**ПРОГНОЗУВАННЯ ЗАЛИШКОВОГО РЕСУРСУ ЗАЛІЗОБЕТОННОЇ ДИМОВОЇ ТРУБИ КОКСОХІМІЧНОГО ВИРОБНИЦТВА**

Д-р техн. наук А. А. Плугін, кандидати техн. наук В. Д. Жван, О. В. Лобяк,  
О. М. Назаренко, аспіранти Е. Ф. Наджафов, А. О. Березовська

Стаття підготовлена за матеріалами досліджень корозійного стану залізобетонної димової труби, якою відводять газу від коксових батарей коксохімічного виробництва [2].

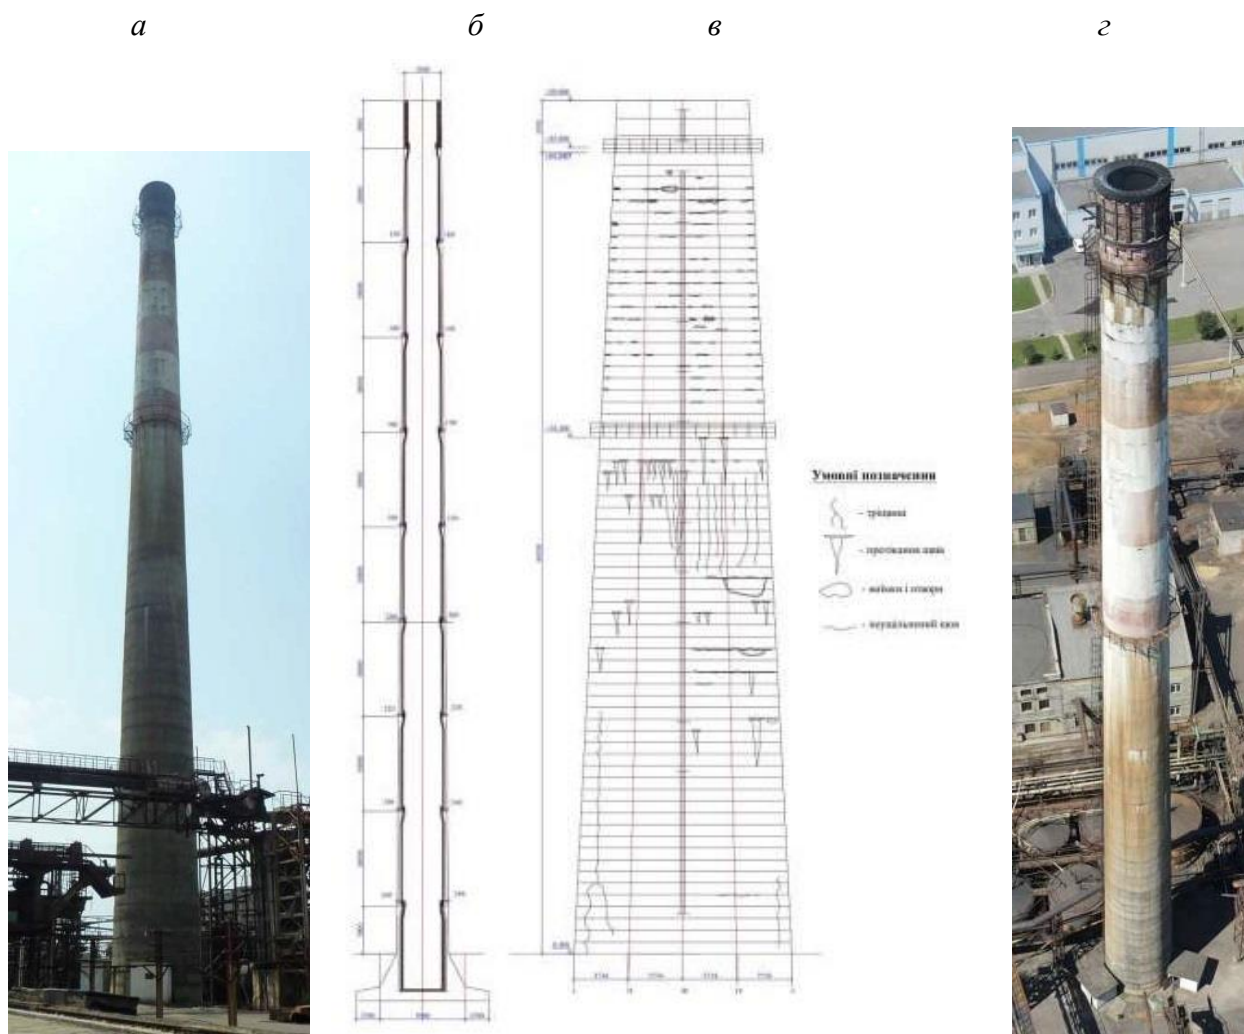
Труба коксового цеху (рис. 1) спроектована в 1949 р., на момент обстеження перебувала в експлуатації 71 рік. За проектом, висота труби 90 м, зовнішній діаметр на рівні землі – 7,3 м, на рівні верхнього вихідного обрізу – 3,84 м, схил зовнішньої поверхні труби  $i = 0,02$ , внутрішній діаметр вихідного отвору – 3 м. Стовбур труби до відмітки 85 м монолітний залізобетонний із бетону М200, армований сіткою  $\varnothing 20A-II$  200×200 мм із захисним шаром 30 мм (від зовнішньої поверхні), вище 85 м – із керамічної цегли марки 100 на цементно-піщаному розчині М50. Футерування димохідного каналу з відмітки 2,81 до 90 м товщиною 120–250 мм із керамічної цегли на цементно-піщаному розчині М30. Між футеруванням і залізобетонною несучою конструкцією улаштовано теплоізоляцію з мінеральної вати. Фундамент кільцевий стаканного типу, монолітний залізобетонний. Труба споряджена металевою драбиною з огороженням, світлофорними майданчиками на відмітках 54,6 та 84,5 м, блискавкозахистом. Димові газу підводять до труби двома газоходами.

Виконані у 2021 р. візуальний огляд за допомогою оптичних приладів, фото- та відеозйомка труби, у т. ч. за допомогою БПЛА, показали наявність таких пошкоджень (рис. 1, в, з): горизонтальні тріщини, раковини та відколи бетону по їхніх краях без оголення арматури, а також висоли-пательки виключно в місцях горизонтальних швів бетонування (рис. 2, а);

Рис. 1. Димова труба коксового цеху: а – вигляд із землі; б – схема конструкції; в – карта пошкоджень; г – вигляд із БПЛА

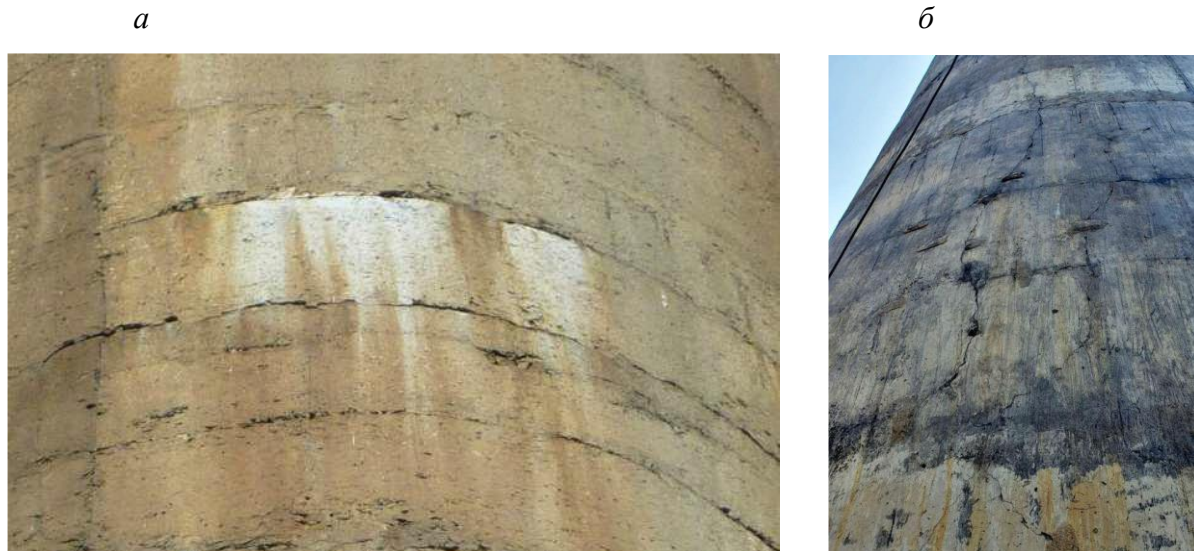
вертикальні тріщини розкриттям до та понад 1 мм на відмітках від 25 до 82 м (рис. 2, б). Поточний стан каналу димоходу залишився невідомим через незупинний технологічний процес і, отже, неможливість огляду. Відхилення осі труби від вертикального положення не виявлено. Міцність бетону на відмітці 1,5 м визначено неруйнівним методом за допомогою ультразвукового приладу – у межах 11,5–12,1 МПа.

Рис. 2. Дефекти і пошкодження залізобетонної конструкції труби:  
а – раковини без оголення арматури, горизонтальні тріщини та висоли-пательки в місцях горизонтальних швів бетонування;  
б – вертикальні тріщини розкриттям понад 1 мм

Вертикальні тріщини розкриттям до 1 мм у конструкції труби на висоті від 25 до 82 м можуть свідчити як про початок корозії арматури, так і зменшення товщини перерізу до величини, якої недостатньо для

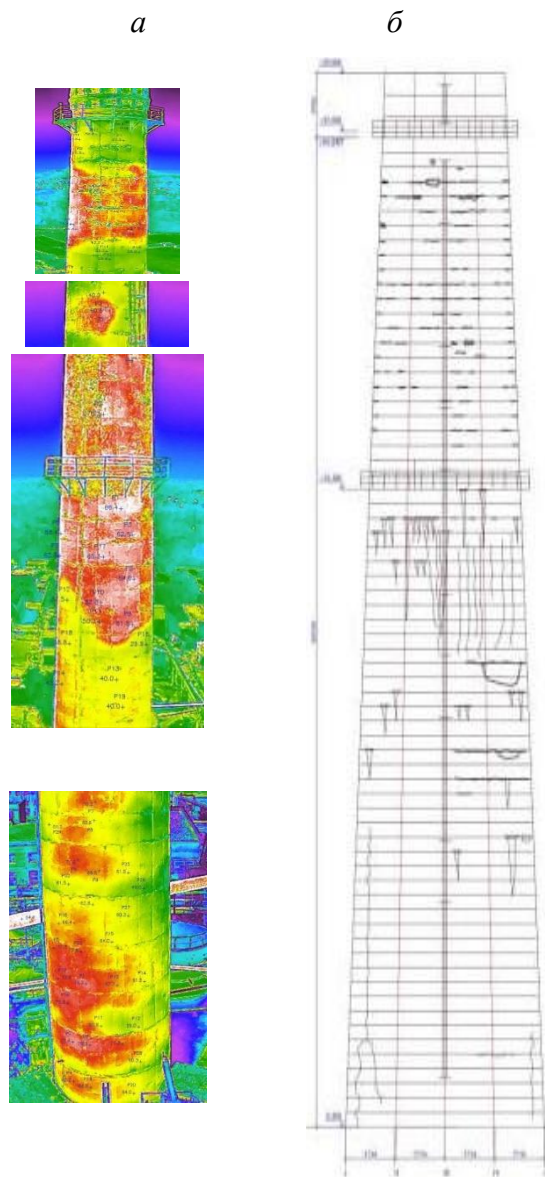
спостерігають три локалізовані аномальні (нагріті) зони з максимальною температурою 112,7 °С, середньою температурою 76,7 °С: верхня кільцева висотою 5,65 м, площею 198,9 м<sup>2</sup> між відмітками 71,55 і 77,2 м; середня у вигляді плями висотою 2,4 м, площею 9,4 м<sup>2</sup> між відмітками 66 і 68,4 м; нижня кільцева висотою 9,1 м, площею 392,9 м<sup>2</sup> між відмітками 42,9 і 52 м. На нижній частині труби також спостерігають нагріті зони, у

т. ч. між відмітками 25 і 35 м, але менш упорядковано розподілені по її поверхні.

Положення аномальних зон у верхній частині труби відповідає зонам максимального розвитку пошкоджень труби, особливо зона між відмітками 42,9 і 52 м системі вертикальних тріщин. Це свідчить про втрату футерування і розвиток корозійного пошкодження бетону саме в цих зонах. У зоні відомої втрати футерування на відмітках 25–35 м також відзначають нагріті зони.

Рис. 3. Інфрачервоні зображення аномальних (нагрітих) зон (а) і карта пошкоджень (б) на поверхні труби

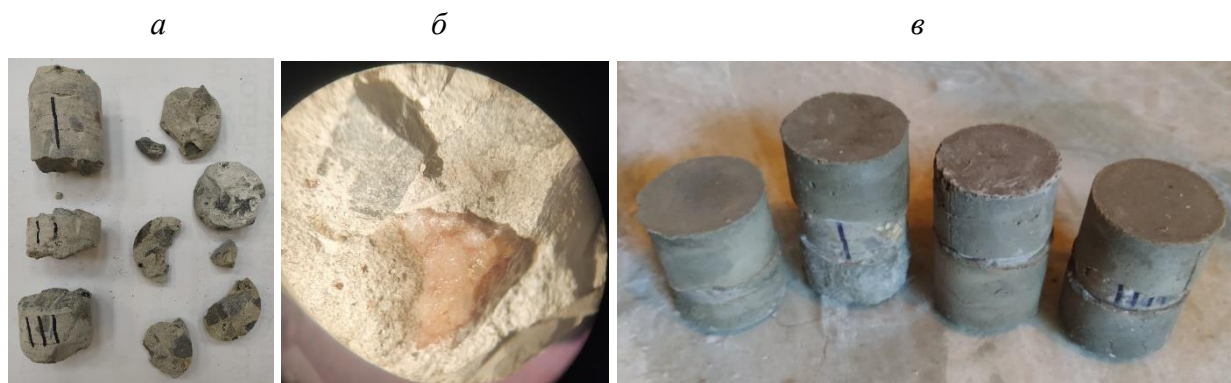
Петрографічні дослідження кернів, у т. ч. за допомогою світлового мікроскопа МБИ-3 у режимах збільшення  $\times 7$ ,  $\times 12,5$ ,  $\times 25$  показали, що конструкція труби виконана з бетону важкого на портландцементі та щільних заповнювачах. Структура бетону базальна, зі значною кількістю розчинної частини та віддаленим розташуванням частинок крупного заповнювача (рис. 4, а). Крупний заповнювач – щебінь крупністю до 20 мм із щільного вапняку темного кольору (рис. 4, б), встановленого за реакцією з соляною кислотою та кристалічною будовою, характерною для кальциту. Дрібний заповнювач – пісок кварцовий

дрібний з окремими крупними зернами (рис. 4, б). Адгезійний характер руйнування кернів свідчить про слабе зчеплення між розчинною частиною і крупним заповнювачем.

Глибину корозійного пошкодження бетону за кернами встановити не вдалося. Проте на уламках кернів, що були ближче до внутрішньої поверхні стінки труби, спостерігали мелені поверхні розчинної частини, що свідчить про суттєве зниження її міцності через корозію. Тестування соляною кислотою показало «скипання», що свідчить про карбонізацію цементного каменю, а отже, втрату захисних властивостей бетоном відносно арматури. рН змочених водою поверхонь склав близько 7, водної витяжки – 6, що також свідчить про нейтралізацію і втрату захисних властивостей бетону. Водна витяжка мала жовтуватий колір, який може свідчити про наявність сіркомістких сполук. Виявлена на поверхні керна окрема ділянка з білим нальотом, схожим на крейду, з соляною кислотою не реагувала, отже могла бути іншими продуктами корозії – сірко- або азотвмісними солями кальцію.

Рис. 4. Зразки-керни: а – загальний вигляд керна; б – відкол, світловий мікроскоп,  $\times 12,5$ , частинка сірого кольору – вапняк, рожевого – кварц; в – підготовлені для випробування на міцність зразки

розчином 1:2 (СЕМ І-500, пісок із модулем крупності 1,1) з В/Ц = 0,5 (рис. 4, в). Результати визначення міцності бетону за отриманими зразками-циліндрами за ДСТУ Б В.2.7-223 і ДСТУ Б В.2.7-214 наведені в табл. 1.

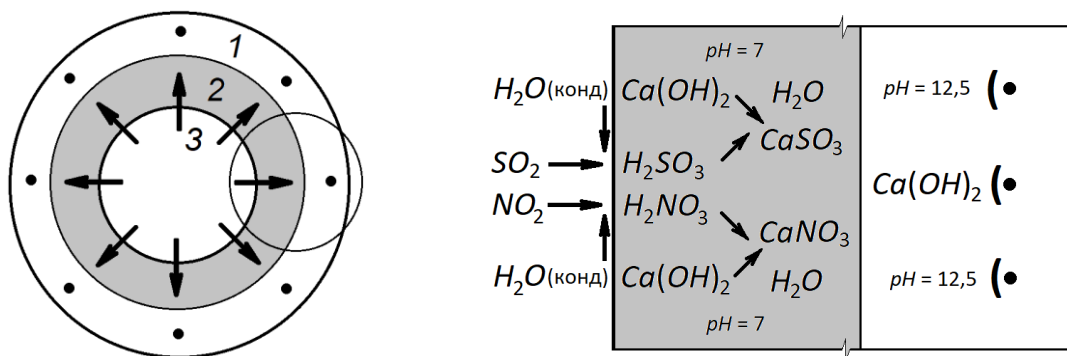
Корозійний процес просувається фронтом від внутрішньої поверхні димоходу до зовнішньої (рис. 5). З просуванням фронту корозії від внутрішньої поверхні до зовнішньої кородована зона перерізу втрачає міцність, і фактична товщина кільцевого перерізу зменшується.

Рис. 5. Спрощена схема просування корозії в поперечному перерізі залізобетонної конструкції димової труби та процесів, що відбуваються:

1 – некородована частина перерізу з робочою арматурою; 2 – уражена корозією частина перерізу; 3 – агресивне середовище і напрямок просування корозійного процесу

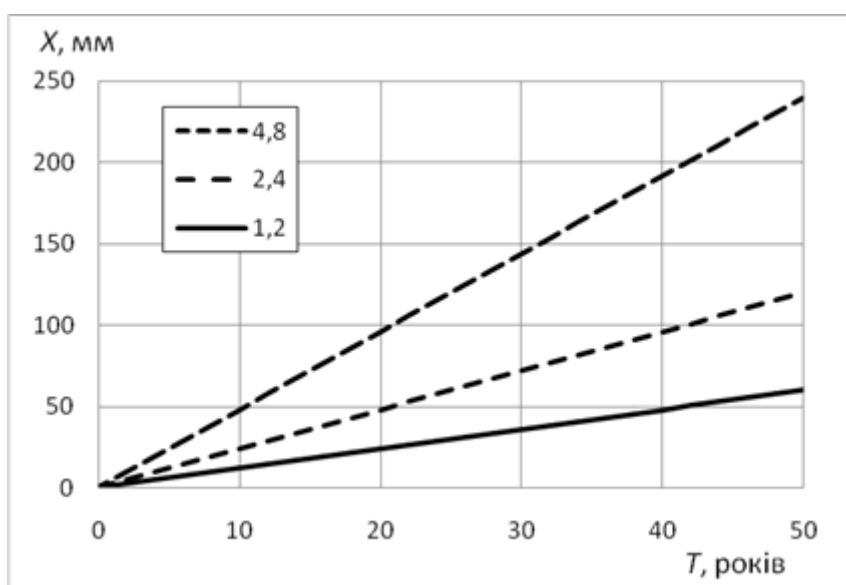
корозії для середньо агресивного ступеня агресивної дії  $a = 1,2$  мм/р., а для сильно агресивного ступеня дії – величини, що перевищують нижню границю – 2,4 і

4,8 мм/р. Відповідні цим показникам швидкості корозії кінетичні залежності наведені на рис. 6.

Рис. 6. Кінетика просування фронту корозії – залежність глибини просування  $X$  від часу  $T$  за швидкості просування 1,2, 2,4 і 4,8 мм/р.

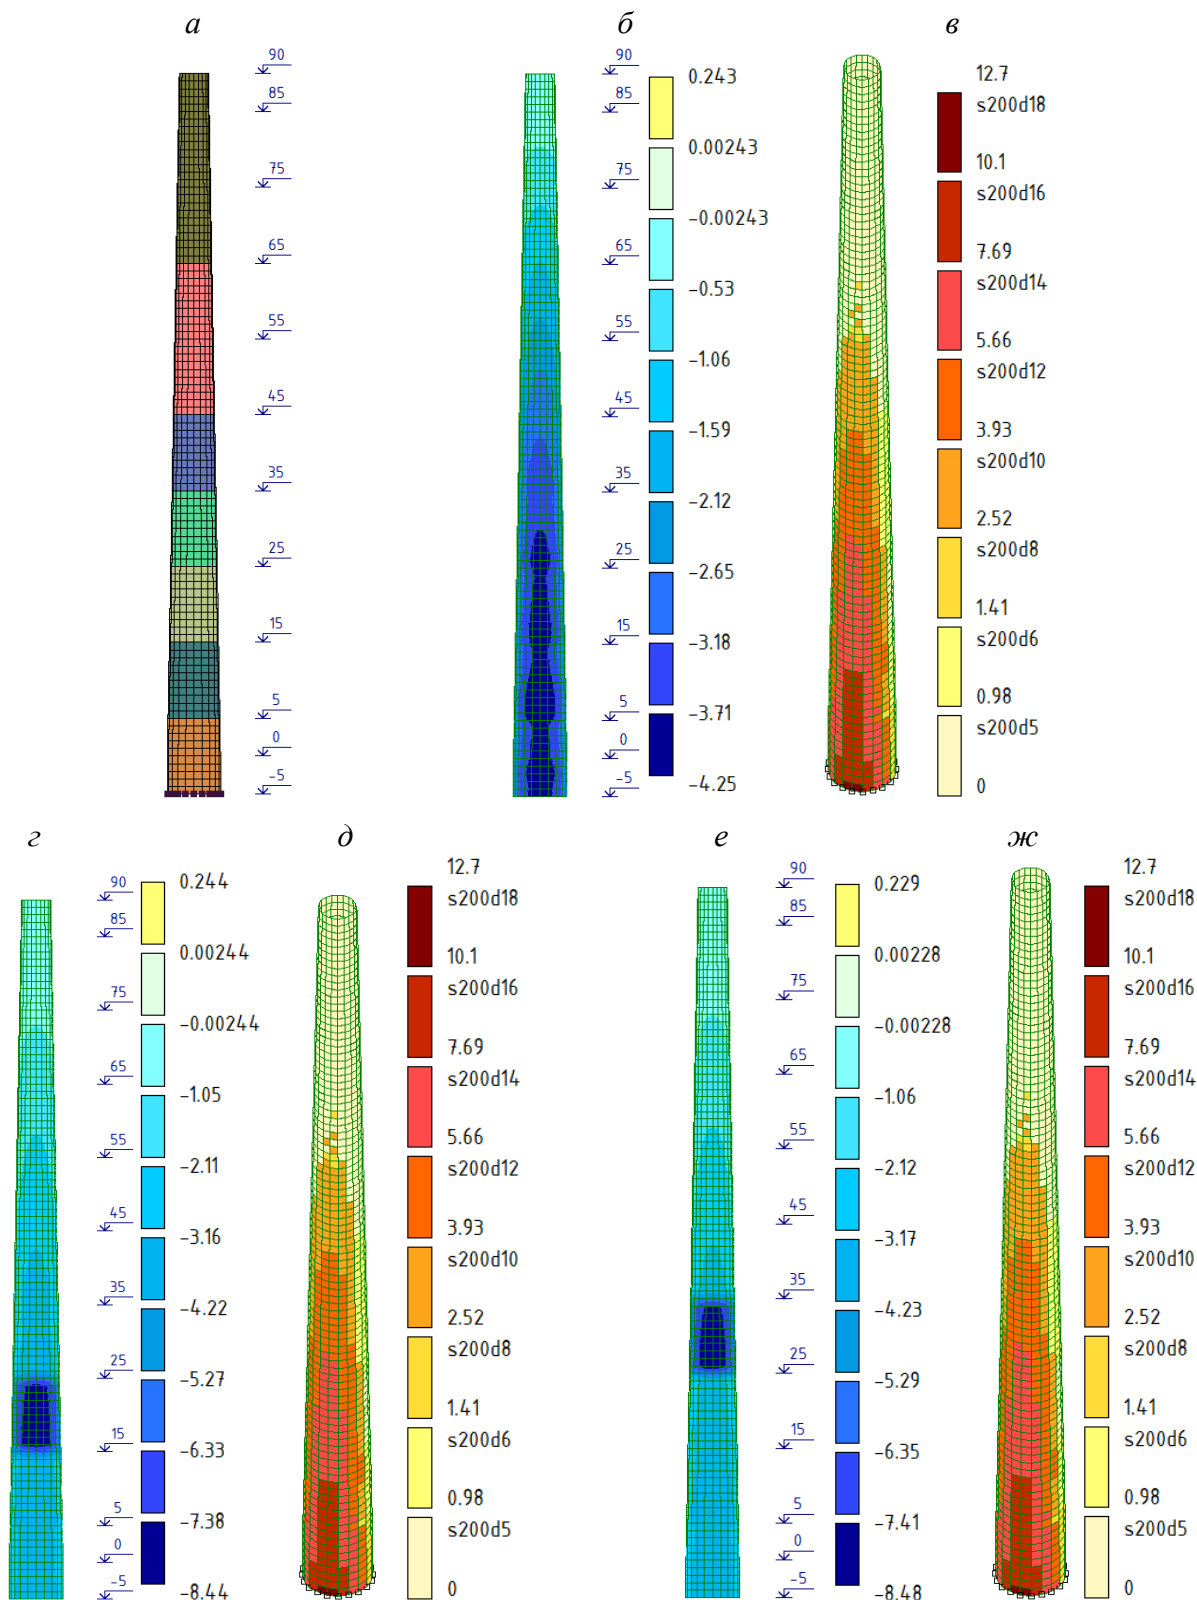
Рис. 7. Розрахункова схема (а), поля напружень, МПа (б, г, е), поля розрахункового армування (в, д, ж) для розрахункових випадків:  
 б, в – 1, стовбур труби не пошкоджений, товщина стінок відповідає проекту;  
 г, д – 2, стовбур труби пошкоджений із повним руйнуванням футерування і зменшенням товщини стінки на відмітках +15...+25 м; е, ж – 3, те саме на відмітках +25...+35 м

У результаті аналізу напружено-деформованого стану залізобетонної конструкції труби (рис. 7, табл. 6) для першого розрахункового випадку – стовбур труби не пошкоджений, товщини стінок відповідають проекту – встановлено:

Отже, у результаті аналізу напружено-деформованого стану встановлено, що найбільш небезпечною є зона конструкції труби на висоті близько 25 м. Максимально допустима глибина просування фронту корозійного і термічного пошкодження бетону в несучій конструкції, після якої ймовірність досягнення граничного стану стане високою, складає 124 мм, що відповідає товщині непошкодженого шару бетону на висоті 15–25 м – 112 мм, а на висоті 25–35 м – 96 мм.

Перше обвалення футерування відбулося у 2006 р. саме на відмітках 25–35 м, отже, на момент обстеження тривалість впливу агресивного середовища на бетон досягла 15 років. З урахуванням цього залишковий ресурс конструкції труби без ремонту футерування складатиме  $51-15 = 36$  років, можливо, і  $26-15 = 11$  років. Виходячи з цього, рекомендовано в найкоротший термін здійснити капітальний ремонт труби з усуненням пошкоджень і відновленням футерування або не пізніше ніж через 10 років зруйнувати споруду зі зведенням нової.
