**МЕТОДИКА ВИЗНАЧЕННЯ ТЕХНІЧНОГО СТАНУ БУДІВЕЛЬНИХ КОНСТРУКЦІЙ
ВИРОБНИЧИХ БУДІВЕЛЬ ПІСЛЯ ПОЖЕЖІ**

Канд. техн. наук Ю.А. Отрош

Методику апробовано на прикладі будівель, які розташовані на території ДО Комбінат “Прогрес” за адресою бульвар Івана Лепсе, 24, м. Київ, що зазнали впливу пожежі (рис. 1).

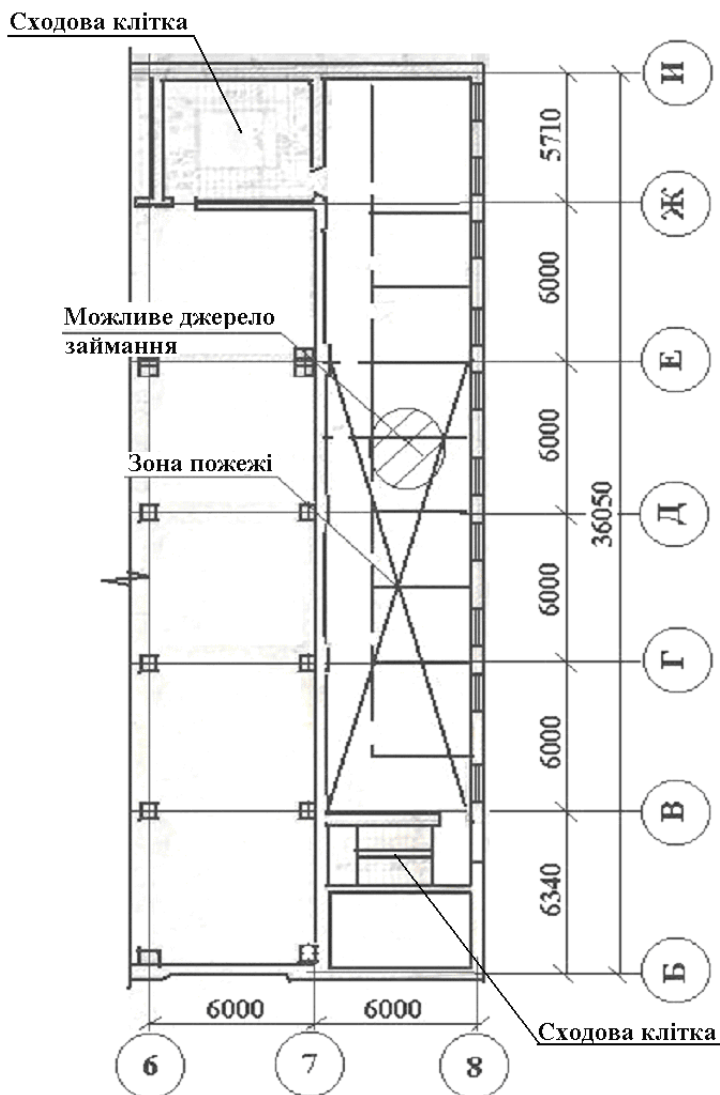
У приміщеннях другого поверху прибудованої будівлі між рядами 7-8 та осями В-Е сталася пожежа (рис. 1), під час якої згоріли дерев'яні перегородки, заповнення віконних прорізів, підлога, оздоблювальні матеріали, офісне обладнання (меблі, комп'ютери), документи. Внаслідок пожежі та її гасіння водою найбільших пошкоджень зазнали цегляні стіни другого поверху, несучі конструкції та елементи перекриття і покриття.

Рис. 1. Схема розвитку пожежі у приміщеннях другого поверху

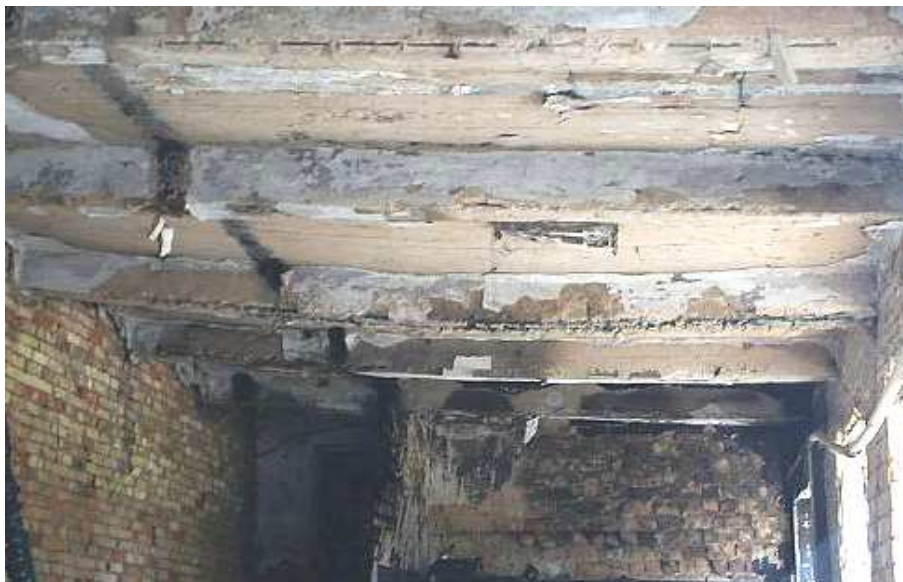
- мають руйнування цегляна кладка та шар штукатурки (шар штукатурки майже весь зруйновано); зруйновано зовнішній шар цегли на глибину до 30 мм; виникли порушення зв'язку зовнішнього шару кладки з основним матеріалом; цегляна стіна холодильника по ряду 7 має вигин у бік прибудованого приміщення; є тріщини

у місцях спирання балок на стіну, що межує з холодильником (рис. 2, 3);

➤ прогин окремих залізобетонних балок покриття має величину 170 мм, що складає 1/35 частки прогону (рис. 2, 3);

➤ наявність вертикальних та похилих тріщини в залізобетонних балках покриття (рис. 2, 3);

Рис. 2. Вигляд тріщин у місцях спирання балок на стіну по ряду 7

4. Для забезпечення надійної та безпечної експлуатації конструкцій прибудованої до холодильника двоповерхової будівлі розроблено проект реконструкції та виконано підсилення конструкцій перекриття і стін шляхом влаштування монолітної залізобетонної плити та посилення конструкцій покриття шляхом улаштування металевої балкової клітки, яку було підведено під залізобетонні несучі конструкції. Виконано підсилення стін шляхом нанесення шару штукатурки з цементно-піщаного розчину по металевій сітці.

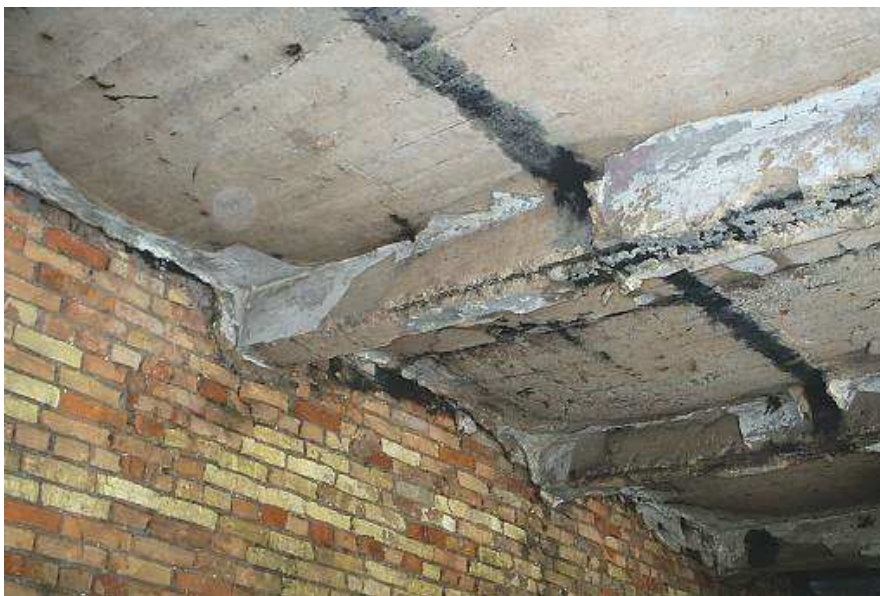
➤ є тріщини у залізобетонних плитах покриття у поздовжньому та поперечному напрямках, відколи бетону, оголення арматури (рис. 3, 4);

➤ руйнування шару штукатурки і захисного шару бетону в залізобетонних балках покриття, місцями з повним оголенням арматури (рис. 3, 4);

Рис. 3. Тріщини в місцях спирання балок на стіни

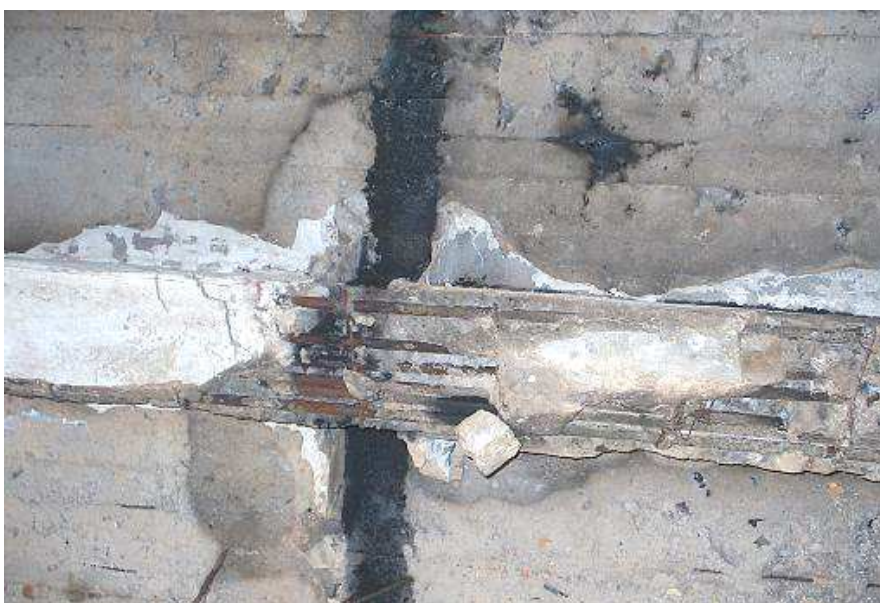
Рис. 4. Порушення захисного шару бетону із оголенням робочої арматури

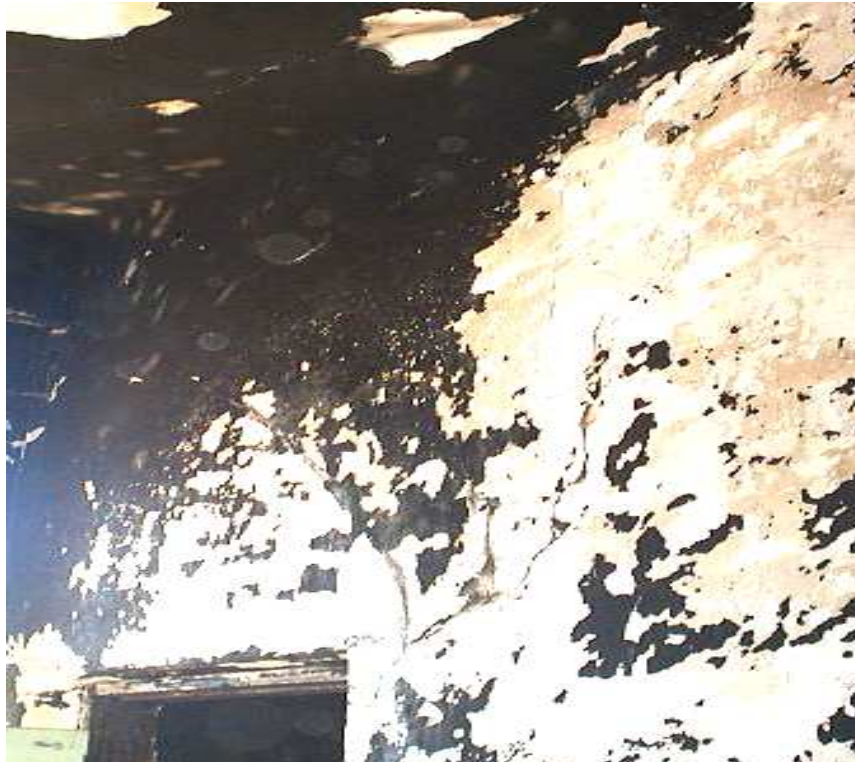
➤ тріщини в поперечній стіні біля входу у приміщення (рис. 5).

Рис. 5. Тріщини в поперечній стіні біля входу у приміщення другого поверху
