## АНАЛИЗ ПОВРЕЖДЕНИЙ И СПОСОБОВ РЕМОНТА ПОДВОДНЫХ ЧАСТЕЙ ГИДРОТЕХНИЧЕСКИХ СООРУЖЕНИЙ

Вед. инж. Ю.А. Суханова,  
асп. В.В. Касьянов

*В статье на примере результатов обследования состояния Лопанской плотины (Украина, Харьков) рассмотрена актуальность разработки материала для подводного ремонта напорных граней бетонных плотин.*

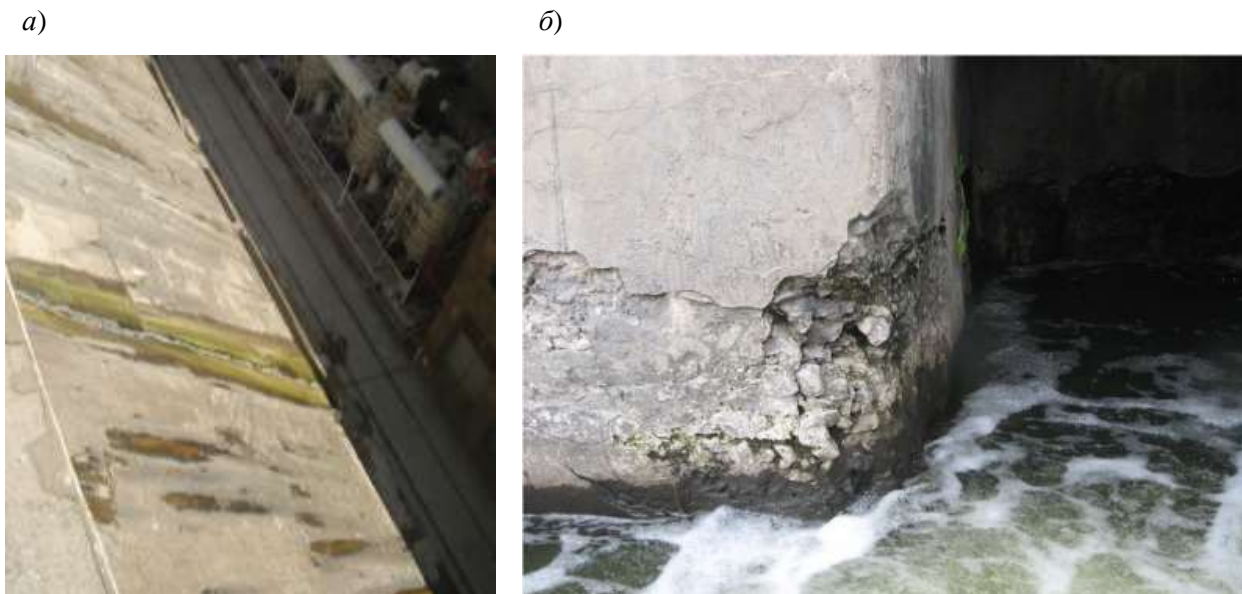
и выдерживать возрастающие со временем напряжения в течение всего срока эксплуатации. Однако, как показал опыт эксплуатации и обследований бетонных плотин, во многих случаях преимущественно в их подводных частях или в переменном уровне образуются повреждения (рис. 1), обуславливающие досрочное проведение капитальных ремонтов.

Рис. 1. Характерные повреждения напорных граней бетонных плотин: *а* – разрушение деформационного шва на напорной грани аванкамеры ДнепроГЭС (2012); *б* – разрушение поверхностного слоя бетона в зоне переменного уровня на быке левобережного устья Лопанской плотины (2013)

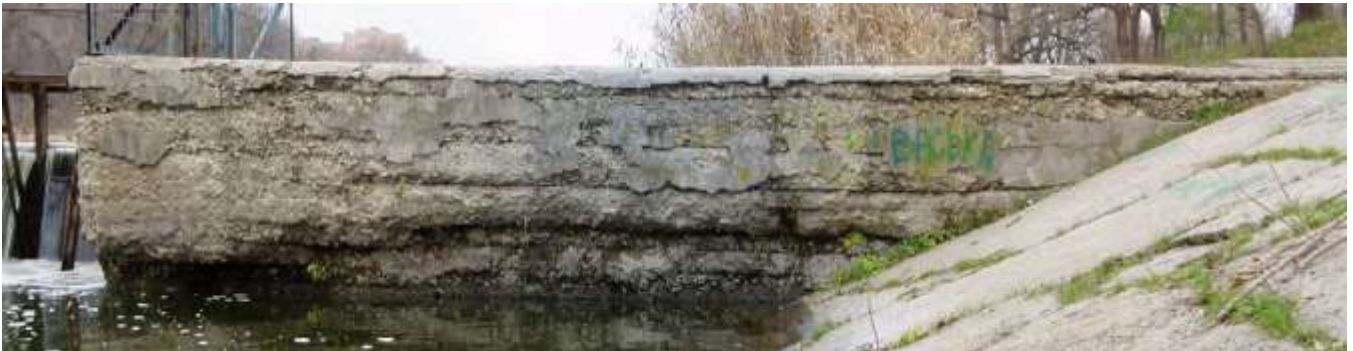
Обследование было выполнено в составе визуального осмотра и инструментальных измерений, в т.ч. подводных частей с помощью водолазов. На снимках рис. 3, 4 отчетливо видно разрушение верхнего слоя бетона до обнажения крупного заполнителя на гранях устоев и в зоне переменного уровня воды. Глубина разрушения местами достигает 400 мм. При выбуривании и исследовании кернов (рис. 5) отмечено расслоение бетона, а также его более интенсивное разрушение в зонах холодных швов, через которые фильтровала вода. Физико-механические свойства бетона приведены в табл. 1, из которой видно, что водонепроницаемость бетона составляет значительно менее W2 при нормативном не менее W4.

Рис. 3. Левобережный устой Лопанской плотины (вид с нижнего бьефа)

в заделке трещин и наращивании поврежденной поверхности до проектного профиля. При этом работы должны выполняться способами подводного бетонирования без применения опалубки и водоотлива с минимальной продолжительностью водолазных работ, а ремонтные материалы должны обеспечивать прочную связь между отремонтированным участком и основной конструкцией.

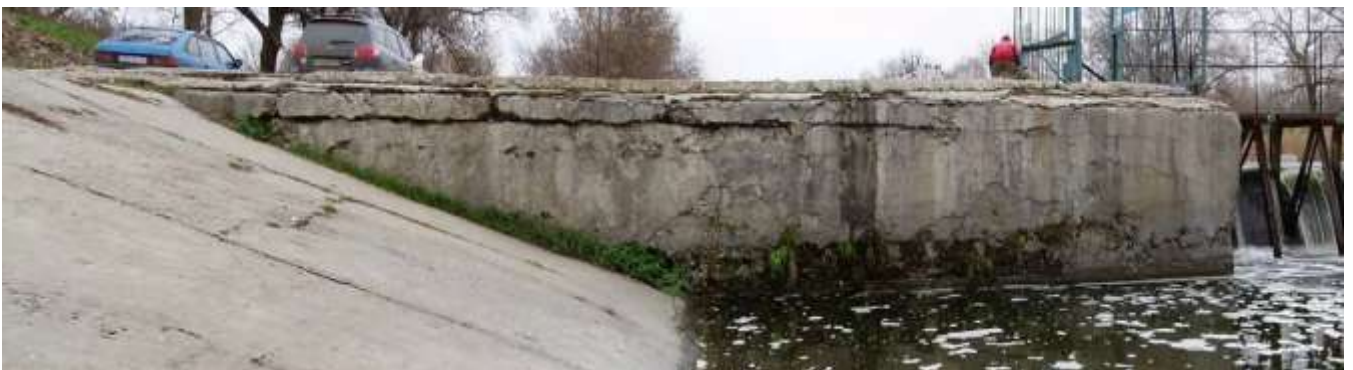
Рис. 4. Правобережный устой Лопанской плотины (вид с нижнего бьефа)

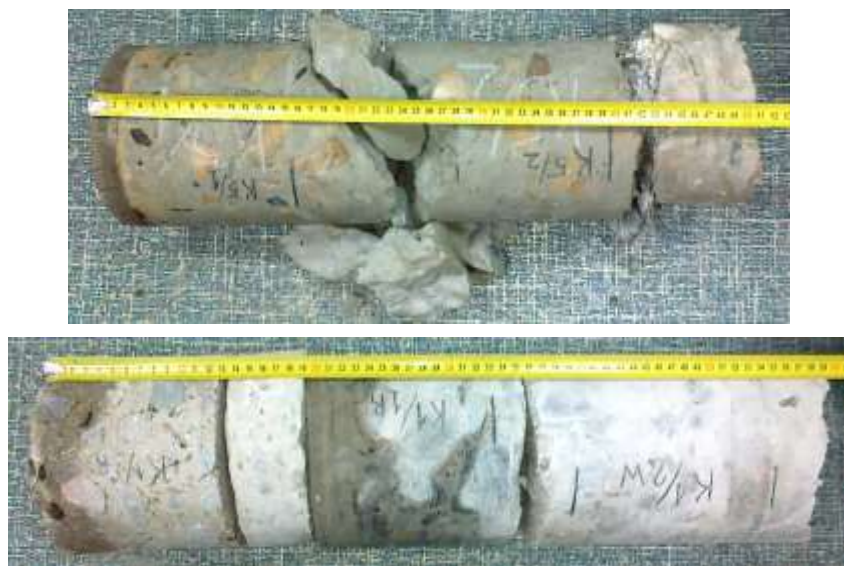
Рис. 5. Отобранные из тела устоев плотины керны

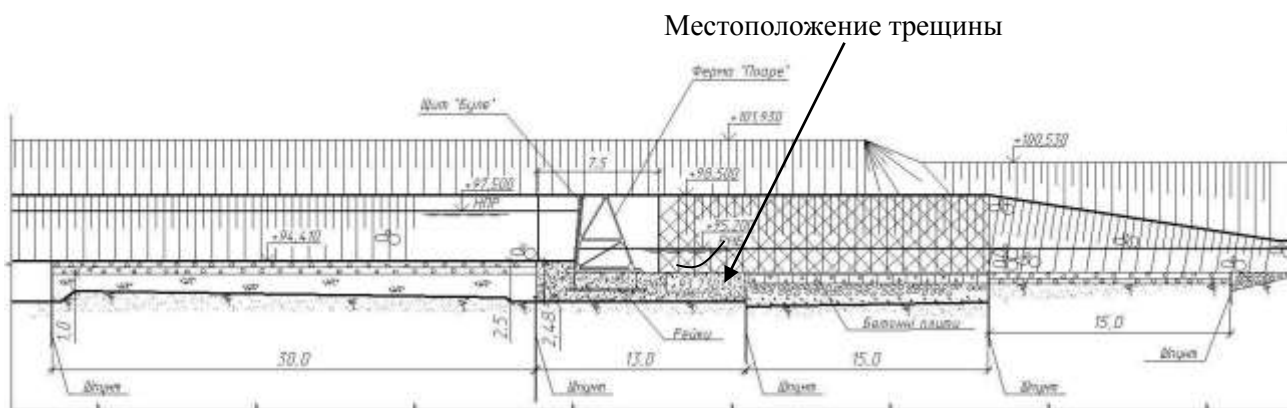
Рис. 6. Поперечный разрез Лопанской плотины

При водолазном обследовании подводной части конструкций была обнаружена поперечная трещина фундаментной плиты. Глубина трещины и причина возникновения на данном этапе обследования не были установлены. Ее схематическое местоположение показано на рис. 6.

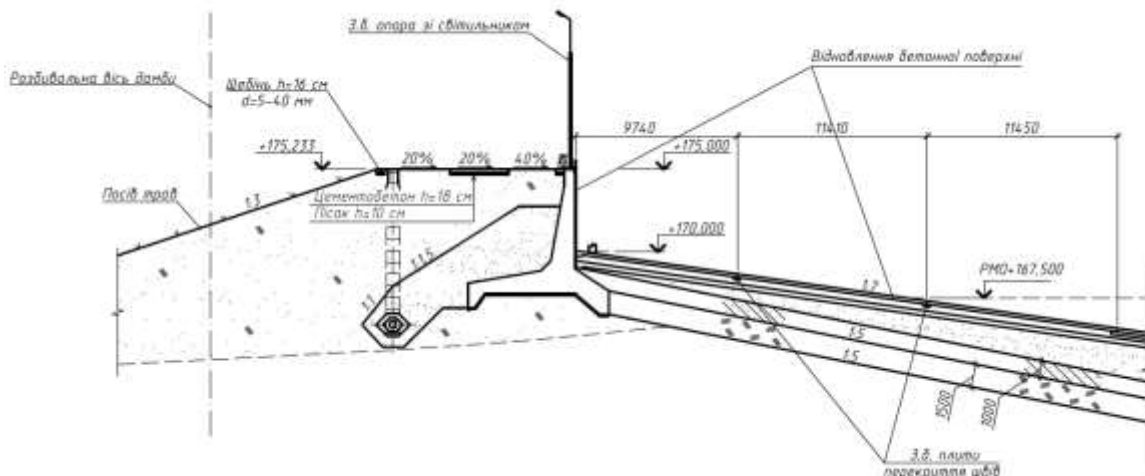
Рис. 7. Ремонт бетонной поверхности канала Киевской ГАЭС в зоне переменного уровня

Примером такого ремонта является комплекс работ, выполненных при ремонте граней подводного канала Киевской ГАЭС (рис. 7):

- нанесение на подготовленную поверхность конструкции пенетрирующих

материалов «Ксайпекс концентрат» и «Ксайпекс модифайт»;

- выравнивание поверхности бетона «мокрым» торкретированием цементным раствором марки 400 с комплексной добавкой Adi-Con-CSF(R);

- нанесение защитного слоя гидроизоляционного раствора марки 300 на основе портландцемента марки 400 с комплексной добавкой Spray Con WS ST;

- грунтование полученной поверхности полимерной грунтовкой Праймер 300 и нанесение полимерного защитного покрытия Tuff Flex.

Ремонт проводился при сработке уровня воды до УМО +167.00 м, т.е. насухо.
