АНАЛІЗ СТАНУ РЕЙОК У ПРОЦЕСІ ЕКСПЛУАТАЦІЇ

Д-р техн. наук С. С. Тимофєєв, асп. Н. Р. Огульчанська

ANALYSIS OF THE CONDITION OF RAILS DURING OPERATION

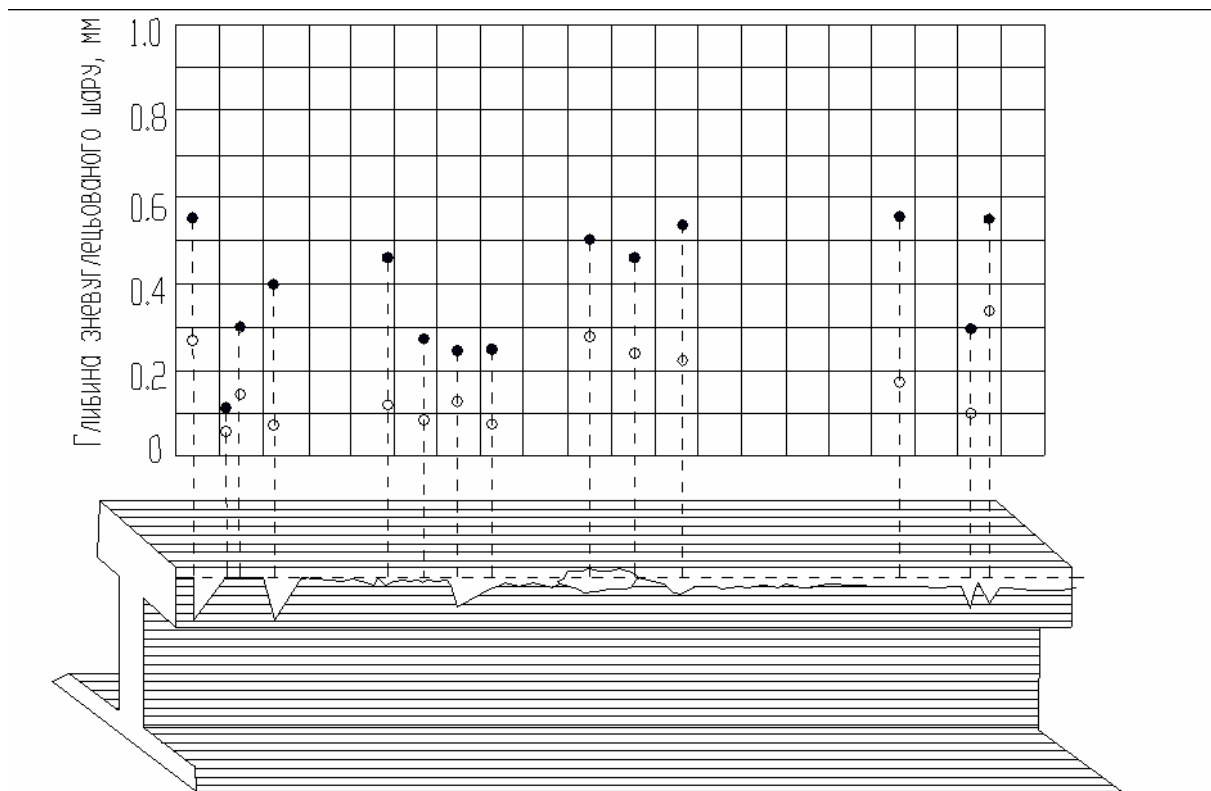
Цікаво встановити залежність розподілу знеуглецьованого шару за довжиною головки рейки і можливий зв'язок між уже утвореними напливами і знеуглецьованим шаром. Для цього був узятий 2-метровий шматок рейки, на якому з боку внутрішньої викружки були ділянки з напливом металу, вищербинами і ділянки, не уражені цими дефектами. Результати дослідження показують, що по всьому периметру головки рейки спостерігається знеуглецьований шар, глибина якого неоднакова. З рис. 1 видно, що глибина цього шару по довжині рейки

розподіляється нерівномірно. Якщо тепер порівняти наявність напливів на бічній викружці головки рейки з глибиною знеуглецьованого шару, можна помітити, що в тих випадках, коли глибина шару максимальна, на дослідженій рейці є

напливи деформованого металу і поздовжні тріщини під ними. В окремих місцях напливи металу відкололися і на поверхні бічної викружки рейки утворилися вищербини.

Рис. 1. Графік розподілу знеуглецьованого шару по довжині 2-метрового шматка рейки:
 ○ – глибина знеуглецьованого шару до експлуатації;
 ● – глибина знеуглецьованого шару в процесі експлуатації

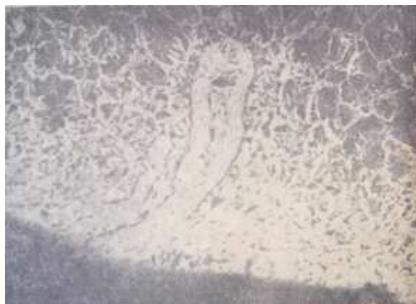
Оскільки визначення глибини знеуглецьованого шару на поверхні кочення рейок, що були в експлуатації, унаслідок зносу і зім'яття є складним завданням, авторами був досліджений 2-метровий шматок рейки, що не був в експлуатації. У цій рейці характер розподілу знеуглецьованого шару такий же, як і в попередньому шматку. Відзначається, що ступінь знеуглецювання більший на поверхні кочення і бічних викружках рейки, де шар досягає глибини від 0,2 до 0,72 мм (рис. 2).

Рис. 2. Знеуглецьований шар на поверхні кочення рейки

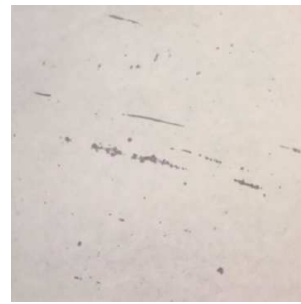
Одночасно досліджувався і характер розподілу неметалевих вкраплень по перерізу головки рейки. Відзначається сильна забрудненість металу рейок неметалевими вкрапленнями оксидного і сульфідного характеру. Розподіл цих вкраплень по перерізу головки нерівномірний, а саме: на поверхні кочення і бічних гранях кількість неметалевих вкраплень на глибину 2–5 мм незначна, тоді як інша частина головки сильно забруднена неметалевими вкрапленнями (рис. 3).

Рис. 3. Неметалеві вкраплення всередині головки рейки, поздовжній переріз

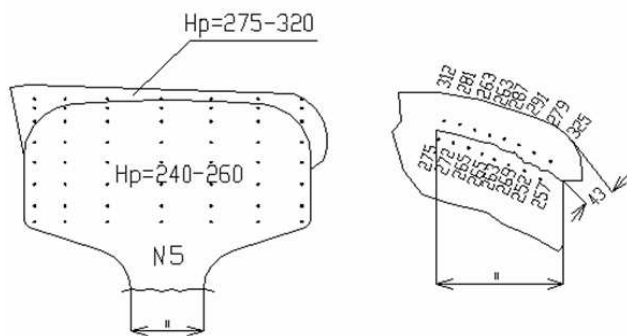
Напливи металу, що спостерігаються на бічну грань, є результатом посиленої пластичної деформації металу над поздовжньою тріщиною, що зароджується на глибині 3–5 мм від поверхні кочення. Це підтверджується більш високою твердістю наклепаного металу напливу вище за тріщину (рис. 4).

Рис. 4. Розподіл твердості по перерізу головки рейки

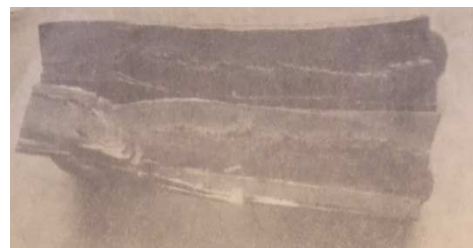
Розвиток тріщини в поздовжньому напрямі під напливом деформованого металу носить характер втоми і призводить до виникнення відколів (вищербин) на бічній викружці.

Наявні відколи великої довжини пояснюються зустріччю декількох самостійно розвинутих, поздовжніх тріщин (рис. 5).

Рис. 5. Поверхня поздовжньої тріщини під напливом

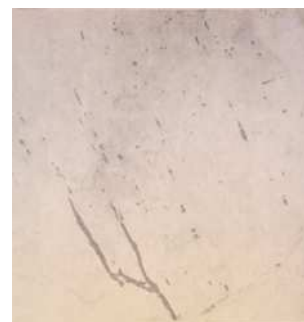
Наявність скупчень неметалевих вкраплень сприяє розвитку тріщини в поздовжньому перерізі. Часто розвиток поздовжньої тріщини, як видно з рис. 6, набуває розгалуженого характеру і в тому випадку, якщо на її шляху зустрічаються слабкі місця металургійного характеру, вона може змінити свій напрям і розвинути в поперечну втомну тріщину. Розвиток цієї тріщини до поверхні кочення виключається через наявність напруги стиснення в поверхневому наклепаному шарі металу рейки.

Рис. 6. Розвиток розгалуженої поздовжньої тріщини по неметалевих вкрапленнях

3. Для гальмування в часі зародження мікротріщини і зменшення швидкості її розвитку слід підвищувати межу текучості металу рейок за рахунок легування і термічної обробки.
