ВПЛИВ КОРОЗІЇ БЕТОНУ ВІД ВЗАЄМОДІЇ ЛУГІВ ЦЕМЕНТУ З РЕАКЦІЙНОЗДАТНИМИ ЗАПОВНЮВАЧАМИ НА ПОШКОДЖЕННЯ ЗАЛІЗОБЕТОННИХ ШПАЛ У КОЛІЇ

Д-р техн. наук А. А. Плугін, аспіранти О. П. Крикун, В. В. Зінченко, кандидати техн. наук О. С. Борзяк, О. А. Дудін

INFLUENCE OF CONCRETE CORROSION FROM THE INTERACTION OF ALKALIS OF CEMENT WITH REACTIVE AGGREGATES ON DAMAGE TO REINFORCED CONCRETE SLEEPERS IN A TRACK

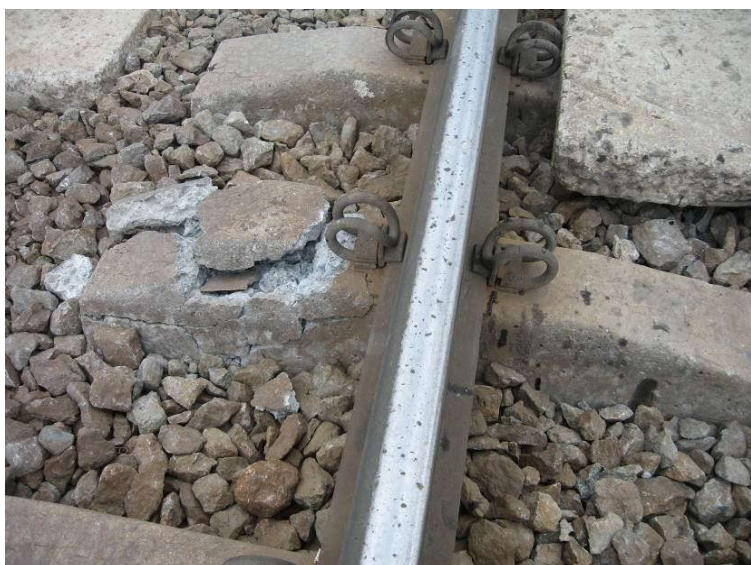
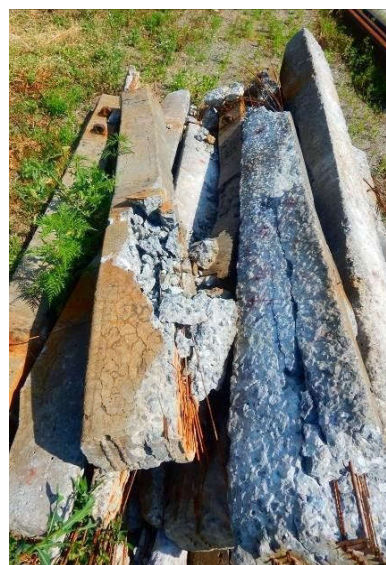
Шпали, що постачаються на залізниці, витримують вихідний контроль, передбачений ДСТУ Б В.2.6-209 [1] та його попередніми редакціями, у т. ч. ГОСТ 10629. Незважаючи на це по мірі напрацювання, що оцінюється пропущеним тоннажем, у шпалах утворюються тріщини та інші пошкодження (дефекти), які майже всі враховані технічними вказівками ЦП-0150 [5]. Проте, починаючи з 2000-х рр., відмічаються й нові види пошкоджень, наприклад сітка тріщин, яка, як правило, виникає через 1–3 роки експлуатації [6], у подальшому розвивається у більші тріщини та призводить до руйнування і вилучення з колії сотень шпал набагато раніше за встановлене напрацювання (рис. 1).

Рис. 1. Пошкодження залізобетонних шпал, що розвилися із сітки тріщин:
а – відколи бетону; *б* – повністю зруйновані шпали, вилучені з колії на ст. Бахмач Південно-Західної залізниці

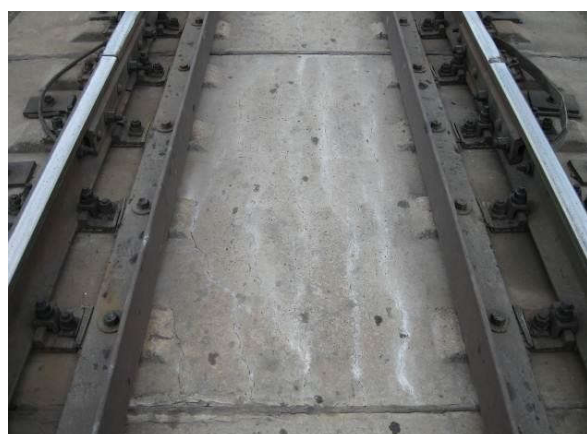
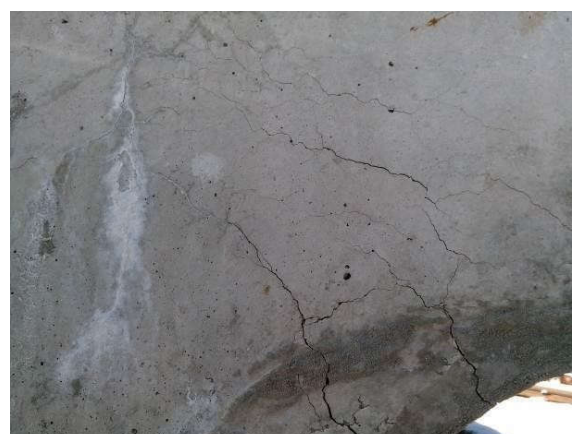
Наявність аналогічної сітки тріщин та її розвиток у більші тріщини спостерігався також у залізобетонних плитах безбаластного мостового полотна (рис. 2, а). Відомі також випадки аналогічних тріщин у залізобетонних мостових прогонових будовах, наприклад балках прогонової будови довжиною 11,4 м, встановлення якої у 2017 р. було скасовано внаслідок виявлення в ній тріщин після річного зберігання на складі мостобудівного поїзда № 8 Південної залізниці (рис. 2, б). Характерними для плит БМП і прогонових будов були патьоки вилуговування через сітку тріщин (рис. 2).

Рис. 2. Сітка тріщин у залізобетонних конструкціях:
а – безбаластного мостового полотна; *б* – прогонової будови

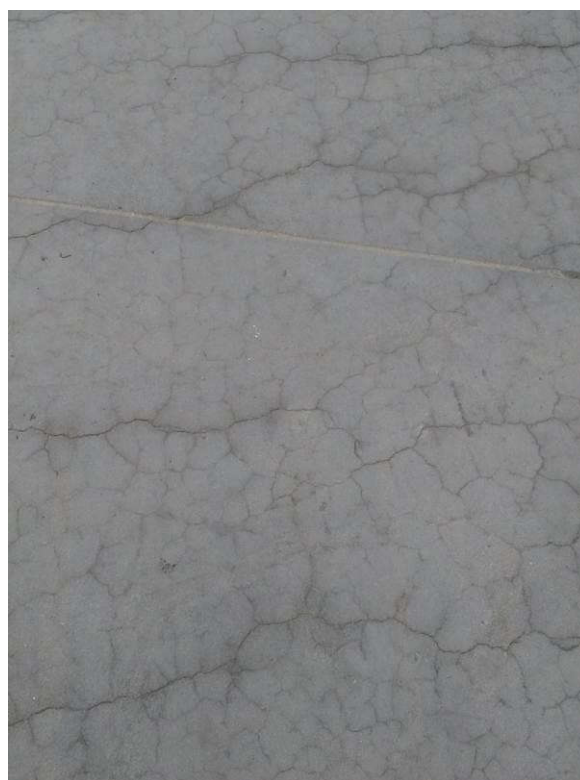
Рис. 3. велосипедно-пішохідний міст Kartensbron у м. Мальме, Швеція, збудований у 2013 р.: *a, б* – вигляд мосту; *в* – сітка тріщин від лужної корозії на бетонному покритті тротуарів, у 2019 р.

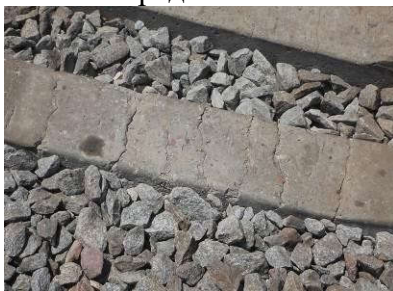
12.1a Поперечна тріщина на кінці шпади

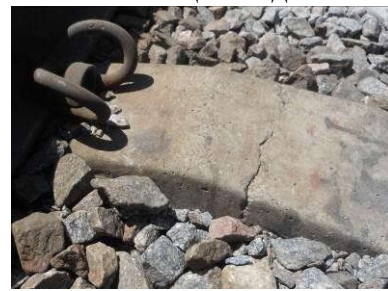
12.1б Сітка тріщин на поверхнях шпали, переважно на кінцях

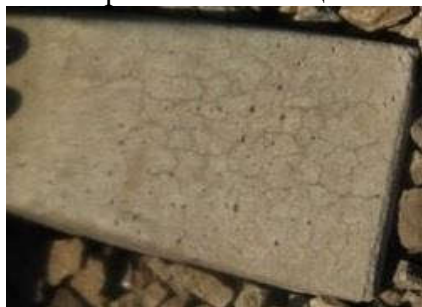
12.1в Стирання кінця шпали від отрушення

12.1б	Утворення сітки тріщин від корозії заповнювачів лугами цементу, їх розвиток від попереминого заморожування та відтавання. Сприяє виникненню та розвитку інших пошкоджень	5 ¹

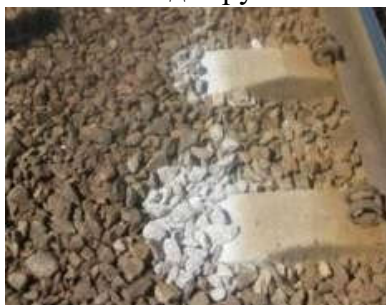
13.1/13.2 Поперчні тріщини в зоні анкерів

Шифри дефектів	Основна причина утворення дефекту (пошкодження)	Рейтинг за розповсюдженістю
12.1в	Осідання баласту під рейковими нитками, коливання кінців шпали від вертикального навантаження	1 ⁴

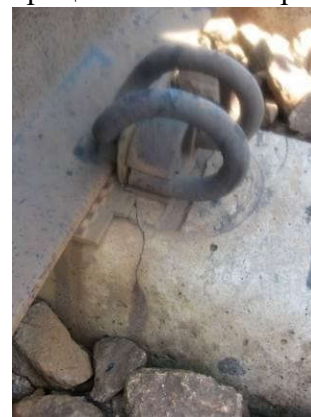
21.1 Подовжня тріщина через анкери або отвори для закладних болтів

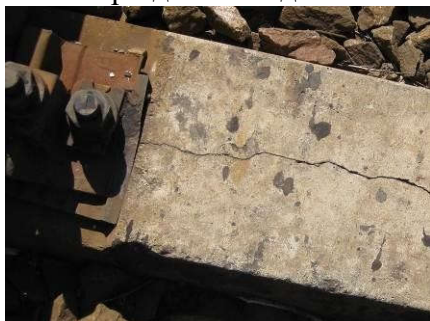
21.1a Подовжні тріщини в середній частині шпали

11.1/11.2	Осідання баласту під рейковими нитками, утворення тріщин від вертикального навантаження	6 ³
21.1	Утворення тріщин від впливу горизонтальної складової навантаження на анкер	7 ³

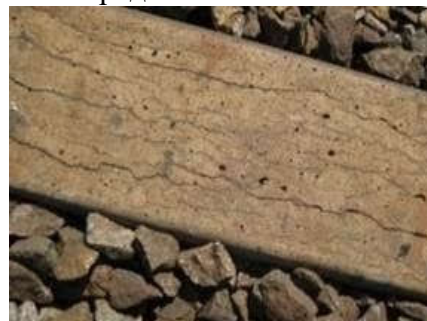
21.1б Вихід робочої арматури на верхню грань шпали

21.1а	Корозія заповнювачів лугами цементу, утворення тріщин від попереднього натягу арматури внаслідок втрати бетоном міцності	8 ¹
12.1а	Осідання баласту під рейковими нитками, коливання кінців шпали від вертикального навантаження і утворення тріщини. Удар робочого органу виправно-підбивальних колійних машин	9 ³

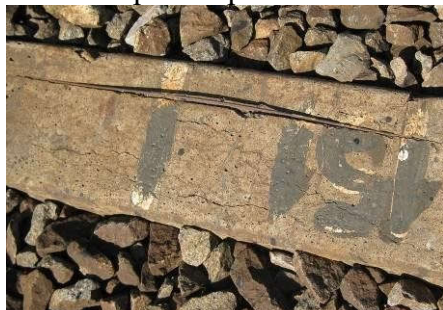
22.1 /22.2 Подовжні тріщини в торці шпали

21.1б	Зміщення арматурного пакета під час формування шпали на ЗЗБШ	10 ⁴
¹ Дефекти, обумовлені безпосередньо корозією бетону від ASR.		
² Дефекти, утворенню і розвитку яких найбільше сприяє корозія від ASR.		
³ Дефекти, утворенню і розвитку яких певною мірою сприяє корозія від ASR.		
⁴ Дефекти, на утворення і розвиток яких корозія від ASR не впливає.

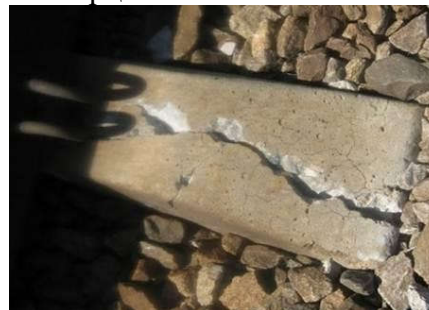
Рис. 4. Основні дефекти (пошкодження) шпал

22.1/22.2	Нерівномірне осідання баласту під рейковими нитками, утворення дотичних напруг, тріщин і відколу від нерівножорсткості основи. Сприяють напруження від попереднього натягу арматури	4 ²
