ПРОГНОЗУВАННЯ ЗАЛИШКОВОГО РЕСУРСУ ЗАЛІЗОБЕТОННОЇ ДИМОВОЇ ТРУБИ КОКСОХІМІЧНОГО ВИРОБНИЦТВА

Д-р техн. наук А. А. Плугін, кандидати техн. наук В. Д. Жван, О. В. Лобяк,
О. М. Назаренко, аспіранти Е. Ф. Наджафов, А. О. Березовська

Стаття підготовлена за матеріалами досліджень корозійного стану залізобетонної димової труби, якою відводять газу від коксових батарей коксохімічного виробництва [2].

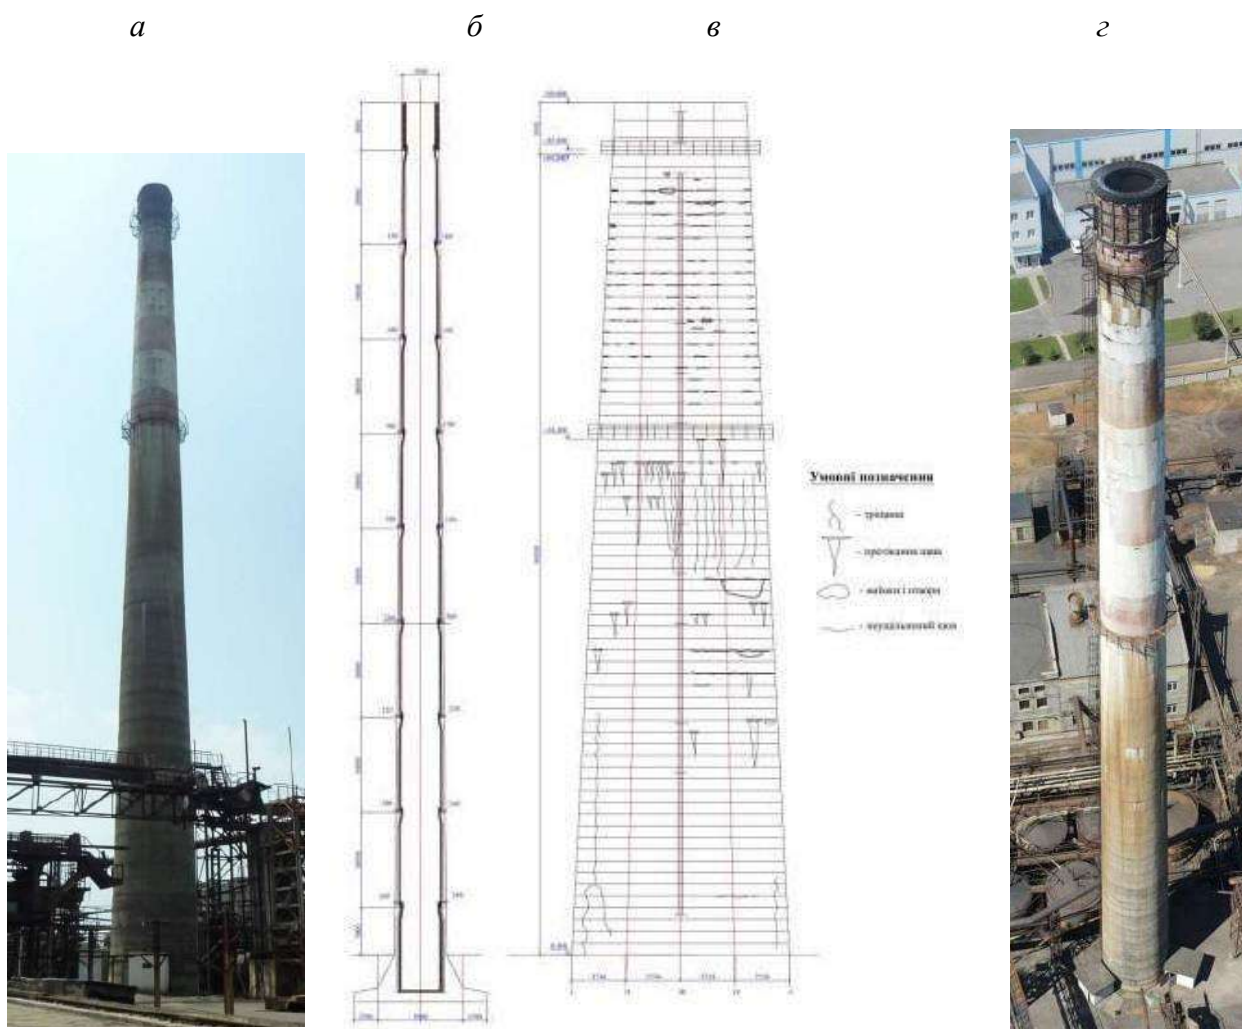
Труба коксового цеху (рис. 1) спроектована в 1949 р., на момент обстеження перебувала в експлуатації 71 рік. За проектом, висота труби 90 м, зовнішній діаметр на рівні землі – 7,3 м, на рівні верхнього вихідного обрізу – 3,84 м, схил зовнішньої поверхні труби $i = 0,02$, внутрішній діаметр вихідного отвору – 3 м. Стовбур труби до відмітки 85 м монолітний залізобетонний із бетону М200, армований сіткою $\varnothing 20A-II$ 200×200 мм із захисним шаром 30 мм (від зовнішньої поверхні), вище 85 м – із керамічної цегли марки 100 на цементно-піщаному розчині М50. Футерування димохідного каналу з відмітки 2,81 до 90 м товщиною 120–250 мм із керамічної цегли на цементно-піщаному розчині М30. Між футеруванням і залізобетонною несучою конструкцією улаштовано теплоізоляцію з мінеральної вати. Фундамент кільцевий стаканного типу, монолітний залізобетонний. Труба споряджена металевою драбиною з огороженням, світлофорними майданчиками на відмітках 54,6 та 84,5 м, блискавкозахистом. Димові гази підводять до труби двома газоходами.

Під час експлуатації в димохідному каналі періодично траплялися вибухи незгорілих газів, а з 1998 р. – випадки порушення теплового режиму труби через технологічні зупинки. У 2003 і 2019 рр. було обвалення футерування в обсязі 10–15 м³ і понад 90 м³ відповідно. Очевидно, у результаті огляду димового каналу знизу під

Виконані у 2021 р. візуальний огляд за допомогою оптичних приладів, фото- та відеозйомка труби, у т. ч. за допомогою БПЛА, показали наявність таких пошкоджень (рис. 1, в, г): горизонтальні тріщини, раковини та відколи бетону по їхніх краях без оголення арматури, а також висоли-пательки виключно в місцях горизонтальних швів бетонування (рис. 2, а);

Рис. 1. Димова труба коксового цеху: а – вигляд із землі; б – схема конструкції; в – карта пошкоджень; г – вигляд із БПЛА

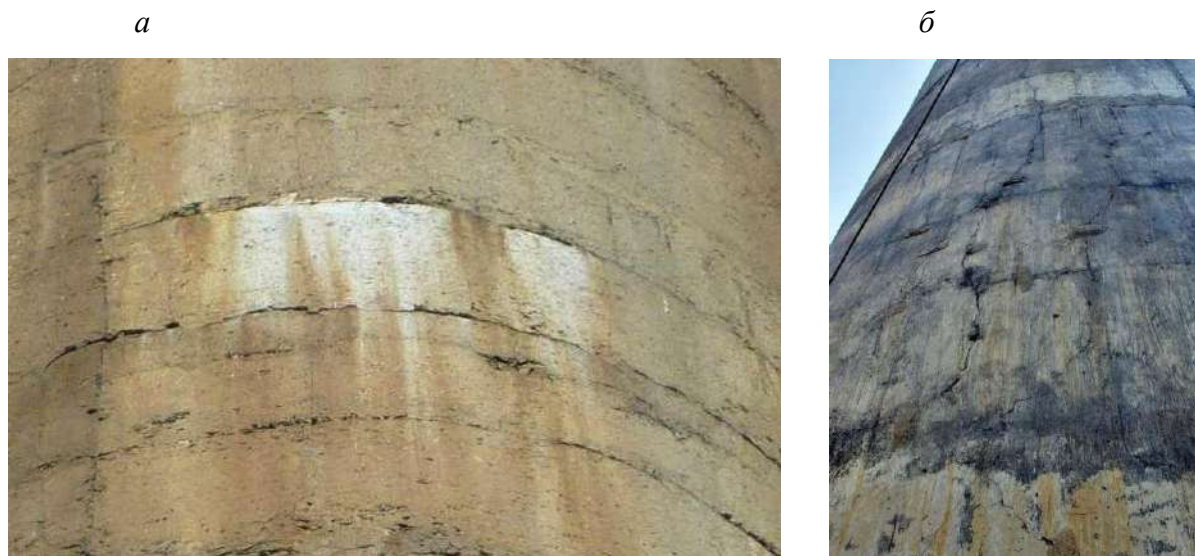
вертикальні тріщини розкриттям до та понад 1 мм на відмітках від 25 до 82 м (рис. 2, б). Поточний стан каналу димоходу залишився невідомим через незупинний технологічний процес і, отже, неможливість огляду. Відхилення осі труби від вертикального положення не виявлено. Міцність бетону на відмітці 1,5 м визначено неруйнівним методом за допомогою ультразвукового приладу – у межах 11,5–12,1 МПа.

Рис. 2. Дефекти і пошкодження залізобетонної конструкції труби:
а – раковини без оголення арматури, горизонтальні тріщини та висоли-пательки в місцях горизонтальних швів бетонування;
б – вертикальні тріщини розкриттям понад 1 мм

Вертикальні тріщини розкриттям до 1 мм у конструкції труби на висоті від 25 до 82 м можуть свідчити як про початок корозії арматури, так і зменшення товщини перерізу до величини, якої недостатньо для

сприйняття стискальних напружень від власної ваги конструкції.

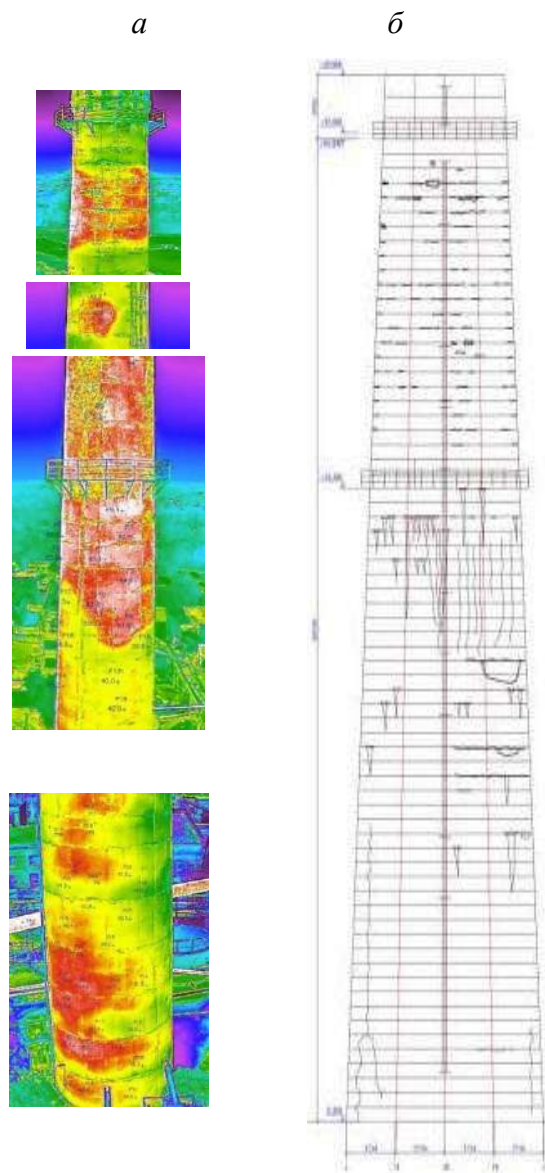
спостерігають три локалізовані аномальні (нагріті) зони з максимальною температурою 112,7 °С, середньою температурою 76,7 °С: верхня кільцева висотою 5,65 м, площею 198,9 м² між відмітками 71,55 і 77,2 м; середня у вигляді плями висотою 2,4 м, площею 9,4 м² між відмітками 66 і 68,4 м; нижня кільцева висотою 9,1 м, площею 392,9 м² між відмітками 42,9 і 52 м. На нижній частині труби також спостерігають нагріті зони, у

т. ч. між відмітками 25 і 35 м, але менш упорядковано розподілені по її поверхні.

Положення аномальних зон у верхній частині труби відповідає зонам максимального розвитку пошкоджень труби, особливо зона між відмітками 42,9 і 52 м системі вертикальних тріщин. Це свідчить про втрату футерування і розвиток корозійного пошкодження бетону саме в цих зонах. У зоні відомої втрати футерування на відмітках 25–35 м також відзначають нагріті зони.

Рис. 3. Інфрачервоні зображення аномальних (нагрітих) зон (а) і карта пошкоджень (б) на поверхні труби

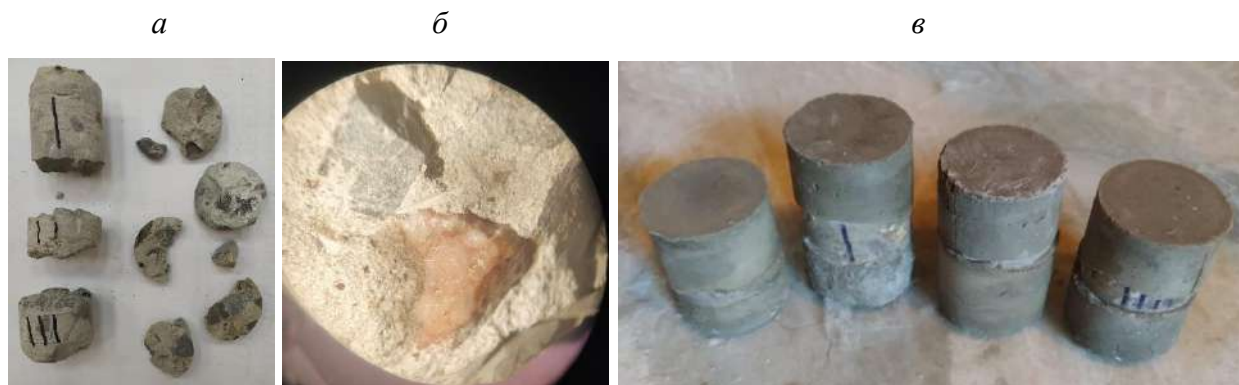
Петрографічні дослідження кернів, у т. ч. за допомогою світлового мікроскопа МБИ-3 у режимах збільшення $\times 7$, $\times 12,5$, $\times 25$ показали, що конструкція труби виконана з бетону важкого на портландцементі та щільних заповнювачах. Структура бетону базальна, зі значною кількістю розчинної частини та віддаленим розташуванням частинок крупного заповнювача (рис. 4, а). Крупний заповнювач – щебінь крупністю до 20 мм із щільного вапняку темного кольору (рис. 4, б), встановленого за реакцією з соляною кислотою та кристалічною будовою, характерною для кальциту. Дрібний заповнювач – пісок кварцовий

дрібний з окремими крупними зернами (рис. 4, б). Адгезійний характер руйнування кернів свідчить про слабе зчеплення між розчинною частиною і крупним заповнювачем.

Глибину корозійного пошкодження бетону за кернами встановити не вдалося. Проте на уламках кернів, що були ближче до внутрішньої поверхні стінки труби, спостерігали мелені поверхні розчинної частини, що свідчить про суттєве зниження її міцності через корозію. Тестування соляною кислотою показало «скипання», що свідчить про карбонізацію цементного каменю, а отже, втрату захисних властивостей бетоном відносно арматури. рН змочених водою поверхонь склав близько 7, водної витяжки – 6, що також свідчить про нейтралізацію і втрату захисних властивостей бетону. Водна витяжка мала жовтуватий колір, який може свідчити про наявність сіркомістких сполук. Виявлена на поверхні керна окрема ділянка з білим нальотом, схожим на крейду, з соляною кислотою не реагувала, отже могла бути іншими продуктами корозії – сірко- або азотвмісними солями кальцію.

Рис. 4. Зразки-керни: а – загальний вигляд керна; б – відкол, світловий мікроскоп, $\times 12,5$, частинка сірого кольору – вапняк, рожевого – кварц; в – підготовлені для випробування на міцність зразки

Отже, за результатами петрографічного аналізу встановлено, що внутрішній шар бетону стінки труби зазнав нейтралізації кислотними газами і втратив захисні властивості до сталевій арматури. Його водопоглинання за масою складає 6,2 %, отже, він характеризується підвищеною проникністю. Середнє значення міцності бетону на стиск зовнішнього некородованого шару становить 17,3 МПа. Глибину корозійного пошкодження бетону встановити не вдалося.

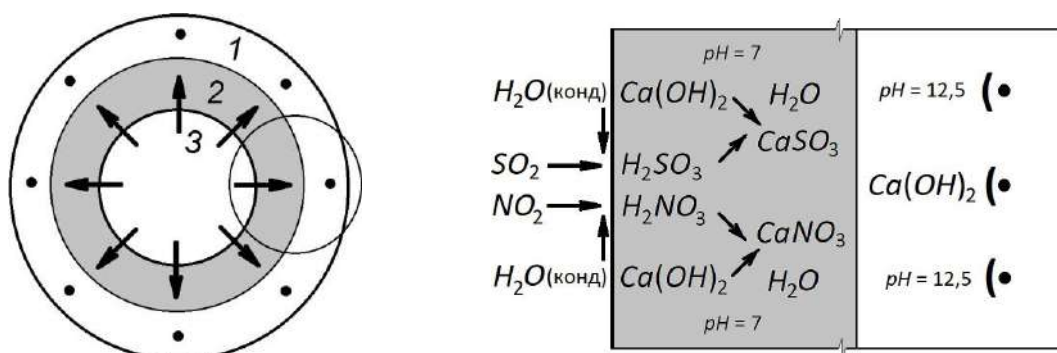
Корозійний процес просувається фронтом від внутрішньої поверхні димоходу до зовнішньої (рис. 5). З просуванням фронту корозії від внутрішньої поверхні до зовнішньої кородована зона перерізу втрачає міцність, і фактична товщина кільцевого перерізу зменшується.

Рис. 5. Спрощена схема просування корозії в поперечному перерізі залізобетонної конструкції димової труби та процесів, що відбуваються:

1 – некородована частина перерізу з робочою арматурою; 2 – уражена корозією частина перерізу; 3 – агресивне середовище і напрямок просування корозійного процесу

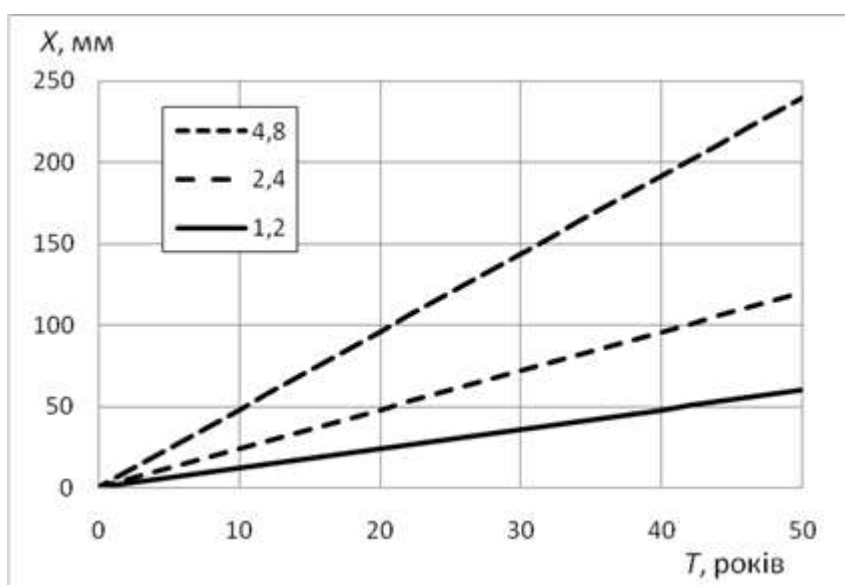
корозії для середньо агресивного ступеня агресивної дії $a = 1,2$ мм/р., а для сильно агресивного ступеня дії – величини, що перевищують нижню границю – 2,4 і

4,8 мм/р. Відповідні цим показникам швидкості корозії кінетичні залежності наведені на рис. 6.

Рис. 6. Кінетика просування фронту корозії – залежність глибини просування X від часу T за швидкості просування 1,2, 2,4 і 4,8 мм/р.

шар бетону втрачає міцність і захисні властивості до арматури. У частині димової труби, у якій у 2006 р. були втрачені футерування та теплоізоляція, за 15 років фронт корозії просунувся не менш ніж на 28 мм, вірогідно, до 74 мм.

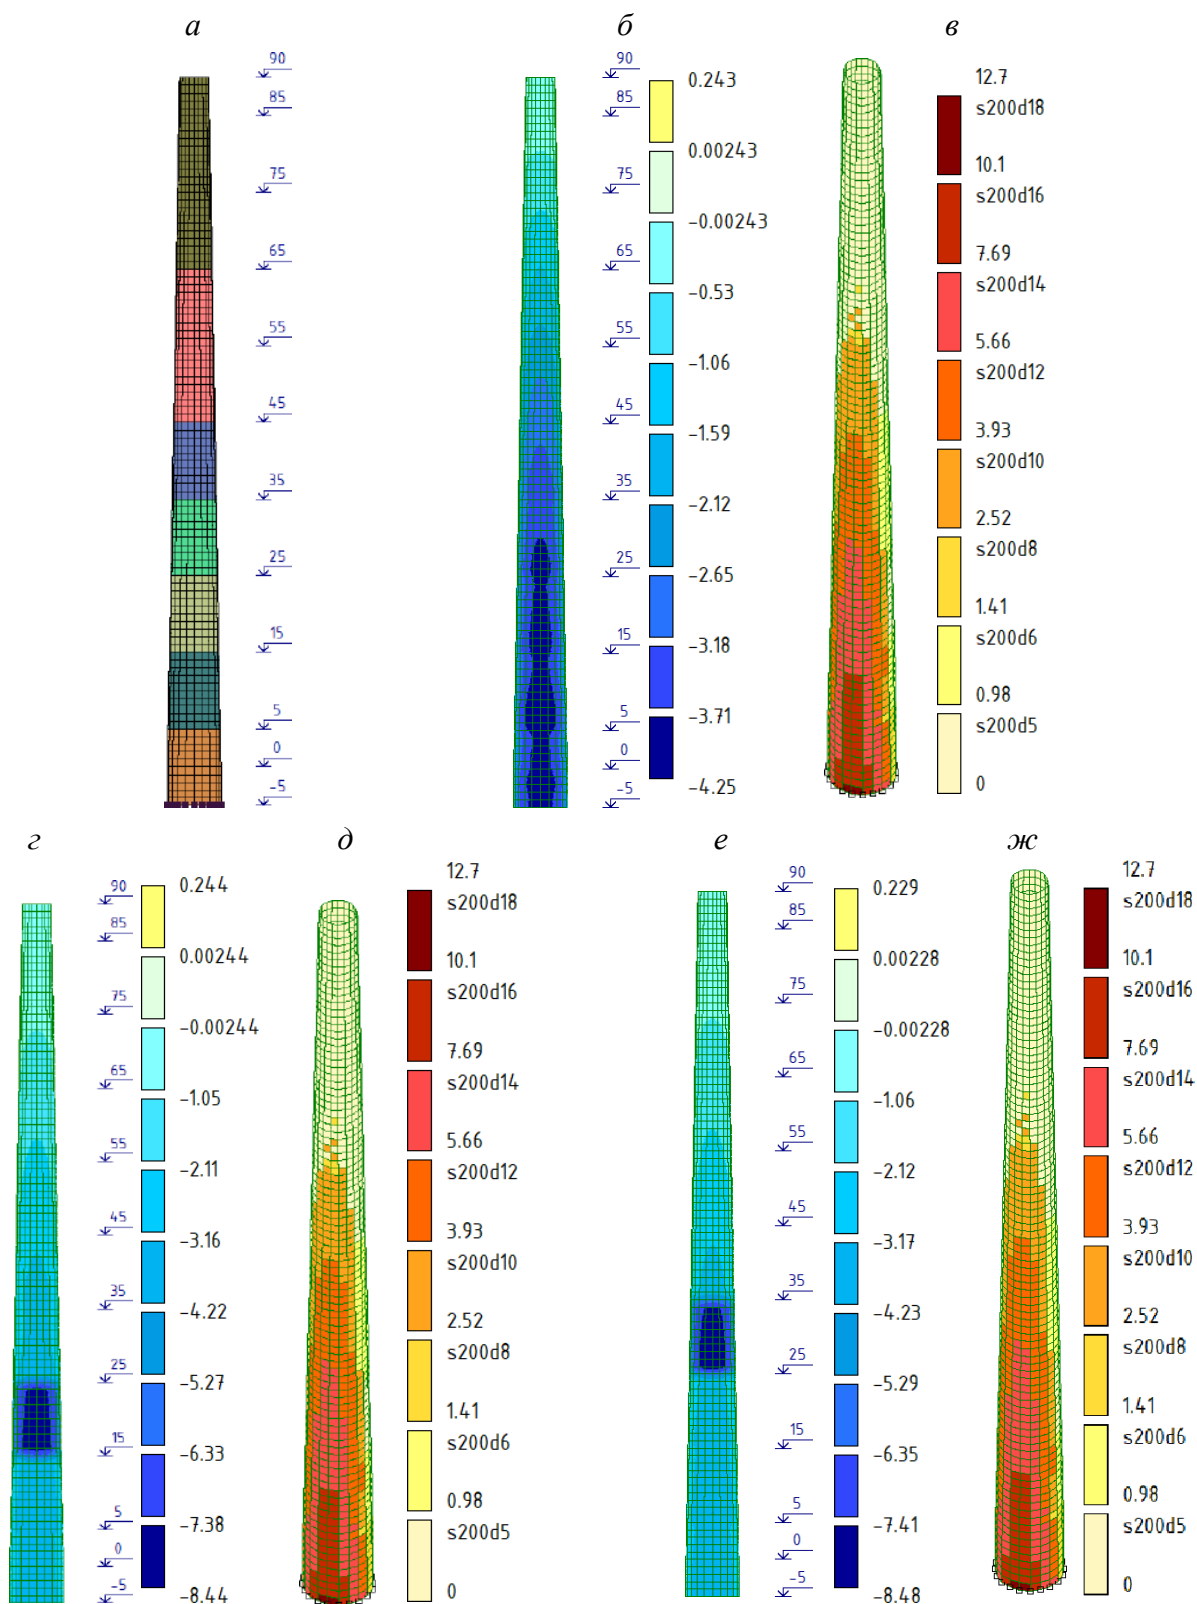
Рис. 7. Розрахункова схема (а), поля напружень, МПа (б, г, е), поля розрахункового армування (в, д, ж) для розрахункових випадків:
 б, в – 1, стовбур труби не пошкоджений, товщина стінок відповідає проекту;
 г, д – 2, стовбур труби пошкоджений із повним руйнуванням футерування і зменшенням товщини стінки на відмітках +15...+25 м; е, ж – 3, те саме на відмітках +25...+35 м

У результаті аналізу напружено-деформованого стану залізобетонної конструкції труби (рис. 7, табл. 6) для першого розрахункового випадку – стовбур труби не пошкоджений, товщини стінок відповідають проекту – встановлено:

- за умови зменшення товщини стінки на 128 мм (від 240 до 112 мм) несуча здатність димової труби при перевірці міцності бетону на стиск забезпечена з коефіцієнтом використання 0,99 за першою групою граничних станів (міцність) і 0,54 – за другою групою (жорсткість), максимальна деформація становить 148 мм;

- за умови зменшення товщини стінки на 124 мм (від 220 до 96 мм) несуча здатність димової труби при перевірці міцності бетону на стиск забезпечена з коефіцієнтом використання 0,99 за першою групою граничних станів (міцність) і 0,52 – за другою групою (жорсткість), максимальна деформація становить 140 мм;

Отже, у результаті аналізу напружено-деформованого стану встановлено, що найбільш небезпечною є зона конструкції труби на висоті близько 25 м. Максимально допустима глибина просування фронту корозійного і термічного пошкодження бетону в несучій конструкції, після якої ймовірність досягнення граничного стану стане високою, складає 124 мм, що відповідає товщині непошкодженого шару бетону на висоті 15–25 м – 112 мм, а на висоті 25–35 м – 96 мм.

Перше обвалення футерування відбулося у 2006 р. саме на відмітках 25–35 м, отже, на момент обстеження тривалість впливу агресивного середовища на бетон досягла 15 років. З урахуванням цього залишковий ресурс конструкції труби без ремонту футерування складатиме $51-15 = 36$ років, можливо, і $26 - 15 = 11$ років. Виходячи з цього, рекомендовано в найкоротший термін здійснити капітальний ремонт труби з усуненням пошкоджень і відновленням футерування або не пізніше ніж через 10 років зруйнувати споруду зі зведенням нової.
