МЕТОДИКА ВИЗНАЧЕННЯ ТЕХНІЧНОГО СТАНУ БУДІВЕЛЬНИХ КОНСТРУКЦІЙ ВИРОБНИЧИХ БУДІВЕЛЬ ПІСЛЯ ПОЖЕЖІ

Канд. техн. наук Ю.А. Отрош

Методика апробовано на прикладі будівель, які розташовані на території ДО Комбінат “Прогрес” за адресою бульвар Івана Лепсе, 24, м. Київ, що зазнали впливу пожежі (рис. 1).

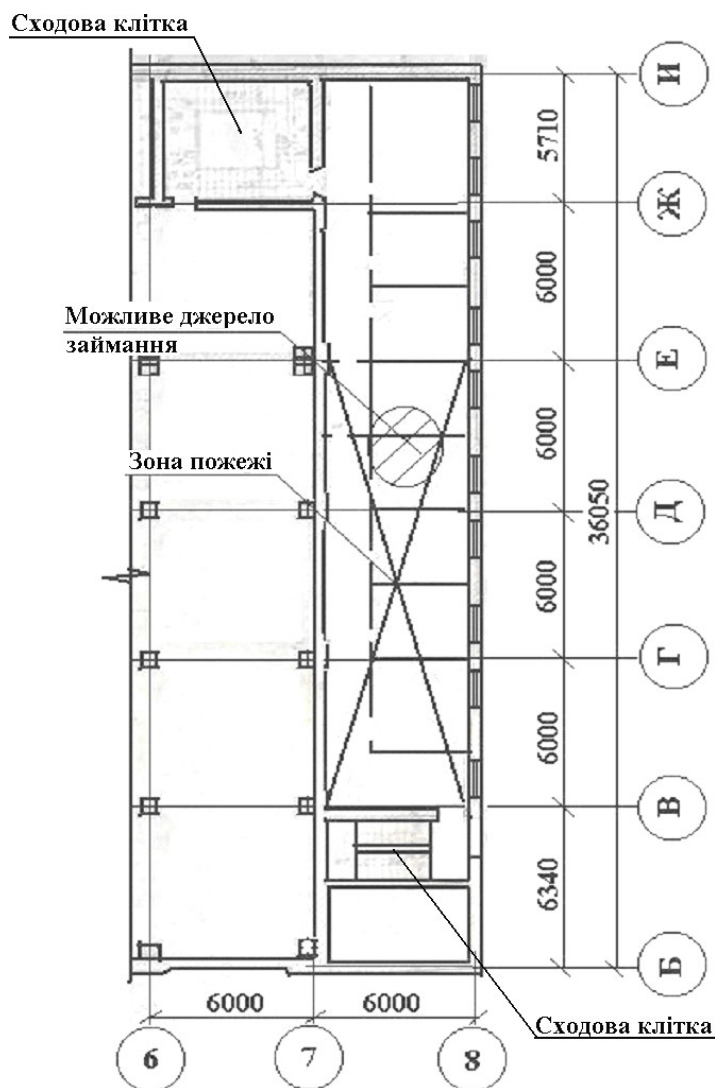
У приміщеннях другого поверху прибудованої будівлі між рядами 7-8 та осями В-Е сталася пожежа (рис. 1), під час якої згоріли дерев'яні перегородки, заповнення віконних прорізів, підлога, оздоблювальні матеріали, офісне обладнання (меблі, комп'ютери), документи. Внаслідок пожежі та її гасіння водою найбільших пошкоджень зазнали цегляні стіни другого поверху, несучі конструкції та елементи переkritтя і покриття.

Рис. 1. Схема розвитку пожежі у приміщеннях другого поверху

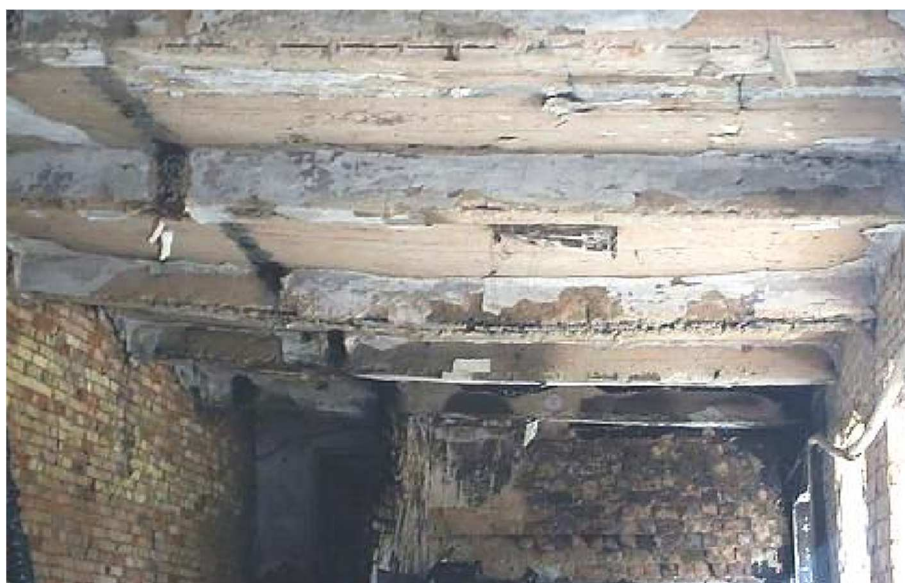
➤ мають руйнування цегляна кладка та шар штукатурки (шар штукатурки майже весь зруйновано); зруйновано зовнішній шар цегли на глибину до 30 мм; виникли порушення зв'язку зовнішнього шару кладки з основним матеріалом; цегляна стіна холодильника по ряду 7 має вигин у бік прибудованого приміщення; є тріщини

у місцях спирання балок на стіну, що межує з холодильником (рис. 2, 3);

➤ прогин окремих залізобетонних балок покриття має величину 170 мм, що складає 1/35 частки прогону (рис. 2, 3);

➤ наявність вертикальних та похилих тріщини в залізобетонних балках покриття (рис. 2, 3);

Рис. 2. Вигляд тріщин у місцях спирання балок на стіну по ряду 7

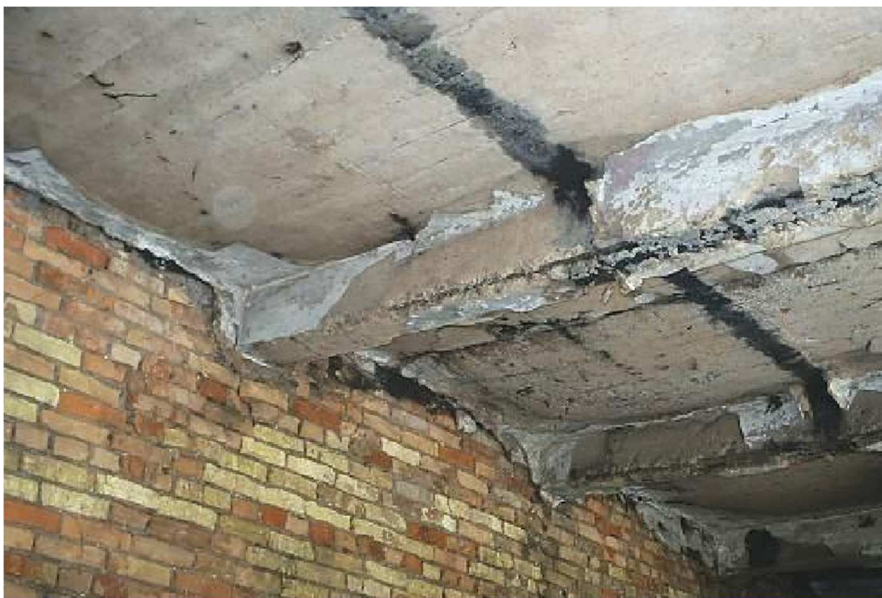
➤ є тріщини у залізобетонних плитах покриття у поздовжньому та поперечному напрямках, відколи бетону, оголення арматури (рис. 3, 4);

➤ руйнування шару штукатурки і захисного шару бетону в залізобетонних балках покриття, місцями з повним оголенням арматури (рис. 3, 4);

Рис. 3. Тріщини в місцях спирання балок на стіни

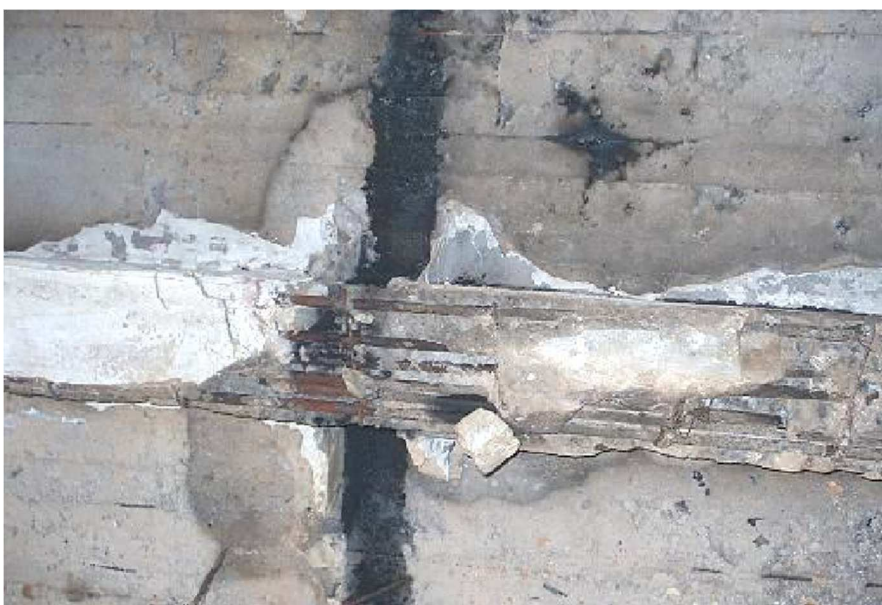
Рис. 4. Порушення захисного шару бетону із оголенням робочої арматури

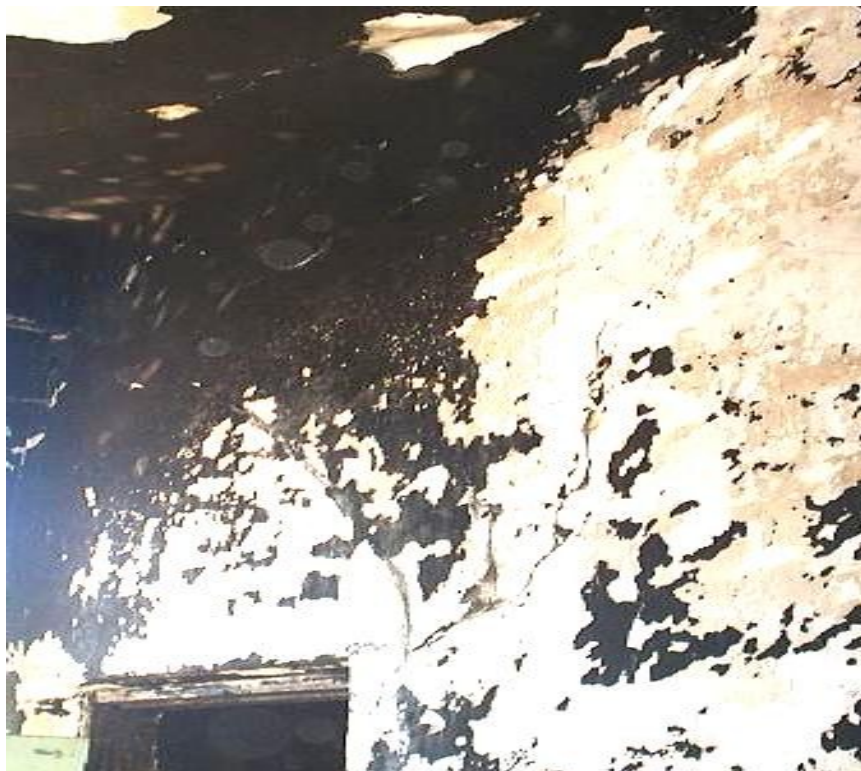
➤ тріщини в поперечній стіні біля входу у приміщення (рис. 5).

Рис. 5. Тріщини в поперечній стіні біля входу у приміщення другого поверху
