*Ассист. И.Г. Корниенко,
канд. техн. наук С.В. Мирошниченко*

ПЛИТЫ БЕЗБАЛАСТНОГО МОСТОВОГО ПОЛОТНА: ПРОБЛЕМЫ И НОВЫЕ НАПРАВЛЕНИЯ РАЗВИТИЯ

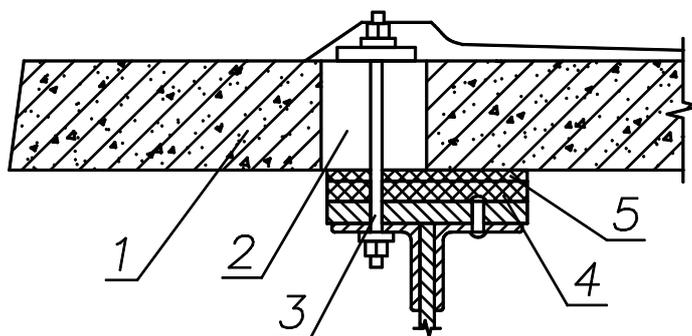
Рис. 1. Конструкция прокладного слоя под железобетонными плитами безбалластного мостового полотна: 1 – плита БМП; 2 – овальное отверстие для высокопрочной шпильки (и нагнетания раствора под плиту); 3 – высокопрочная шпилька; 4 – антисептированная древесина (дуб); 5 – армированная тканью резиновая прокладка (транспортная лента)

Постановка проблемы. В настоящее время на мостах с металлическими пролетными строениями железных дорог Украины все шире применяют безбалластное мостовое полотно (БМП) на железобетонных плитах, которые через

прокладной слой, выполненный из досок твердой древесины, мелкозернистого бетона или других типов, с помощью высокопрочных шпилек прикрепляются к балкам проезжей части (рис. 1).

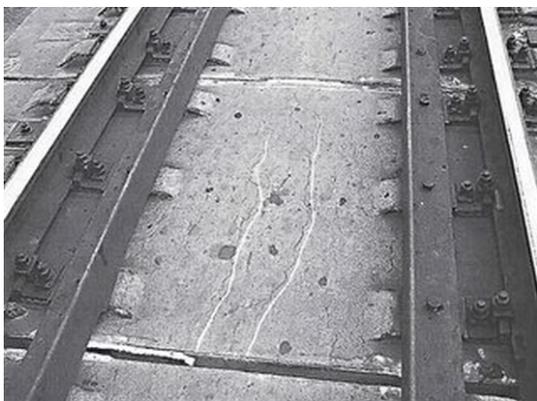
Рис. 2. Продольные трещины в плитах БМП

- продольные (рис. 2) и диагональные трещины в плитах;
- сколы бетона плит в месте крепления их шпильками;
- ослабление натяжения или обрыв шпилек и, как следствие, расстройство узлов крепления плит к балкам проезжей части;
- выкрашивание и разрушение армированного цементно-песчаного прокладного слоя (рис. 3);
- поражение гнилью и разрушение прокладного слоя из досок.

правило, в плитах БМП появлялись продольные трещины по верхней или нижней поверхностям, которые достаточно быстро пересекали все сечение плиты. Арматура начинала работать в нерасчетном режиме, бетон вокруг трещины (особенно продольной) интенсивно выкрашивался, после чего требовалась безотлагательная замена поврежденной плиты.

Установлено, что одной из основных причин возникновения трещин является сложная динамическая работа плиты. В частности, из-за грибовидности верхних поясов главных или продольных балок при натяжении шпилек плита выгибается вверх, а при проходе временной нагрузки – вниз. Таким образом, она, как мембрана, совершает вертикальные колебания, приводящие к трещинам в бетоне и повреждениям арматуры.

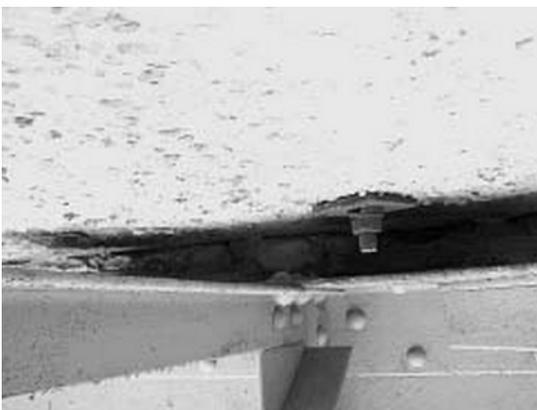
Рис. 3. Выкрашивание и разрушение армированного цементно-песчаного прокладного слоя

– возникновение зон отрыва плиты от прокладного слоя как при проходе поезда, так и при натяжении шпилек (именно здесь разрушается прокладной слой);
