*Д-р хим. наук А.Н. Плугин,
канд. техн. наук Ал.А. Плугин,
ассистенты А.А. Конев,
И.А. Козеняшев,
инж. С.В. Нестеренко*

ВЛИЯНИЕ ПОСТОЯННЫХ ТОКОВ УТЕЧКИ НА ТРЕЩИНООБРАЗОВАНИЕ БЕТОННЫХ И ЖЕЛЕЗОБЕТОННЫХ КОНСТРУКЦИЙ

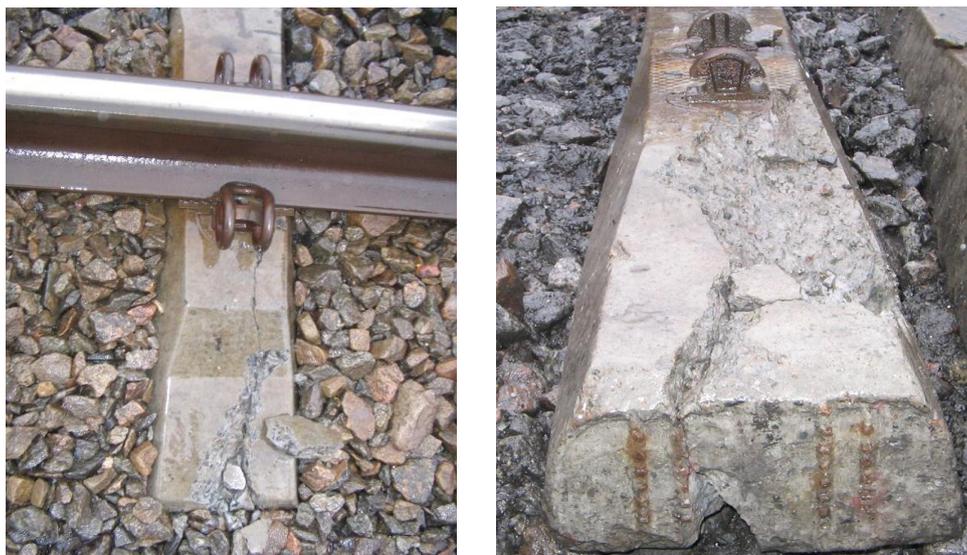
Рис. 1. Трещины в железобетонной шпале со креплением типа КПП5

Анализ результатов исследований. Одним из проявлений разрушающего действия токов утечки является возникновение трещин в бетоне конструкций, причем как поперек, так и вдоль рабочей арматуры (рис. 1-3), что приводит к интенсивному выщелачиванию бетона и электрокоррозии арматуры (рис. 4, 5).

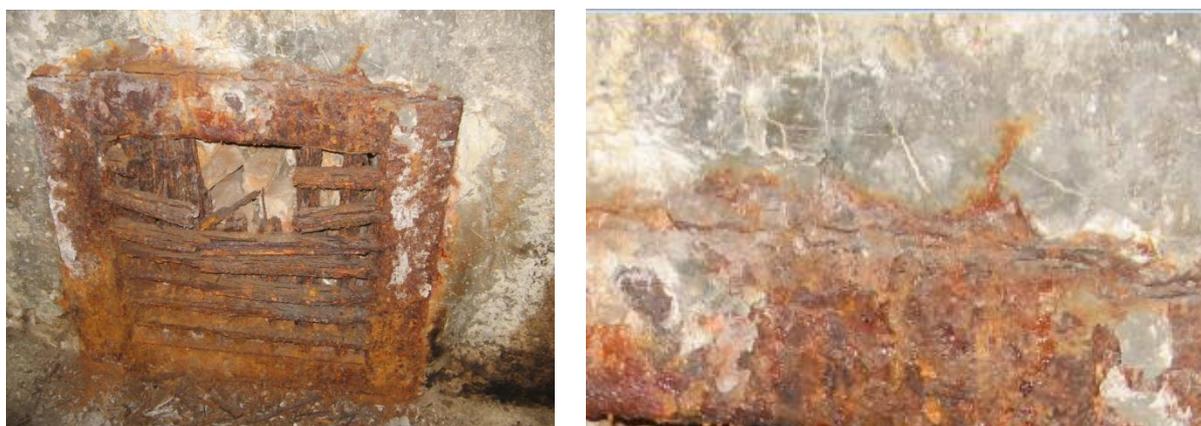
Рис. 2. Электрокоррозионные повреждения вентиляционной решетки и обделки тоннеля Сухарный Приднепровской железной дороги с образованием трещин

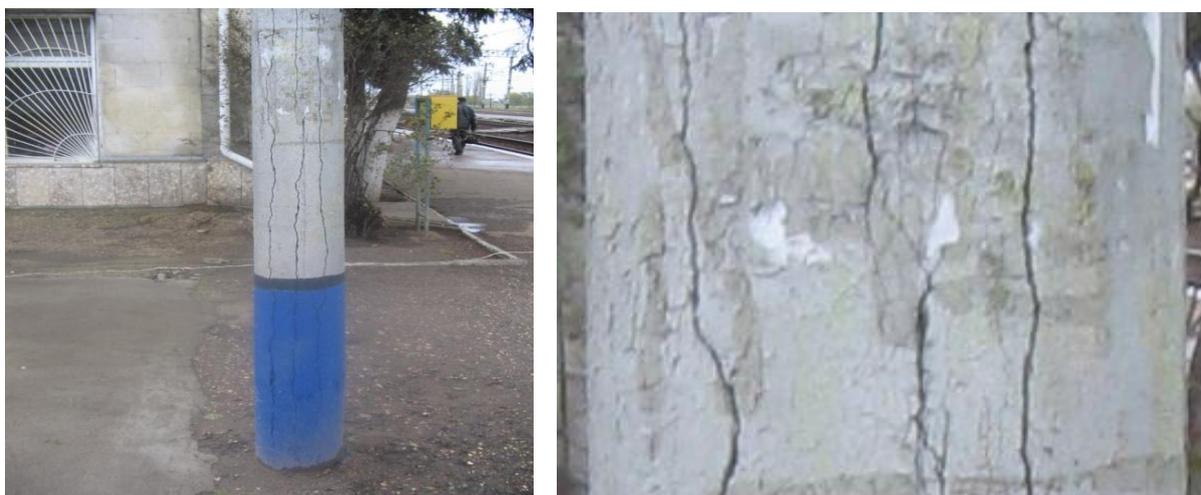
Рис. 3. Продольные трещины в железобетонной центрифугированной опоре освещения возле электрифицированного пути (а) и ее увеличенный фрагмент (б)

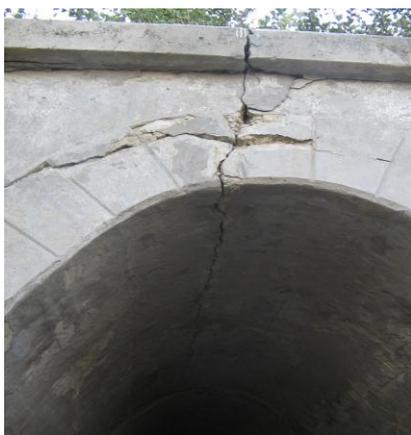
Рис. 4. Трещины в бетоне железобетонного оголовка водопропускной трубы

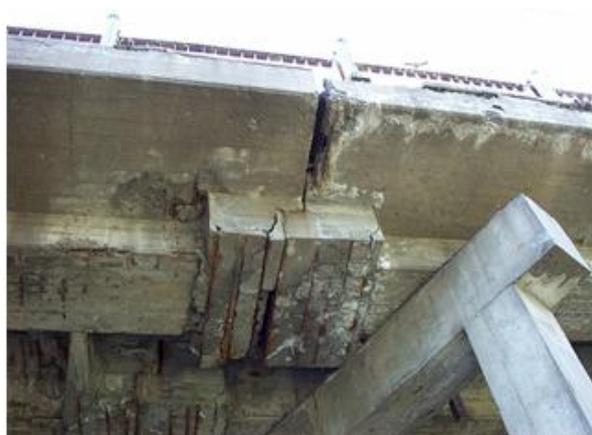
Рис. 5. Фрагменты электрокоррозионного разрушения бетона в железобетонном пролетном строении

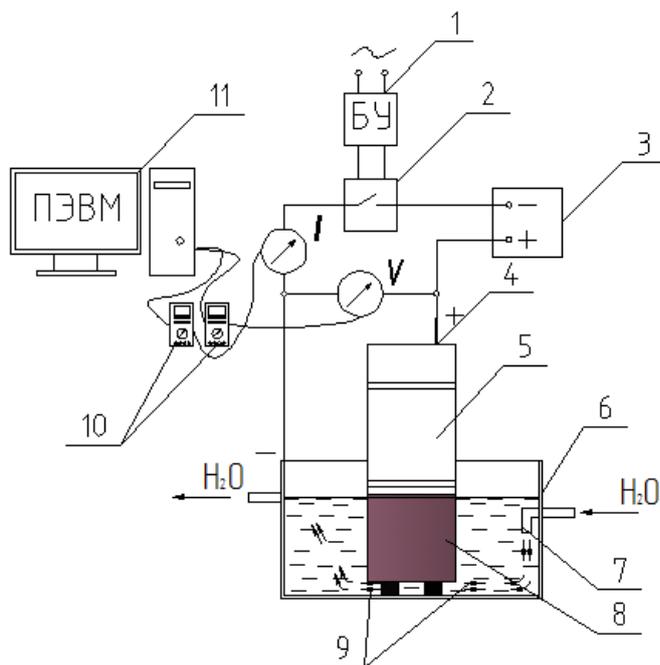
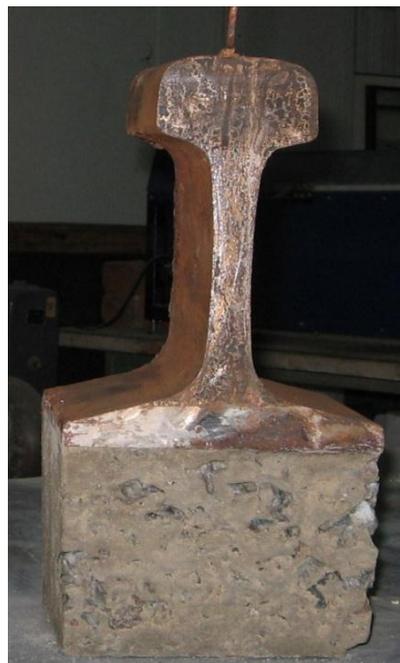
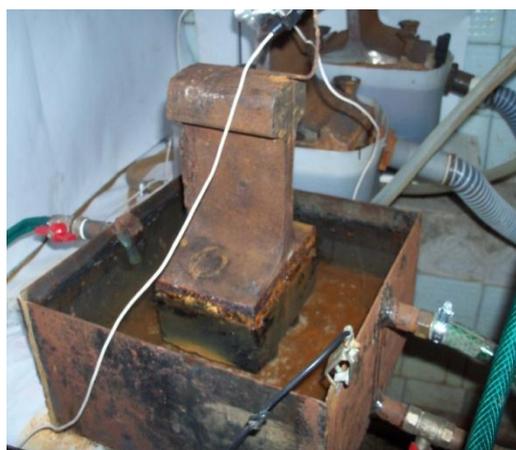
Рис. 6. Лабораторная установка для исследования влияния ПОЭП в водонасыщенном состоянии бетона: а – схема установки: 1 – программируемый блок управления; 2 – реле; 3 – источник питания; 4 – электрод; 5 – рельс Р65; 6 – металлическая ёмкость; 7 – трубка подачи воды; 8 – бетонный образец покрытый составом ЗС-3; 9 – поток воды; 10 – измерительные приборы; 11 – ПЭВМ; б и в – образец и часть установки для лабораторных исследований

Исследования проводились на бетонном образце $100 \times 150 \times 100$ мм марки М100, сверху которого с помощью анкеров заформован рельс Р65 (рис. 6.). Образец уплотнялся в течение 1 мин на стандартном лабораторном вибростоле. К головке рельса был приварен электрод $\varnothing 2$ мм. Образец подвергался тепловлажностной обработке по режиму 3+6+3 ч при температуре 80°C , после чего извлекался из опалубки и выдерживался сутки в нормальных условиях. После этого боковые

поверхности бетонной части образца по всей высоте покрывались в два слоя эпоксидно-каменноугольным составом ЗС-3. Далее образец насыщался водой до постоянной массы согласно ГОСТ 12730.3 [6]. После этого подавался электрический ток напряжением 30 В на образец по заданному режиму: цепь замкнута – 8 мин, цепь разомкнута – 10 мин (такой режим примерно отвечает действительным интервалам прохождения поездов на железной дороге с электротягой). С помощью мультиметра Sanwa PC-510 регистрировались изменения силы тока, остаточная разность потенциалов на электродах и автоматически эти данные записывались с помощью программы PC Link (Plus) в память ПК через каждые 2 с. Полученные данные дополнительно обрабатывались в программе MS Excel, и по ним строили графики изменения силы тока и разности потенциалов поляризации от времени.

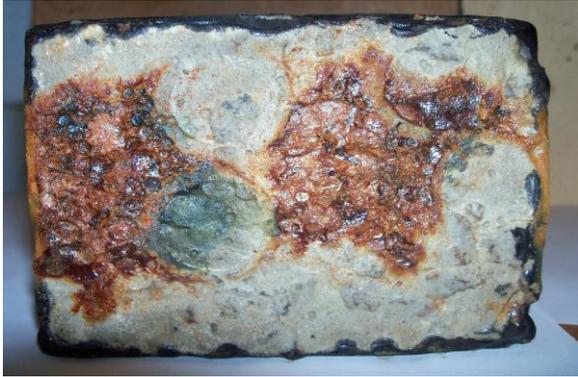
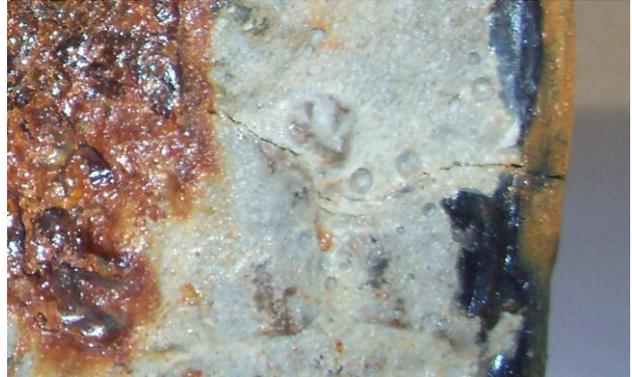
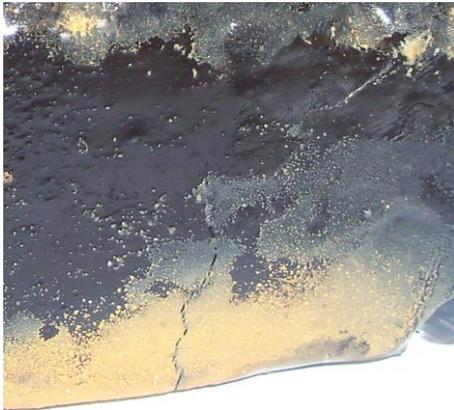
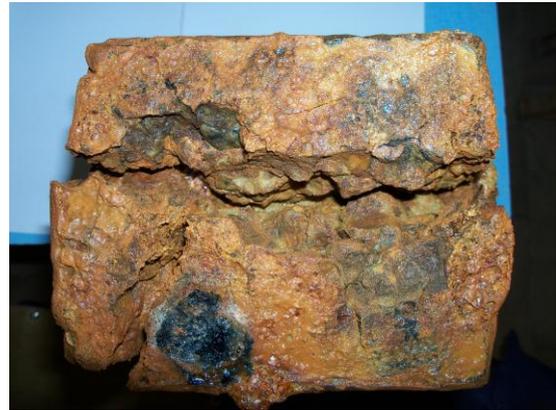
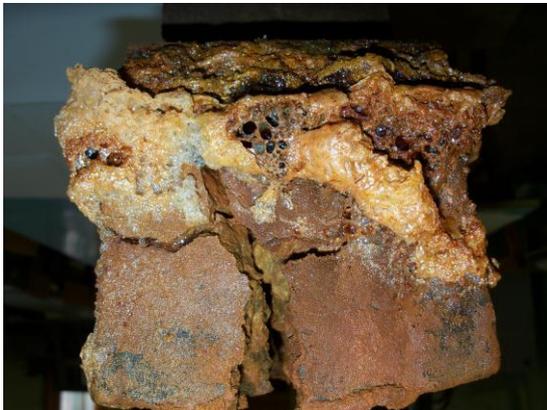
Рис. 7. Лабораторный образец: а – образование трещин на нижней грани (подошва) образца после 400 ч обработки током; б – увеличенный фрагмент а); в – образование трещины на боковой грани образца после 400 ч обработки током; г и д – состояние образца перед разрушением (5000 ч) соответственно, нижняя грань (подошва) и боковая грань

При проведении лабораторного эксперимента после 400-450 ч пропускания электрического тока возникли трещины сначала на подошве, а потом на боковых гранях образца (рис. 7, а, б, в). При достижении 5300 ч обработки током образец разрушился (рис. 7, г, д).

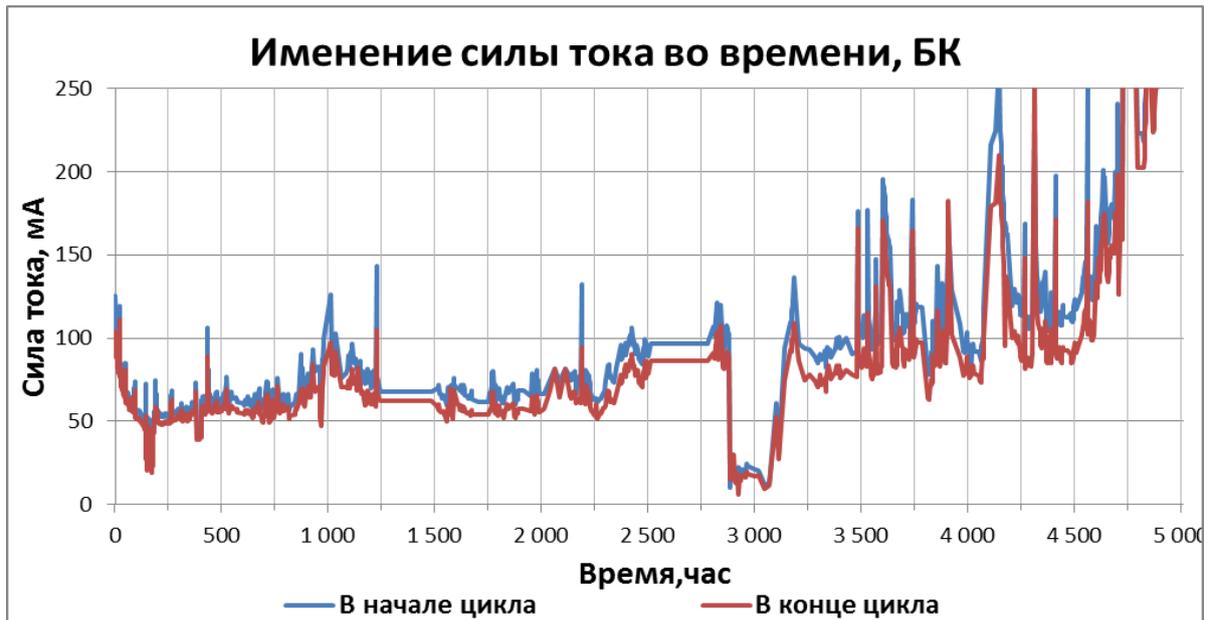
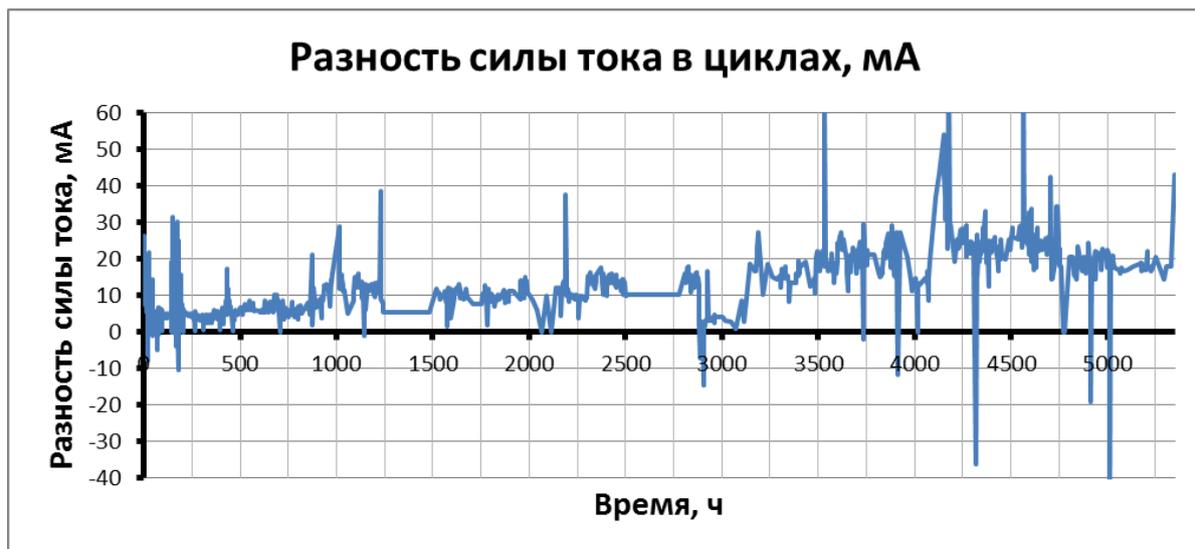
Рис. 8. Графики: а – изменения силы тока во времени; б – разности силы тока в циклах

Результаты экспериментальных исследований. На рис. 8 приведены графики изменения силы тока во времени и разность силы тока при каждом цикле (8 мин). Из графиков видно, что ток стремительно падал в течении 250 ч, потом

незначительно возрос, и в отметке 400-450 ч произошел резкий скачок вверх, после чего сила тока начала возрастать. Значительная разница силы тока вначале свидетельствует об интенсивном выносе катионов Ca^{2+} до появления первых трещин, далее начинают выноситься не только катионы Ca^{2+} , но вслед за ними и анионы OH^- . А также с этого времени начинается интенсивный процесс электрокоррозии металла, о чем свидетельствует постоянный рост тока.
