**ЕКСПЕРИМЕНТАЛЬНІ ВИПРОБУВАННЯ КЛІНКЕРНОЇ ЦЕГЛИ ЩОДО
ДОЦІЛЬНОСТІ ЇЇ ВИКОРИСТАННЯ ДЛЯ ВІДНОВЛЕННЯ КАНАЛІЗАЦІЙНИХ
КОЛЕКТОРІВ**

Д-р техн. наук Д. Ф. Гончаренко, канд. техн. наук А. І. Алейнікова, асп. Р. І. Гуділін

**EXPERIMENTAL TESTING OF CLINCKER BRICK FOR SUITABILITY USING FOR
SEWER COLLECTORS RECONSTRUCTION**

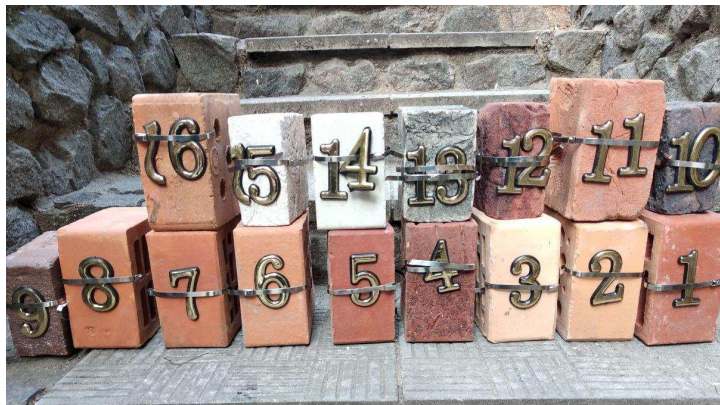
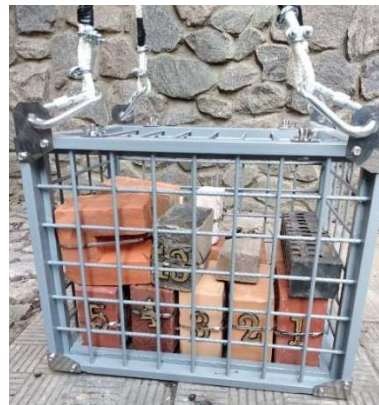
Рис. 2. Дрібноштучні керамічні матеріали для випробування у шахті № 3 Головного колектора в м. Харкові:
а – зразки цегли відповідно до номеру; б – зразки цегли у сітці до занурення у шахту

середовищ каналізаційної шахти вони були занурені в шахту № 3 Головного каналізаційного колектора на 90 діб (рис. 2).

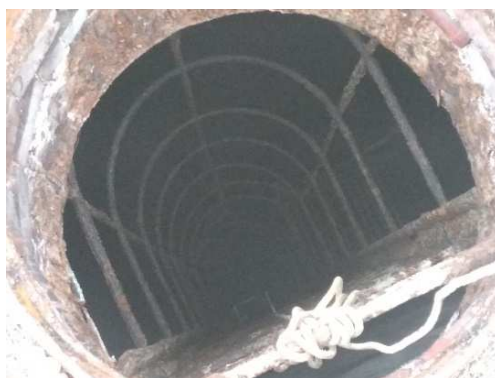
Рис. 3. Проміжні заміри ГДК речовин в шахті № 3 під час перебування зразків

Під час перебування зразків у каналізаційному середовищі було виконано проміжні заміри концентрації речовин (рис. 3).

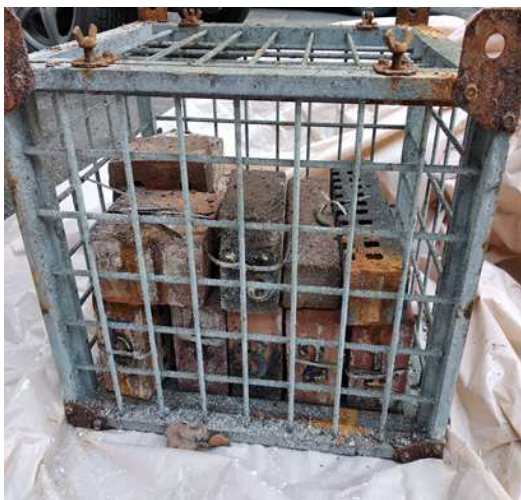
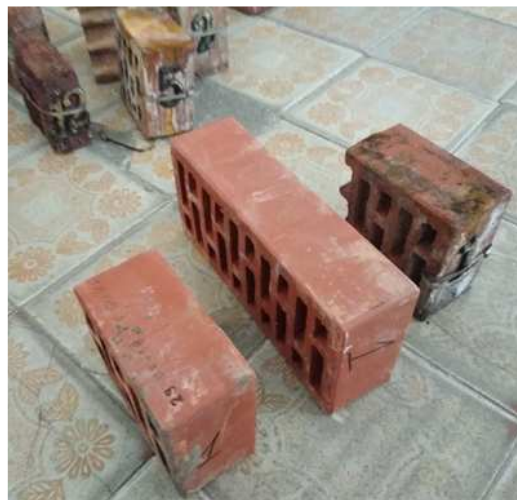
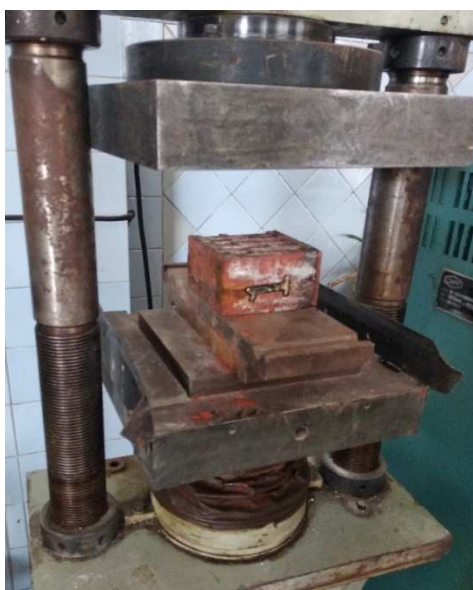
Рис. 4. Результати витримки зразків цегли у шахті № 3 Головного колектора в м. Харкові:
а – зразки цегли у сітці після занурення у шахту; б – візуальне обстеження;
в – випробування зразків на міцність на стиск

Дані зразки були випробувані через 90 днів перебування в агресивному середовищі каналізаційної шахти (рис. 4).
