**ЕКСПЕРИМЕНТАЛЬНІ ДОСЛІДЖЕННЯ ТРИЩИНОСТІЙКОСТІ
ЗАЛІЗОБЕТОННИХ ШПАЛ З БЕЗПІДКЛАДКОВИМ ПРУЖНИМ РЕЙКОВИМ
СКРІПЛЕННЯМ**

**THE CRACK RESISTANCE OF REINFORCED-CONCRETE SLEEPERS' WITH
ELASTIC RAIL FASTENING SYSTEMS WITHOUT BASE-PLATE. EXPERIMENTAL
RESEARCH**

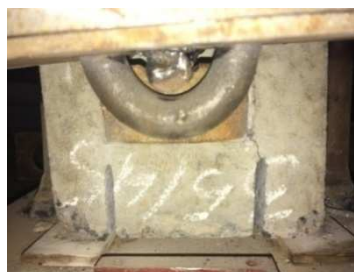
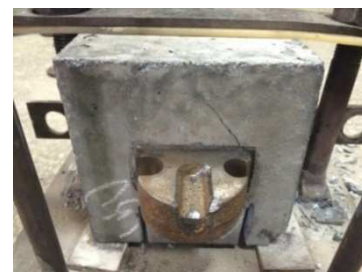
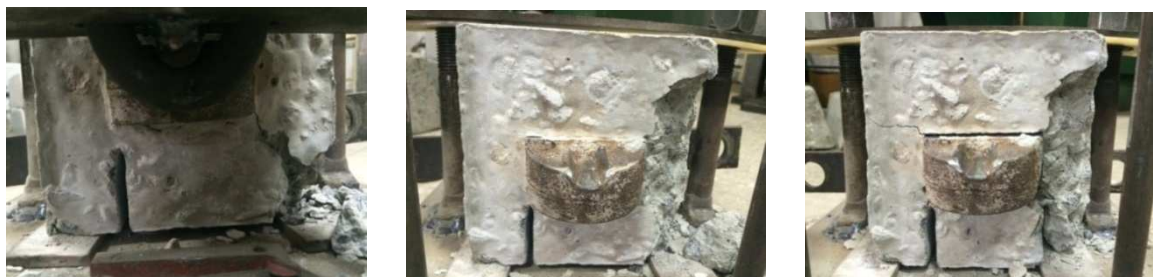
Проведено випробування моделей шпал із бетону класу С20/25, С32/40, С35/45, С40/50 динамічним (ударним) навантаженням. Випробування проведено за допомогою копра шляхом багатократного скидання вантажу масою 10 кг з висоти 0,4 м (рис. 7, а). Моделі мали вигляд зразків кубів з розміром ребра 150 мм, у які під час формування встановлені анкери. У бетоні під анкером зроблено надрізи (рис. 7, б–е). Внаслідок скидання ударний ніж вантажу наносив удар по анкеру в напрямку, що відповідає горизонтальній поперечній силі в колії.

Рис. 7. Випробування моделей шпал динамічним (ударним) навантаженням: *a* – схема копра для випробувань; *б–e* – моделі шпал з пошкодженнями: первинними тріщинами (*б, в*, бетон класу С35/45 і С40/50 відповідно); первинним відколом, значними відколами, повним руйнуванням з відділенням анкера від бетону (*г, д, e* відповідно бетон класу С20/25)
