### АНАЛІЗ ОСОБЛИВОСТЕЙ СПРАЦЮВАННЯ КУЗОВІВ ПАСАЖИРСЬКИХ ВАГОНІВ

Д-р техн. наук І. Е. Мартинов, канд. техн. наук А. В. Труфанова, асп. М. О. Сергієнко

### ANALYSIS OF PECULIARITIES OF PASSENGER CAR BODY WEAR

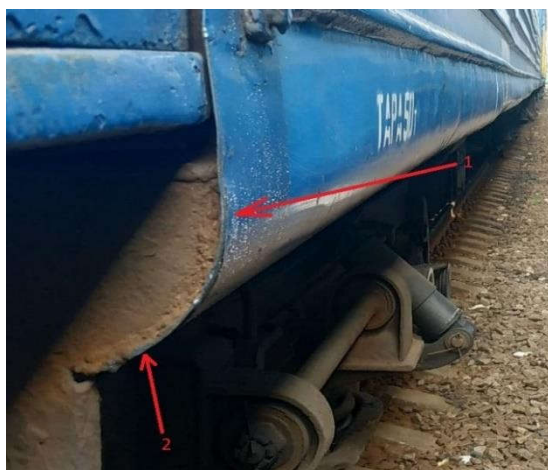
Рис. 1. Схема проведення вимірювань нижньої обв'язки: а – нижня обв'язка вагона з точками вимірювання; б – схема вимірювання

Нижня обв'язка. У вагонах вимірювання величини зносу нижньої обв'язки проводилися по всіх зазначених точках (рис. 1) як з лівої сторони, так і з правої сторони вагона. Схему вимірювання величини зносу нижньої обв'язки подано на рис. 1.

У вагонів відкритого типу максимальне значення спрацювання було виявлено зі сторони робочого тамбура в точці 2–4,5 мм, це приблизно складає 32 % зносу від номінальної товщини металу, яка дорівнює 14 мм.

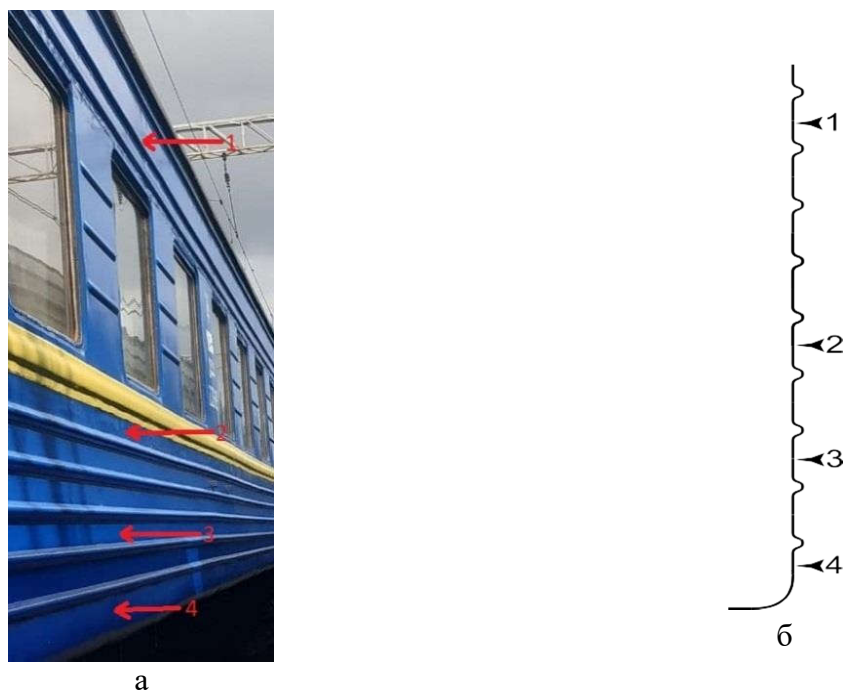
Рис. 3. Схема проведення вимірювань бокової стіни:  
а –бокова стіна вагона з точками вимірювання; б – схема вимірювання

Бокова стіна. Вимірювання відбувалось як із правої, так і з лівої сторони вагона згідно з вимогами [13]. Схему вимірювання величини зносу бокової стіни та місця заміру зображено на рис. 3.

У вагонів відкритого типу максимальне значення спрацювання було виявлено зі сторони коридору вздовж вагона (тобто у зоні розташування бічних місць для

пасажирів) і в точці 2 воно складало 2,1 мм. Також значне спрацювання було зафіксоване у підвіконному просторі та в нижній частині бокової стіни (точка 4) – 1,8 мм. Причиною підвищеного корозійного зносу в цих зонах є постійна наявність вологи у підвіконних карманах, де розташовані віконні механізми підняття-опускання.

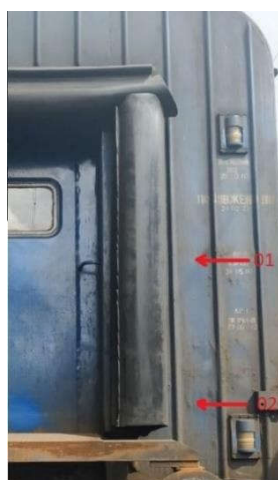
а  
б  
Рис. 5. Схема проведення вимірювань торцевої стіни:  
а – торцева стіна вагона з точками вимірювання; б – схема вимірювання

Торцева стіна. Вимірювання відбувалось з робочого та неробочого тамбура вагона згідно з [13]. Схема

вимірювання величини зносу торцевої стіни та відображення вузла подано на рис. 5.

У вагонів відкритого типу максимальне значення спрацювання було виявлено з котлової сторони вагона в точці 2 і дорівнювало 0,9 мм при номінальній товщині 2 мм.

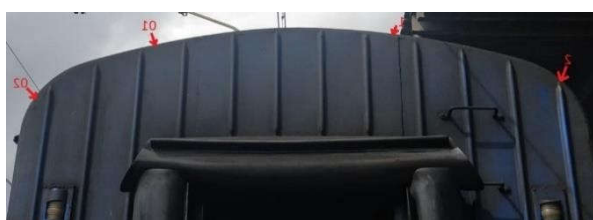
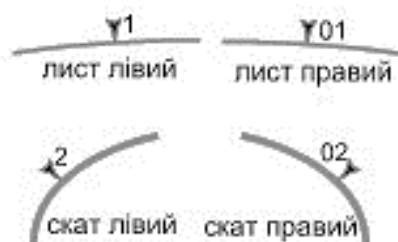
Рис. 7. Схема проведення вимірювань обшивки даху:  
а – обшивка даху вагона з точками вимірювання; б – схема вимірювання

Обшивка даху. Схему вимірювання величини зносу обшивки даху та відображення вузла подано на рис. 7.

по всіх зазначених точках. Максимальне значення спрацювання обшивки даху у вагонах некупейного типу з лівої та правої сторони вагона виявлене у точках 2 та 02–0,7 мм при номінальній товщині 2 мм.

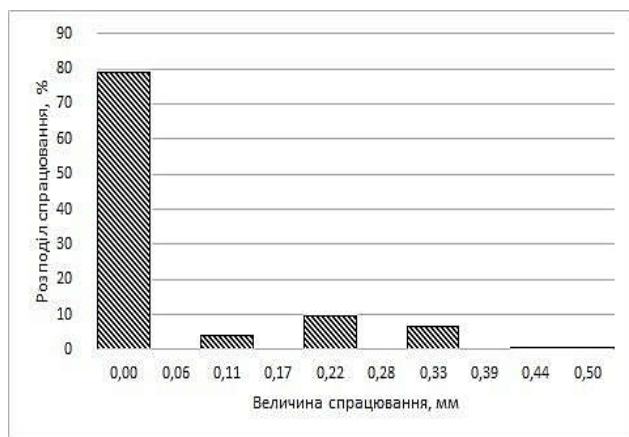
Рис. 9. Розподіл спрацювання обшивки даху купейного типу:  
а – точка 2; б – точка 02

Порівняно з вагонами відкритого типу в купейних вагонах в точках (2, 02) спостерігається розбіжність в діапазоні

пошкоджень обшивки даху від 0 до 0,33 мм. Невелика розбіжність між типами вагонів зумовлена тим, що на скат обшивки даху діють однакові фактори (погодні умови, збір вологи та ін.).

Розподіл спрацювання обшивки даху для купейного вагону представлено на рис. 9.
