### АНАЛІЗ ОСОБЛИВОСТЕЙ СПРАЦЮВАННЯ КУЗОВІВ ПАСАЖИРСЬКИХ ВАГОНІВ

Д-р техн. наук І. Е. Мартинов, канд. техн. наук А. В. Труфанова, асп. М. О. Сергієнко

### ANALYSIS OF PECULIARITIES OF PASSENGER CAR BODY WEAR

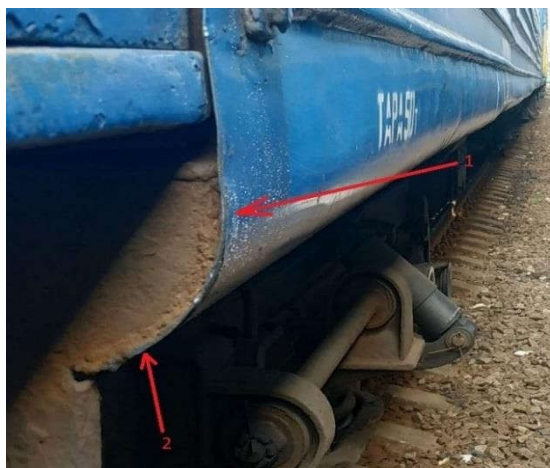
Рис. 1. Схема проведення вимірювань нижньої обв'язки:

а – нижня обв'язка вагона з точками вимірювання; б – схема вимірювання

Нижня обв'язка. У вагонах вимірювання величини зносу нижньої обв'язки проводилися по всіх зазначених точках (рис. 1) як з лівої сторони, так і з правої сторони вагона. Схему вимірювання величини зносу нижньої обв'язки подано на рис. 1.

У вагонів відкритого типу максимальне значення спрацювання було виявлено зі сторони робочого тамбура в точці 2–4,5 мм, це приблизно складає 32 % зносу від номінальної товщини металу, яка дорівнює 14 мм.

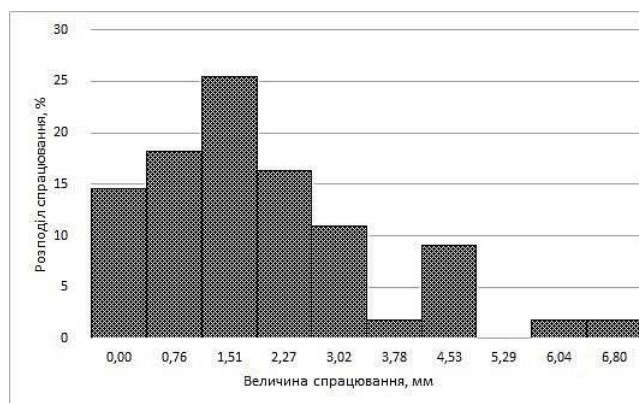
Рис. 2. Розподіл спрацювання нижньої обв'язки у точці 2:  
а – вагона відкритого типу; б – вагон купейний

3,5 мм в точці 1. Для вагонів з терміном служби від 35 до 40 років математичне очікування коливається від 0,704 до 0,918 мм, максимальне значення складає 4,5 мм в точці 2. У вагонів з терміном служби понад 40 років математичне очікування більш суттєве: від 0,962 до 1,411 мм. Максимальне значення також виявлене в точці 2.

Максимальне значення спрацювання в купейних вагонах виявлено, як і у вагонах відкритого типу, в точці 2. Його величина дорівнює 7,1 мм, що складає 51 % зносу від номінального розміру.

Характер розподілення спрацювання є рівномірним по всіх точках вимірювання (рис. 2, а, б). Якщо порівняти між собою величину спрацювання у вагонів, які мають термін служби до 35 років, та вагонів понад 40 років, то в останніх ця величина в середньому збільшується в 2–3 рази.

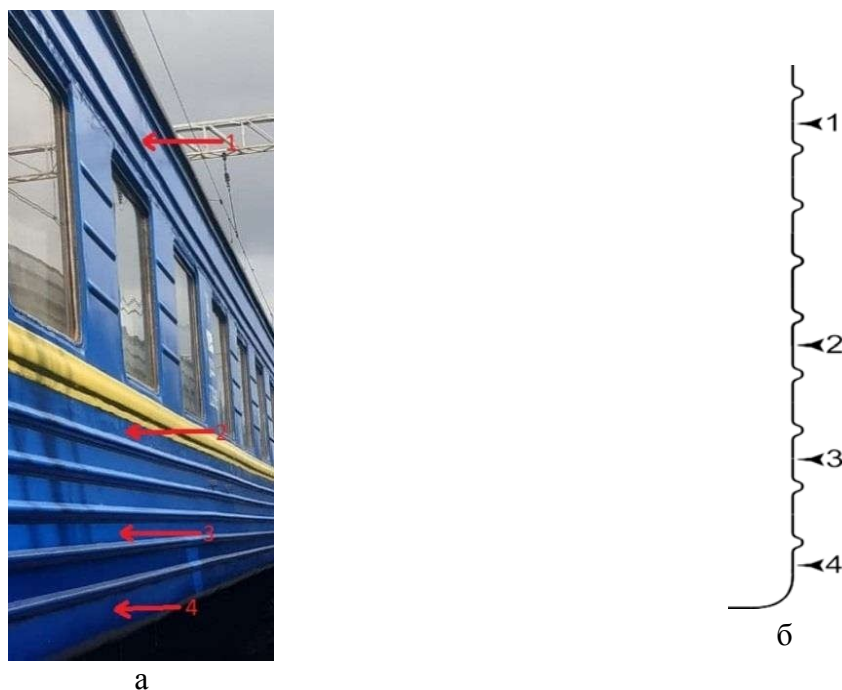
Рис. 3. Схема проведення вимірювань бокової стіни:  
а –бокова стіна вагона з точками вимірювання; б – схема вимірювання

Бокова стіна. Вимірювання відбувалось як із правої, так і з лівої сторони вагона згідно з вимогами [13]. Схему вимірювання величини зносу бокової стіни та місця заміру зображено на рис. 3.

У вагонів відкритого типу максимальне значення спрацювання було виявлено зі сторони коридору вздовж вагона (тобто у зоні розташування бічних місць для

пасажирів) і в точці 2 воно складало 2,1 мм. Також значне спрацювання було зафіксоване у підвіконному просторі та в нижній частині бокової стіни (точка 4) – 1,8 мм. Причиною підвищеного корозійного зносу в цих зонах є постійна наявність вологи у підвіконних карманах, де розташовані віконні механізми підняття-опускання.

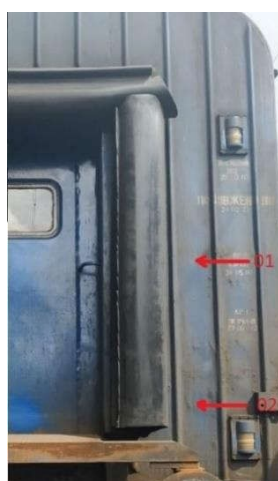
а  
б  
Рис. 5. Схема проведення вимірювань торцевої стіни:  
а – торцева стіна вагона з точками вимірювання; б – схема вимірювання

Торцева стіна. Вимірювання відбувалось з робочого та неробочого тамбура вагона згідно з [13]. Схема

вимірювання величини зносу торцевої стіни та відображення вузла подано на рис. 5.

У вагонів відкритого типу максимальне значення спрацювання було виявлено з котлової сторони вагона в точці 2 і дорівнювало 0,9 мм при номінальній товщині 2 мм.

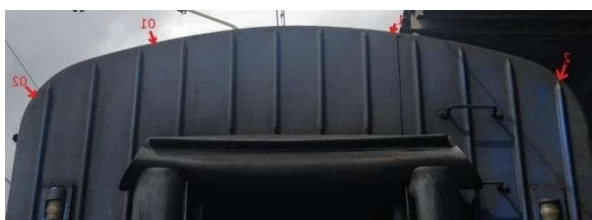
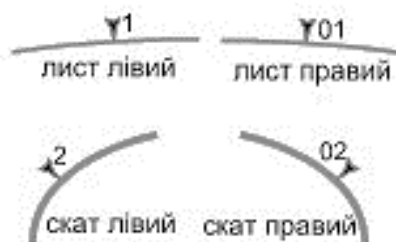
Рис. 7. Схема проведення вимірювань обшивки даху:  
а – обшивка даху вагона з точками вимірювання; б – схема вимірювання

Обшивка даху. Схему вимірювання величини зносу обшивки даху та відображення вузла подано на рис. 7.

У пасажирських вагонах вимірювання величини зносу обшивки даху проводилися

по всіх зазначених точках. Максимальне значення спрацювання обшивки даху у вагонах некупейного типу з лівої та правої сторони вагона виявлене у точках 2 та 02–0,7 мм при номінальній товщині 2 мм.
