АНАЛІЗ ДЕСТРУКЦІЙ І МЕТОДІВ ПІДСИЛЕННЯ ЗБІРНИХ ЗАЛІЗОБЕТОННИХ ПАНЕЛЕЙ ПЕРЕКРИТТІВ

ANALYSIS OF DESTRUCTIONS AND STRENGTHENING METHODS OF PRECAST REINFORCED CONCRETE FLOOR PANELS

Анотація. У статті наведено результати натурного обстеження панелей перекриттів багатоповерхових будинків мікрорайону Північна Салтівка 3 в м. Харкові. Проаналізовані основні деструкції, на базі яких надано градацію ступенів пошкодження. Виокремлено категорії пошкоджень, за яких доцільно виконувати роботи з підсилення. Також у статті розглянуто найбільш поширені способи підсилення деструктованих залізобетонних перекриттів і наведено прототип конструкції для розроблення конструктивного рішення з відновлення пошкоджених панелей перекриттів.

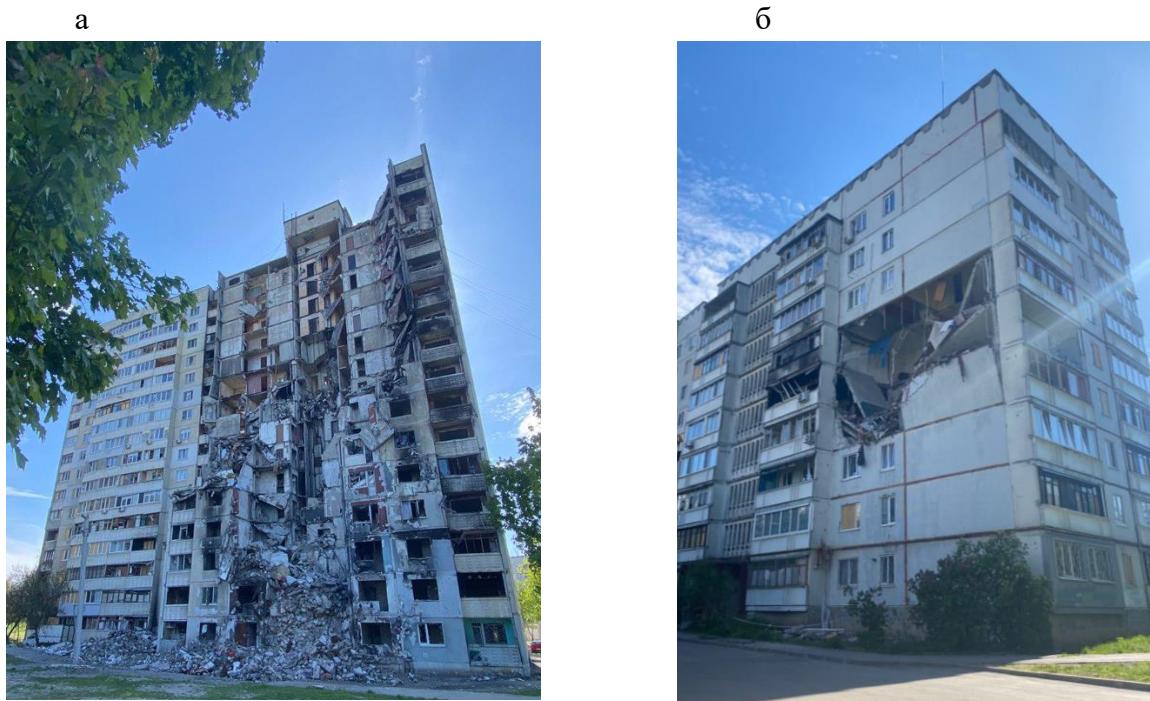
Вступ. В Україні станом на січень 2024 р. після вторгнення, обстрілів і воєнних дій, здійснюваних російською федерацією, зруйновано та пошкоджено більше 160 тис. будівель і споруд [1]. Майже 20 тис. із них – багатоповерхові житлові будинки, виконані, зокрема, за технологією великопанельного будівництва. Значна кількість будівель має масштабні пошкодження у вигляді обвалення частини будівлі від покриття до фундаментів (рис. 1, а). Окремий клас складних завдань становлять питання відновлення пошкоджень, пов’язаних із руйнуваннями основних несучих конструкцій окремих поверхів внаслідок влучання і детонування снарядів (рис. 1, б). Такі пошкодження мають

Рис. 1. Приклади руйнування панельної забудови міста Харків:
а – обвалення несучих конструкцій будівлі від рівня покрівлі
до фундаментів; б – руйнування несучих конструкцій 4-6 поверхів

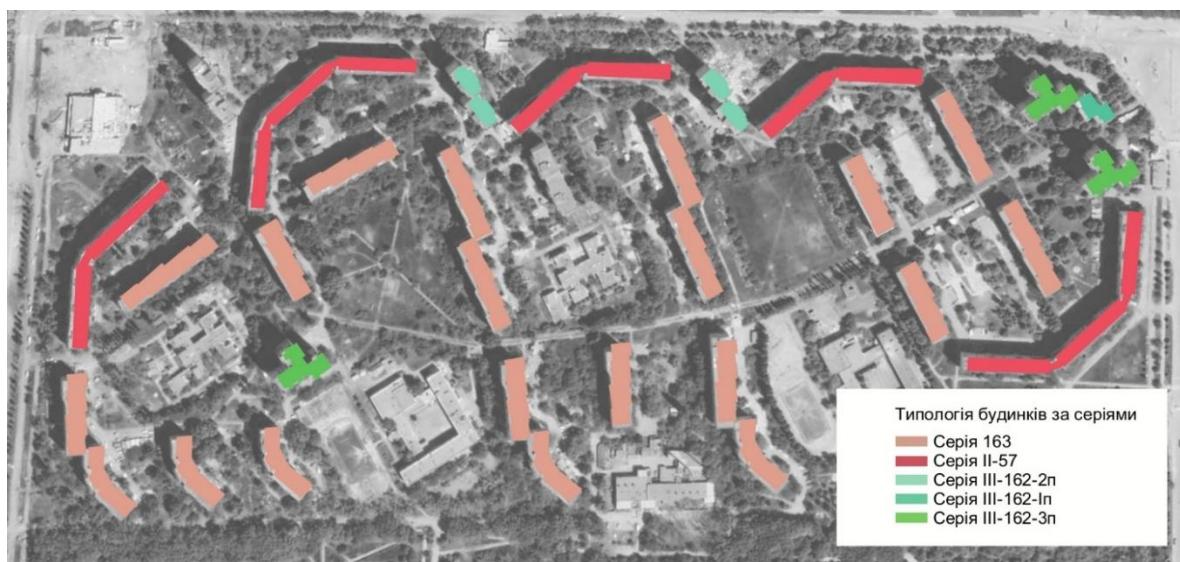
будинки Північної Салтівки 3, можна виокремити будівлі, виконані за 162 і 163 типовими серіями та серією II-57 (рис. 3).

Рис. 3. Типологія будинків Північної Салтівки 3 за типовими серіями [16]

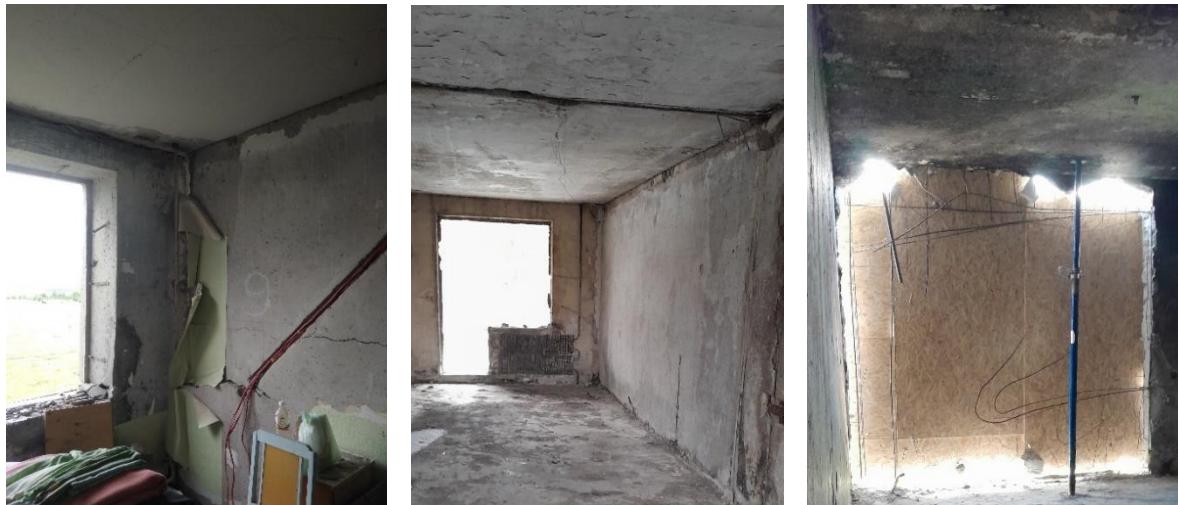
Перший ступінь (рис. 4) – слабкі пошкодження, зниження несучої здатності

до 15 %. Міцність бетону відповідає проектній. Зміна кольору за впливу пожежі незначна – сажа та кіптява на поверхнях. При простукуванні молотком захисний шар відколюється по кутах на глибину трохи більше 10 мм. Волосяні тріщини на поверхні бетону вздовж робочої арматури. Локальні пошкодження захисного шару арматури.

Рис. 4. Фотофіксація панелей перекриттів зі ступенем пошкодження 1

Як видно з наведених світлин руйнувань, опису пошкоджень, що характеризують кожен зі ступенів, і узагальненої таблиці, виконувати роботи з підсилення допустимо тільки в тому випадку, якщо пошкодження панелей перекриттів відповідають ступеням 1-3.

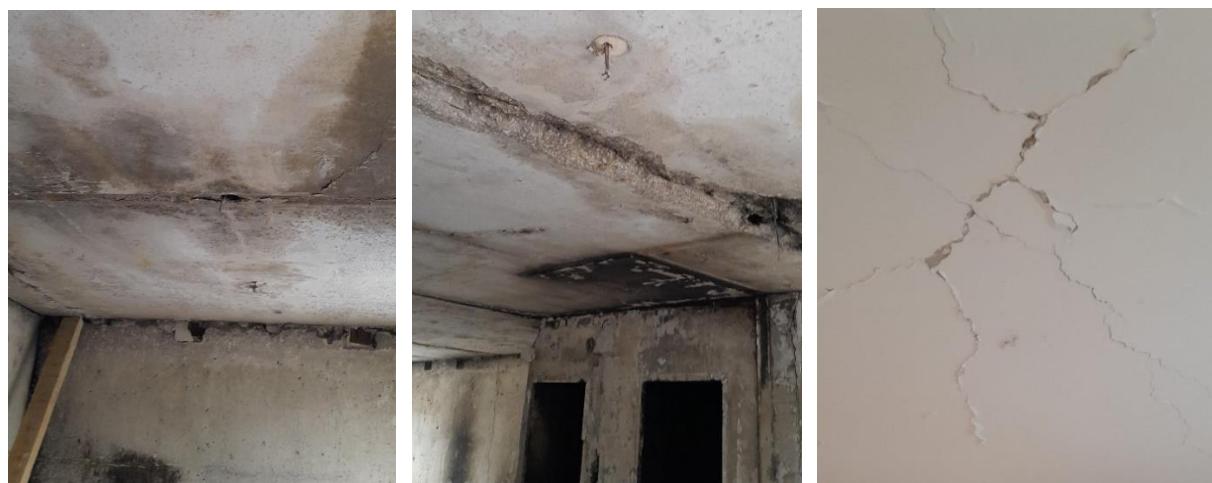
Другий ступінь (рис. 5) – середні пошкодження, зниження здатності до 35 %. Міцність бетону відповідає проектній. Зміна кольору за дії пожежі незначна – до рожевого відтінку. При простукуванні молотком захисний шар відколюється по

кутах на глибину трохи більше 20 мм. На поверхні розтягнутої зони бетону видно сітку неглибоких температурно-збіжних тріщин шириною розкриття до 1 мм. Прогин плити не перевищує нормативний.

Рис. 5. Фотофіксація панелей перекриттів зі ступенем пошкодження 2

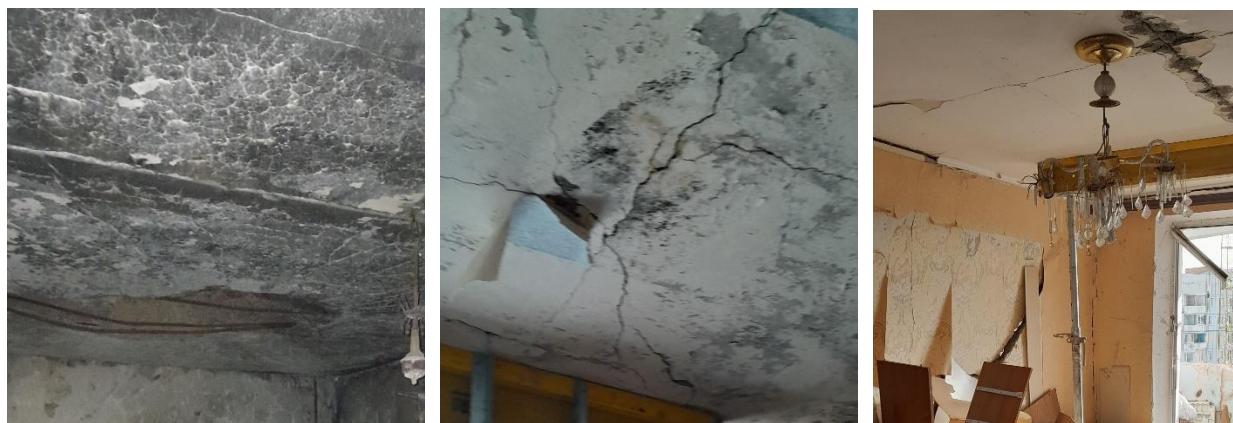
Третій ступінь (рис. 6) – сильні пошкодження, зниження здатності до 50 %. Міцність бетону відповідає проектній. Зміна кольору за дії пожежі незначна – від рожевого до світло-жовтого. При простукуванні молотком захисний шар відколюється по кутах на глибину трохи більше 20 мм. На поверхні бетону видно глибокі тріщини шириною розкриття до

2 мм. Конструкція отримала прогин близький до допустимого або трохи вищий за допустимий.

Рис. 6. Фотофіксація панелей перекриттів зі ступенем пошкодження 3

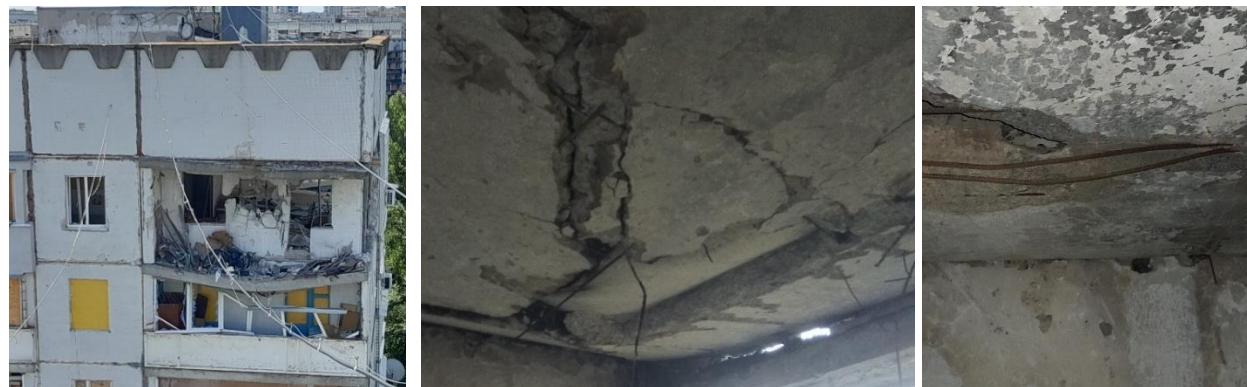
Четвертий ступінь (рис. 7) – аварійний стан конструкції. Тріщини шириною розкриття 3-5 мм, оголення робочої арматури, тріщини в стиснутій та опорній зоні. Прогини перевищують 1/50 прольоту, що спричинено плинністю арматури.

Рис. 7. Фотофіксація панелей перекриттів зі ступенем пошкодження 4

У випадку, коли технічний стан конструкції аварійний (ступені 4-5), можливим є тільки повний демонтаж конструкції з її наступною заміною.

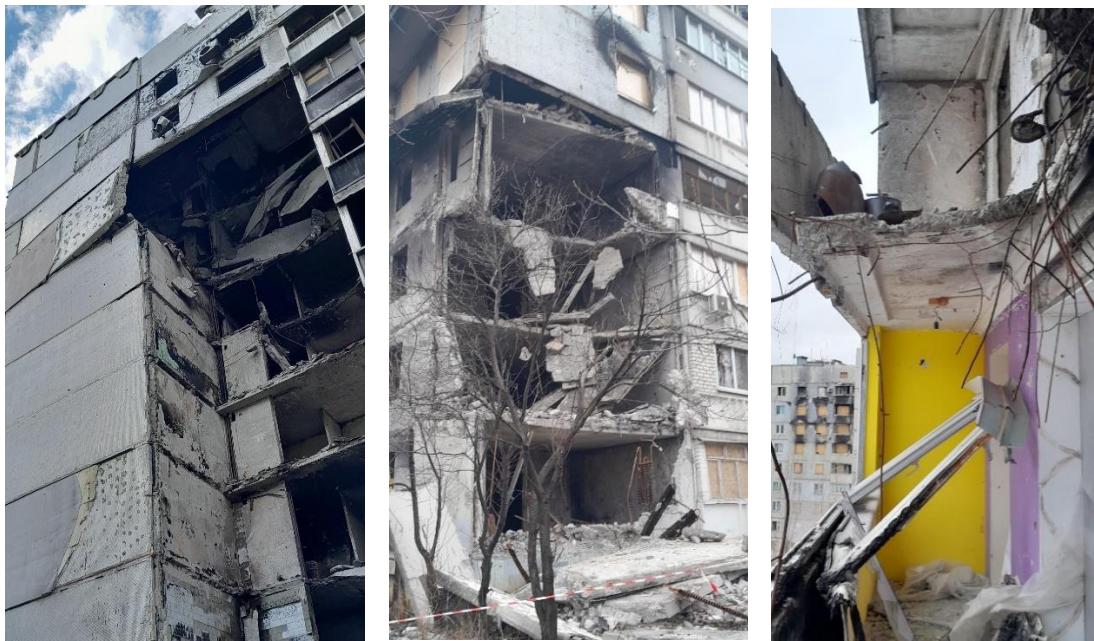
П'ятий ступінь (рис. 8) – повна втрата несучої здатності, обумовлена втратою стійкості, роздавлюванням бетону, порушенням анкерування, оголенням і розривом робочої арматури.

Рис. 8. Фотофіксація панелей перекриттів зі ступенем пошкодження 5

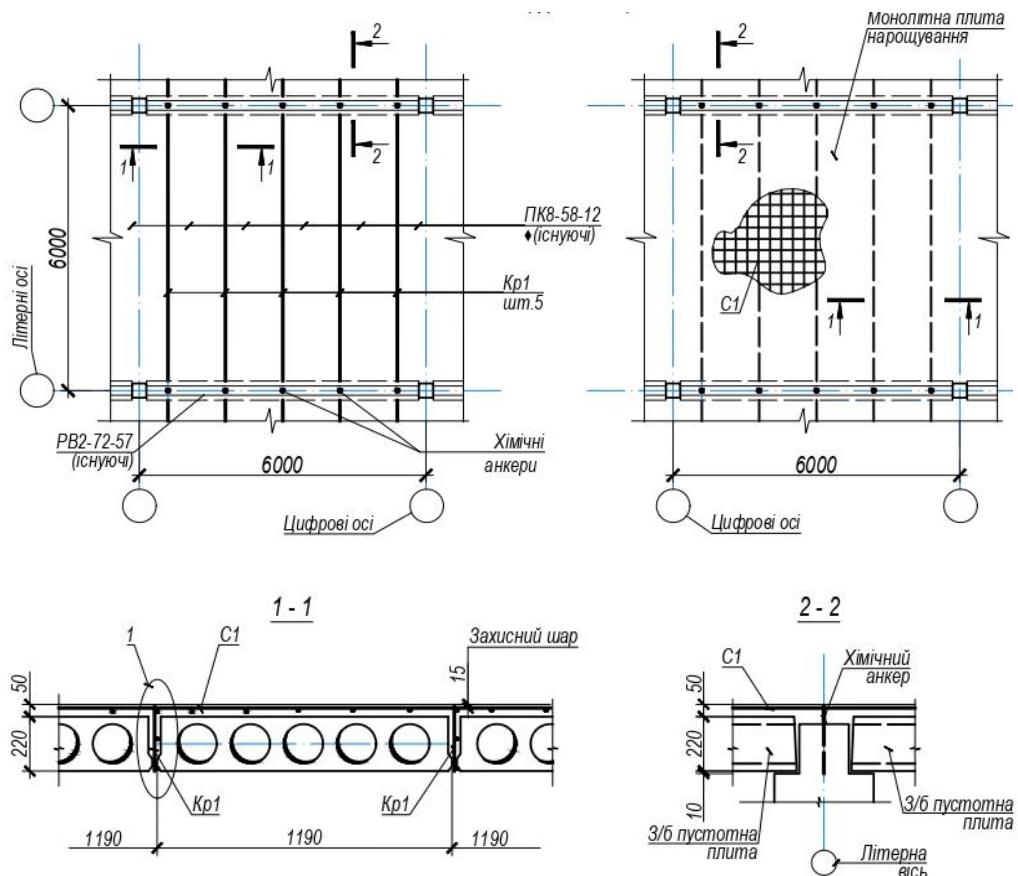
м. Харкові в 2017 р. Проектом було передбачено виконання монолітної плити нарощування з використанням самоущільнюваного бетону [18] поверх наявних збірних круглопустотних плит перекриттів. Забезпечення сумісної роботи реалізовано шляхом установлення каркасів між поздовжніми ребрами плит і з'єднання їх із верхньою сіткою, а також засвердлювання збірних ригелів і з'єднання їх із армуванням плити нарощування за допомогою хімічних анкерів (рис. 9).

Таке рішення дало змогу збільшити корисне навантаження на плити каркаса до 1000 кг/м². Це підсилення продемонструвало свою ефективність, адже на сьогодні будівлю після реконструкції успішно експлуатують уже сім років. Крім того, матеріаломісткість реалізованого підсилення дуже низька, зокрема витрати арматури склали 2,5 кг/м², а бетону – 0,06 м³/м². Отже, пріоритетним напрямом для подальшого дослідження є розроблення конструктивного рішення підсилення саме у вигляді монолітної плити нарощування в стиснuttій зоні панелей перекриттів.

Рис. 9. Проектне рішення підсилення збірних залізобетонних плит каркаса РЦНАП у м. Харкові
