АНАЛІЗ ДЕСТРУКЦІЙ І МЕТОДІВ ПІДСИЛЕННЯ ЗБІРНИХ ЗАЛІЗОБЕТОННИХ ПАНЕЛЕЙ ПЕРЕКРИТТІВ

ANALYSIS OF DESTRUCTIONS AND STRENGTHENING METHODS OF PRECAST REINFORCED CONCRETE FLOOR PANELS

Анотація. У статті наведено результати натурального обстеження панелей перекриттів багатопверхових будинків мікрорайону Північна Салтівка 3 в м. Харкові. Проаналізовані основні деструкції, на базі яких надано градацію ступенів пошкодження. Виокремлено категорії пошкоджень, за яких доцільно виконувати роботи з підсилення. Також у статті розглянуто найбільш поширені способи підсилення деструктурованих залізобетонних перекриттів і наведено прототип конструкції для розроблення конструктивного рішення з відновлення пошкоджених панелей перекриттів.

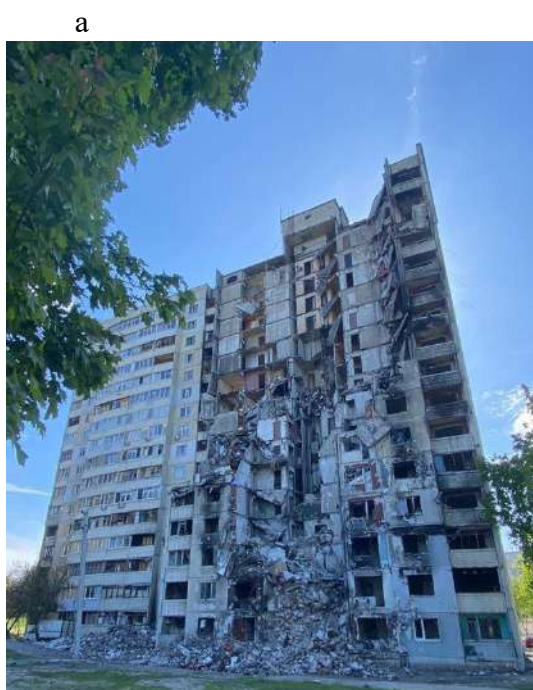
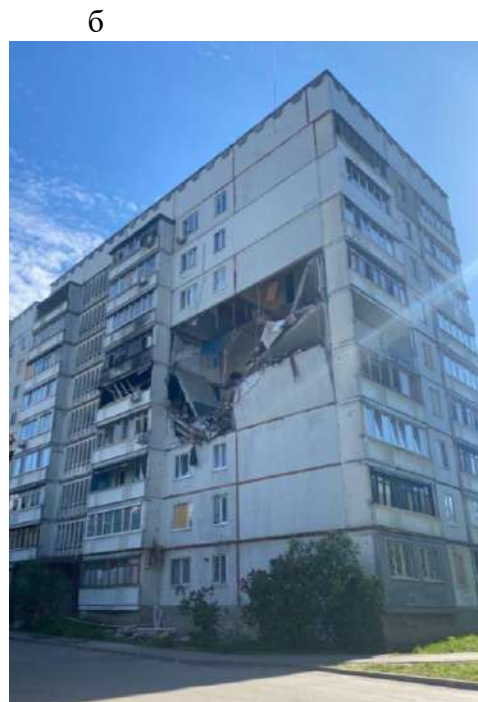
Рис. 1. Приклади руйнування панельної забудови міста Харків:
а – обвалення несучих конструкцій будівлі від рівня покрівлі до фундаментів; б – руйнування несучих конструкцій 4-6 поверхів

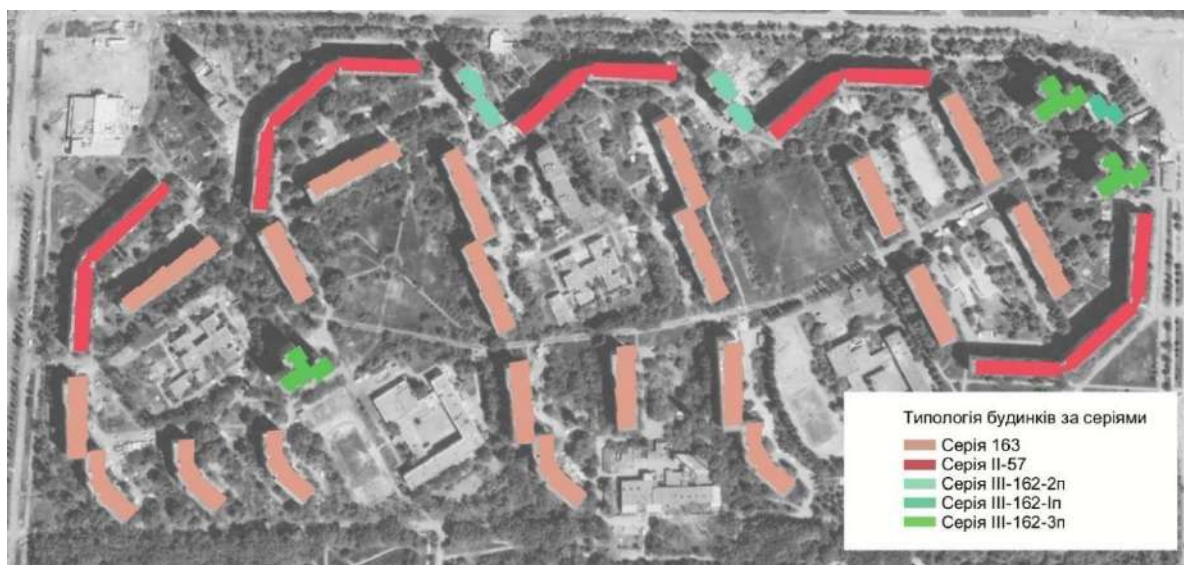
будинки Північної Салтівки 3, можна виокремити будівлі, виконані за 162 і 163 типовими серіями та серією II-57 (рис. 3).

Рис. 3. Типологія будинків Північної Салтівки 3 за типовими серіями [16]

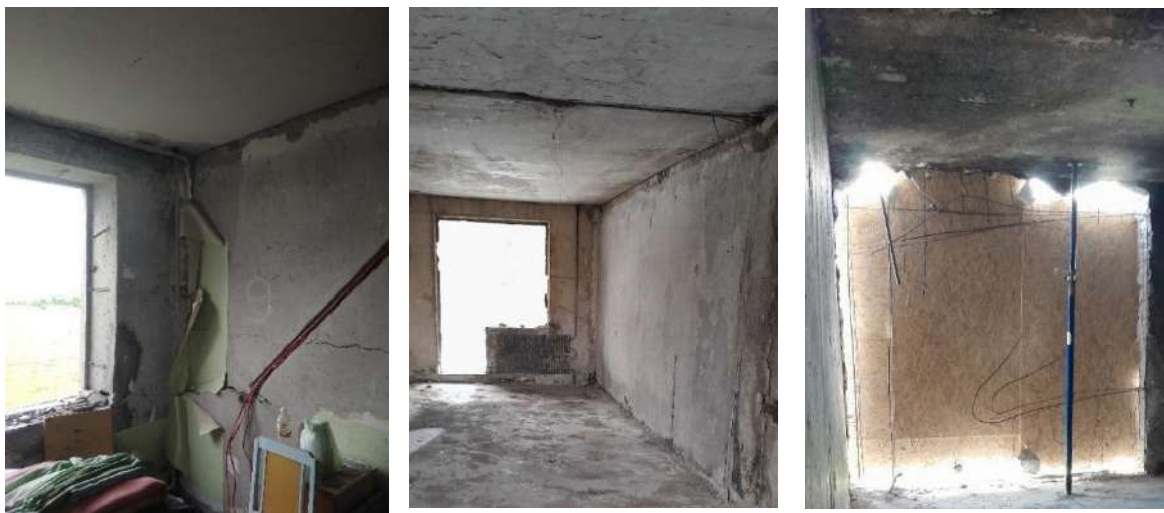
Перший ступінь (рис. 4) – слабкі пошкодження, зниження несучої здатності

до 15 %. Міцність бетону відповідає проектній. Зміна кольору за впливу пожежі незначна – сажа та кіптява на поверхнях. При простукуванні молотком захисний шар відколюється по кутах на глибину трохи більше 10 мм. Волосяні тріщини на поверхні бетону вздовж робочої арматури. Локальні пошкодження захисного шару арматури.

Рис. 4. Фотофіксація панелей перекриттів зі ступенем пошкодження 1

Як видно з наведених світлин руйнувань, опису пошкоджень, що характеризують кожен зі ступенів, і узагальненої таблиці, виконувати роботи з підсилення допустимо тільки в тому випадку, якщо пошкодження панелей перекриттів відповідають ступеням 1-3.

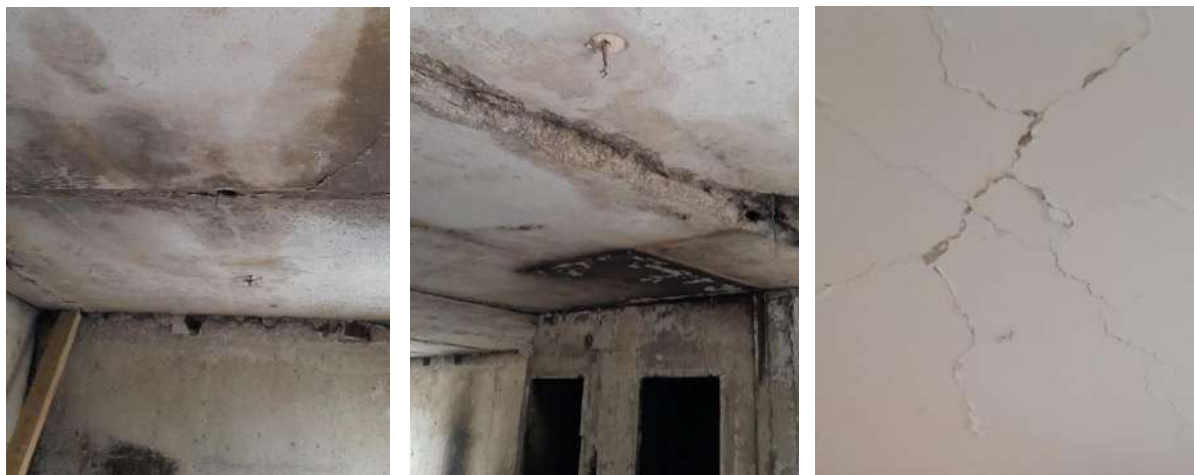
Другий ступінь (рис. 5) – середні пошкодження, зниження здатності до 35 %. Міцність бетону відповідає проектній. Зміна кольору за дії пожежі незначна – до рожевого відтінку. При простукуванні молотком захисний шар відколюється по

кутах на глибину трохи більше 20 мм. На поверхні розтягнутої зони бетону видно сітку неглибоких температурно-збіжних тріщин шириною розкриття до 1 мм. Прогин плити не перевищує нормативний.

Рис. 5. Фотофіксація панелей перекриттів зі ступенем пошкодження 2

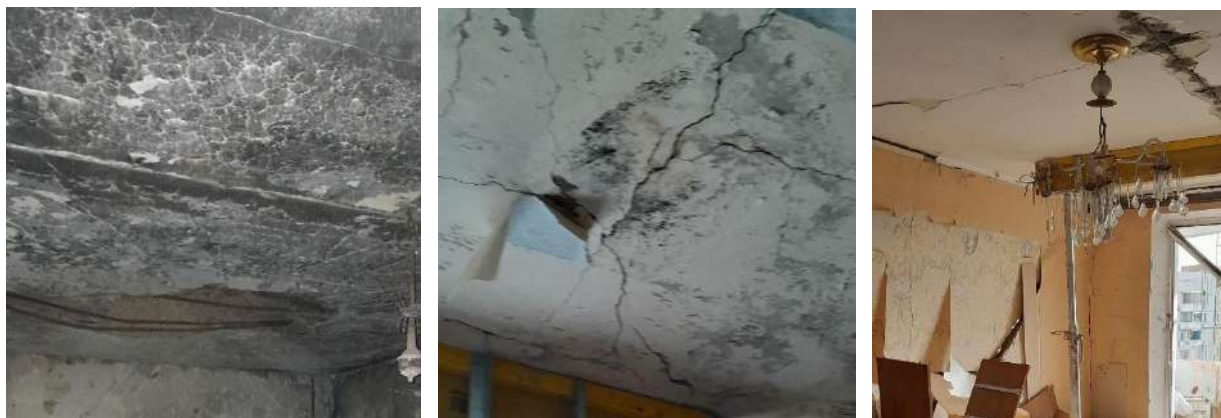
Третій ступінь (рис. 6) – сильні пошкодження, зниження здатності до 50 %. Міцність бетону відповідає проєктній. Зміна кольору за дії пожежі незначна – від рожевого до світло-жовтого. При простукуванні молотком захисний шар відколюється по кутах на глибину трохи більше 20 мм. На поверхні бетону видно глибокі тріщини шириною розкриття до

2 мм. Конструкція отримала прогин близький до допустимого або трохи вищий за допустимий.

Рис. 6. Фотофіксація панелей перекриттів зі ступенем пошкодження 3

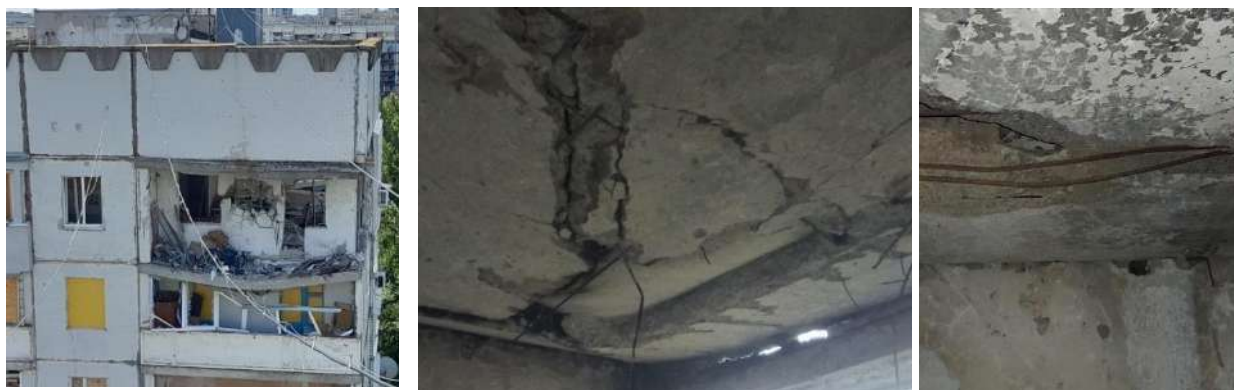
Четвертий ступінь (рис. 7) – аварійний стан конструкції. Тріщини шириною розкриття 3-5 мм, оголення робочої арматури, тріщини в стиснутій та опорній зоні. Прогини перевищують 1/50 прольоту, що спричинено плинністю арматури.

Рис. 7. Фотофіксація панелей перекриттів зі ступенем пошкодження 4

У випадку, коли технічний стан конструкції аварійний (ступені 4-5), можливим є тільки повний демонтаж конструкції з її наступною заміною.

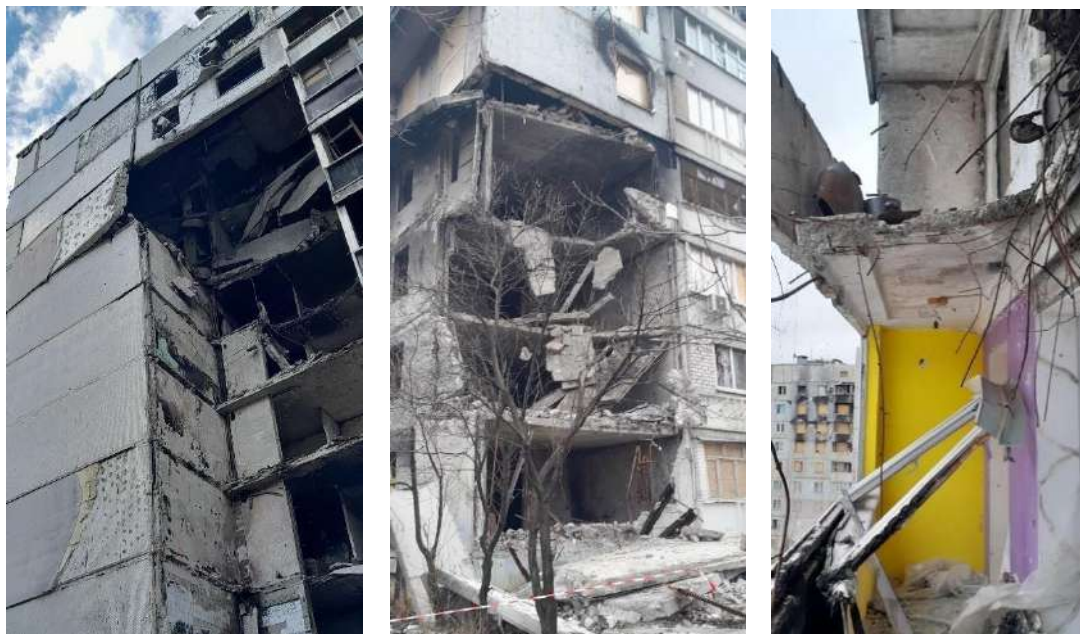
П'ятий ступінь (рис. 8) – повна втрата несучої здатності, обумовлена втратою стійкості, роздавлюванням бетону, порушенням анкерування, оголенням і розривом робочої арматури.

Рис. 8. Фотофіксація панелей перекриттів зі ступенем пошкодження 5
