**ВИКОРИСТАННЯ ТРУБОБЕТОННИХ КОНСТРУКЦІЙ У РЕКОНСТРУКЦІЇ  
ЗРУЙНОВАНИХ ПЕРЕКРИТТІВ ВЕЛИКОПАНЕЛЬНИХ БУДИНКІВ**

Кандидати техн. наук Ф. І. Казімагомедов, К. І. Вяткін,  
старш. викл. Н. В. Мороз, фах. М. М. Селезньов

**THE USE OF CONCRETE-FILLED STEEL TUBE STRUCTURES  
IN THE RECONSTRUCTION OF DESTROYED FLOOR SLABS IN LARGE-PANEL  
BUILDINGS**

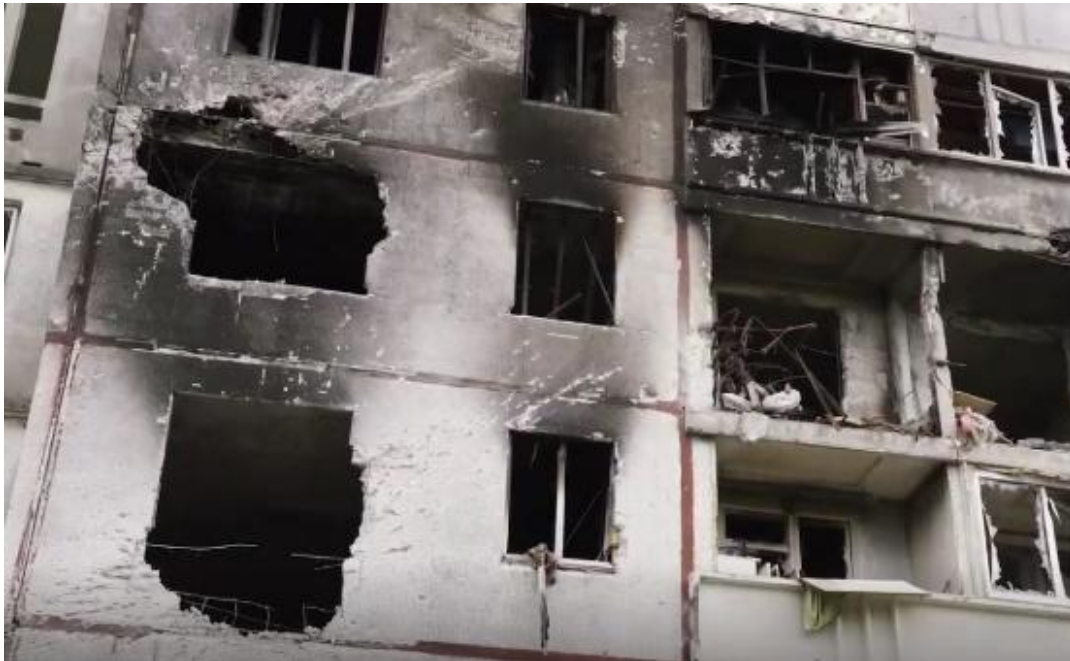
Ми провели детальне обстеження кількох пошкоджених великопанельних будівель, розташованих на Салтівці — одному з найбільших житлових районів Харкова (рис. 1). Цей район зазнав значних пошкоджень через близьке розташування до державного кордону — приблизно 20 км. На початку повномасштабного вторгнення поблизу нього відбувалися активні бойові дії. Усі досліджувані будинки були класифіковані як аварійні. Незважаючи на індивідуальний характер пошкоджень у кожному конкретному випадку, їх вдалося згрупувати за типовими ознаками.

Рис. 1. Типові руйнування ВПБ

Було виділено три основні групи пошкоджень:

1. Повне руйнування, яке не підлягає відновленню.
2. Часткове руйнування, спричинене прямими влучаннями снарядів. У більшості випадків пошкоджені елементи можуть бути відновлені в межах капітального ремонту.
3. Незначні пошкодження, спричинені осколковою дією, — відколи, тріщини,

подряпини. Такі дефекти усувають під час поточного ремонту.

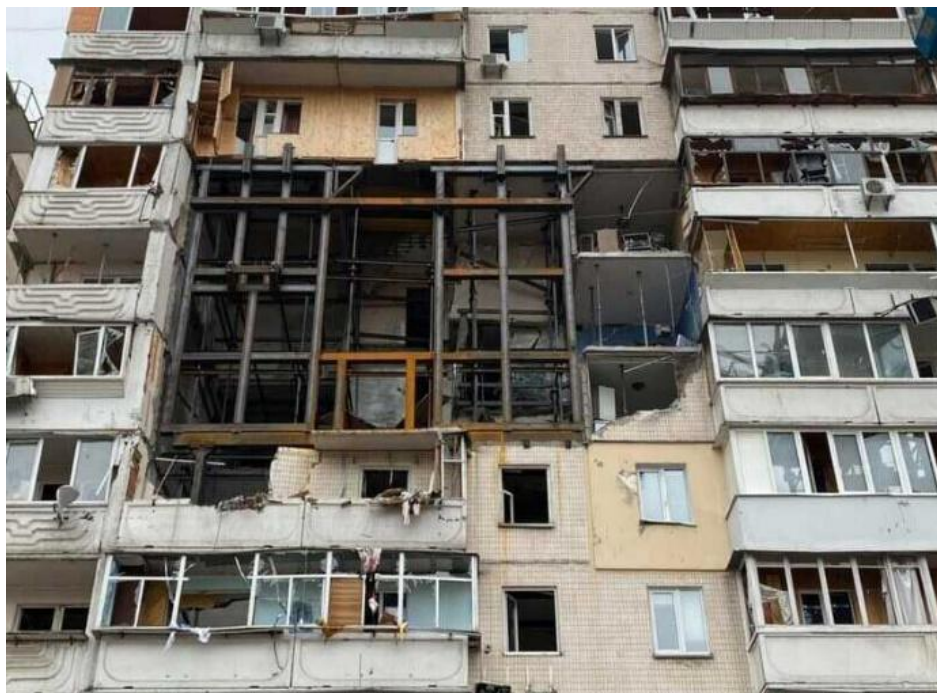
**Аналіз останніх досліджень і публікацій.** На сьогодні існує багато класичних, а також сучасних (інноваційних) методів відновлення пошкоджених панельних будинків (рис. 2). Застосування ідентичних панелей наразі є неможливим, оскільки заводи з їх виготовлення вже не

Рис. 2. Приклад відновлення ВПБ

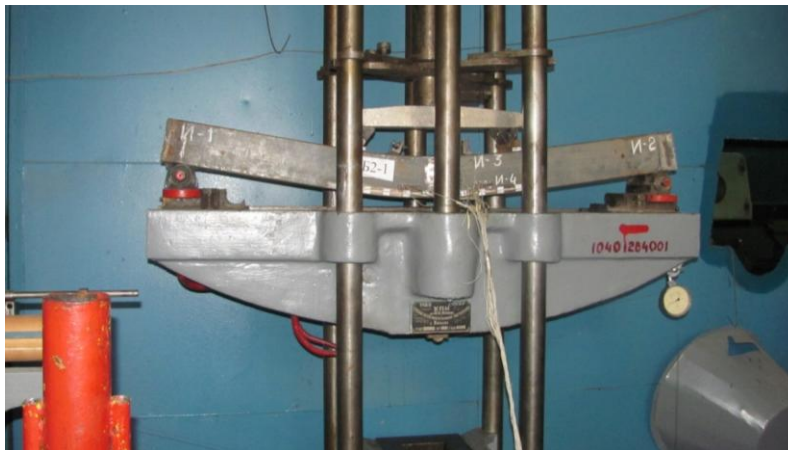
навантаження прикладали у третинах прольоту, створюючи зону чистого згину (фото і схему експерименту подано на рис. 4, 5).

Рис. 5. Згинальний елемент трубобетону після випробування

Як впливає з таблиці, застосування запропонованої методики майже на 50 % ефективніше, ніж використання виключно металевих конструкцій, і на 30 % ефективніше, ніж класичний трубобетон.
