ПОШКОДЖЕННЯ КОНСТРУКЦІЙ І СПОРУД ЗАЛІЗНИЧНИХ ВОКЗАЛЬНИХ КОМПЛЕКСІВ І ПРОПОЗИЦІЇ З ЇХ ЗАПОБІГАННЯ

DAMAGE OF DESIGNS AND STRUCTURES OF THE RAILWAY STATIONS COMPLEX AND PROPOSALS FOR THEIR PREVENTION

Матеріали дослідження. Проведено натурні обстеження пасажирських платформ на 31 станції та зупинному пункті на електрифікованих постійним і змінним струмом ділянках Південної, Південно-Західної, Придніпровської залізниць. За результатами обстеження здійснено систематизацію пошкоджень високих пасажирських платформ відповідно до класифікації пошкоджень залізобетонних конструкцій [4] (табл. 2).

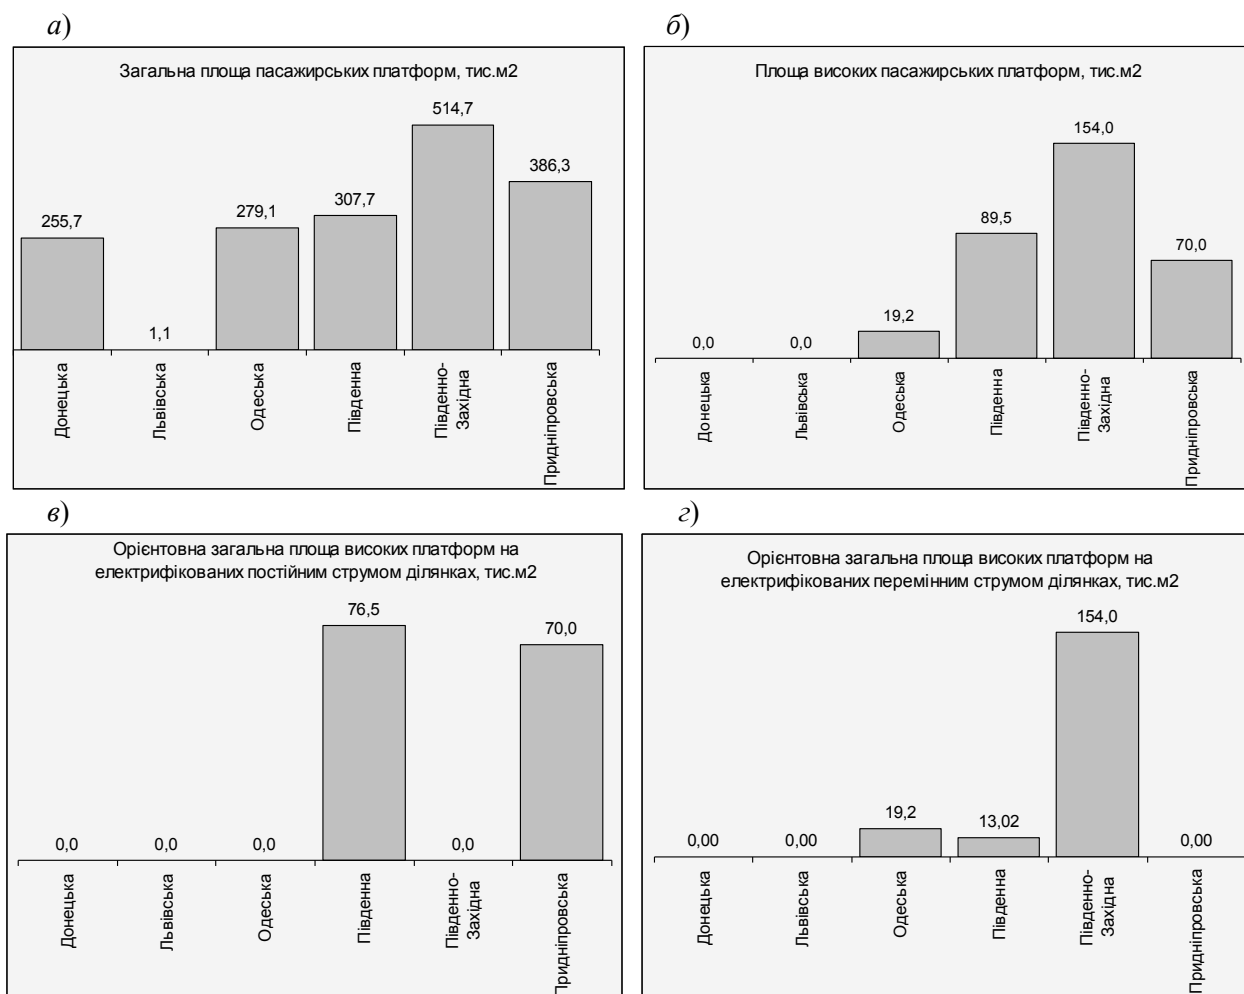
Рис. 1. Кількість (загальна площа) пасажирських платформ на залізницях України, тис. м²:
 а – загальна; б – високих платформ; в – високих платформ на електрифікованих постійним струмом ділянках; г – високих платформ на електрифікованих змінним струмом ділянках

Оцінку кількості високих пасажирських платформ, що експлуатуються на електрифікованих постійним і змінним струмом ділянках колії, виконано орієнтовно за даними рис. 1 і табл. 1. Орієнтовна кількість і загальна площа високих пасажирських платформ, що експлуатуються на електрифікованих постійним і змінним струмом ділянках, наведена на рис. 1, в і г відповідно.

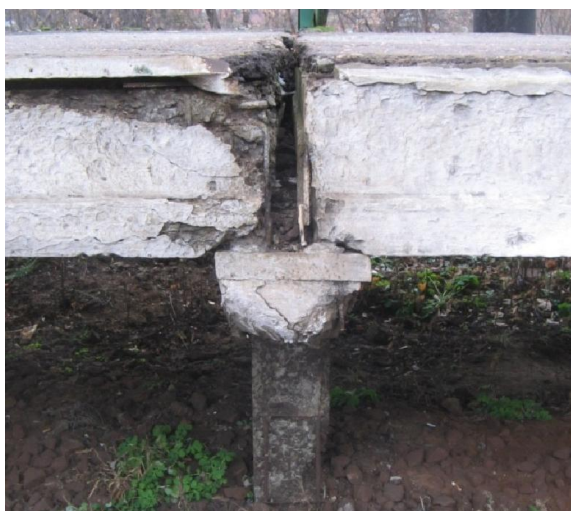
Рис. 3. Пошкодження (втрата суцільності) асфальтобетонного покриття і, як наслідок, пошкодження плит (а, б), ригеля та стояка (б) платформ з.п. Карачівка (а) і Жовтневий (б) дільниці Харків – Мерефа Південної залізниці

Конструктивний елемент	Опис і зовнішні ознаки пошкоджень	Ступінь пошкодження за роботою [4]	Заходи з відновлення
1	2	3	4
Покриття платформи	Тріщини, відшарування, фільтрація або течії крізь плити або шви між ними (рис. 3)	Слабкий, середній	Відновлення або заміна покриття платформи з забезпеченням його водонепроникності
Плити покриття, ригелі	Вилуговування (рис. 4), відшарування, розтріскування та відколи захисного шару, у т. ч. з оголенням арматури та її незначною корозією (рис. 5, а, б, а)	Слабкий	Відновлення захисного шару, нанесення захисного складу
	Відшарування та відколи захисного шару з оголенням і помітною корозією арматури (рис. 5, б)	Середній	Відновлення захисного шару або підсилення плити, нанесення захисного складу
	Відшарування та відколи захисного шару зі значною корозією робочої арматури з помітним зменшенням її перерізу, руйнуванням розподільчої арматури або з втратою зв'язку робочої арматури з бетоном (рис. 5, в)	Сильний	Підсилення або заміна плити (ригеля), нанесення захисного складу

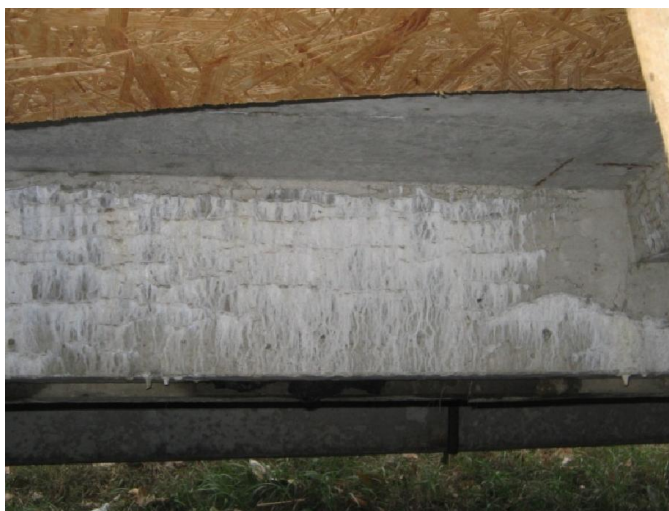
Рис. 4. Вилуговування на ребрі плити платформи з.п. Карачівка дільниці Харків – Мерефа Південної залізниці

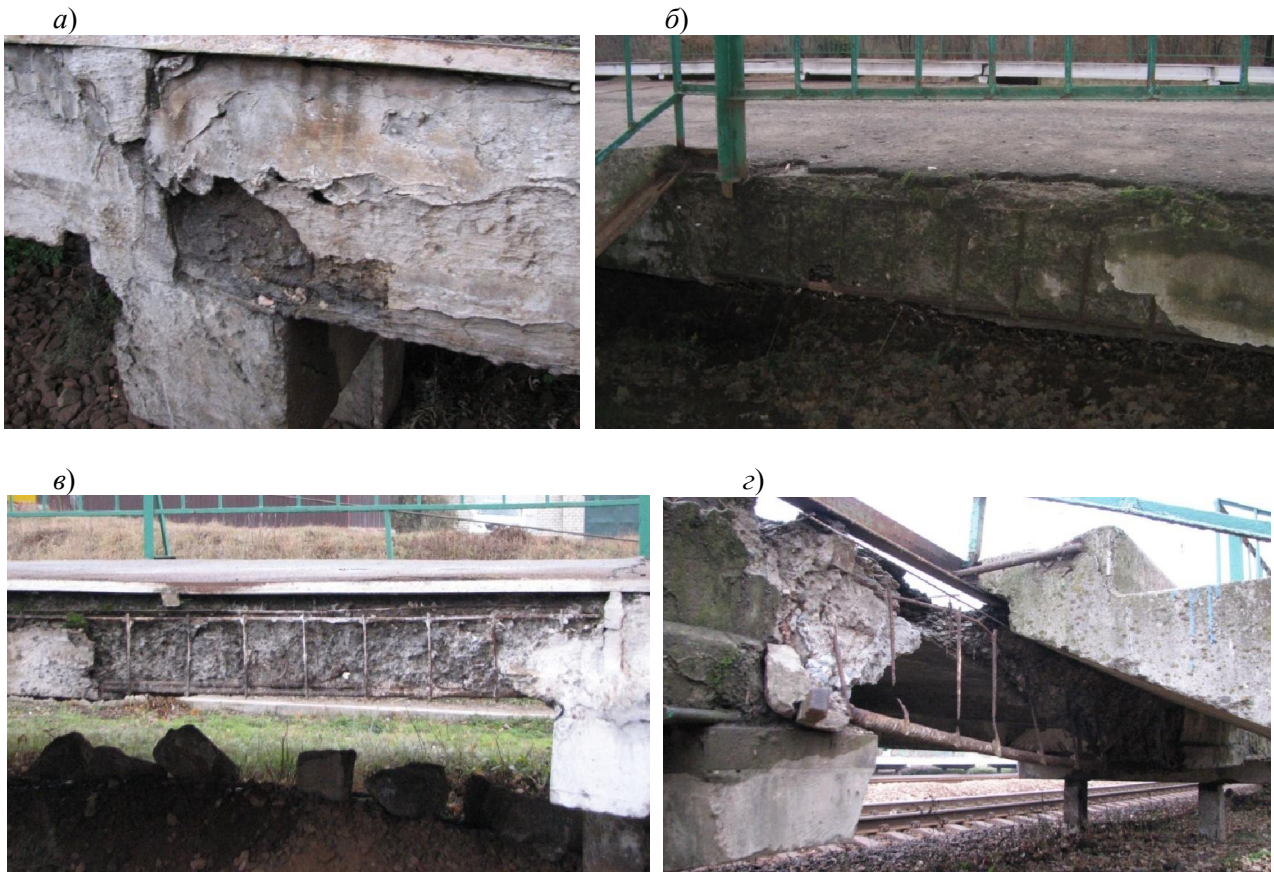
Рис. 5. Відшарування та відколи захисного шару ребер плит покриття пасажирських платформ з.п. Жовтневий (а, в), Покотилівка (б, г) дільниці Харків – Мерефа Південної залізниці: а – з оголенням і незначною корозією арматури; б – з оголенням і помітною корозією арматури; в – зі значною корозією робочої арматури з помітним зменшенням її перерізу, руйнуванням розподільчої арматури або втратою зв'язку робочої арматури з бетоном; г – з втратою зв'язку робочої арматури з бетоном і руйнуванням бетону стиснутої зони з помітним прогином плити

Плити покриття, ригелі	Руйнування захисного шару з втратою зв'язку робочої арматури з бетоном або руйнуванням бетону стиснутої зони з помітним прогином плити (ригеля) (рис. 5, г)	Повний	Негайна заміна плити (ригеля), заміна або підсилення стояка, нанесення захисного складу

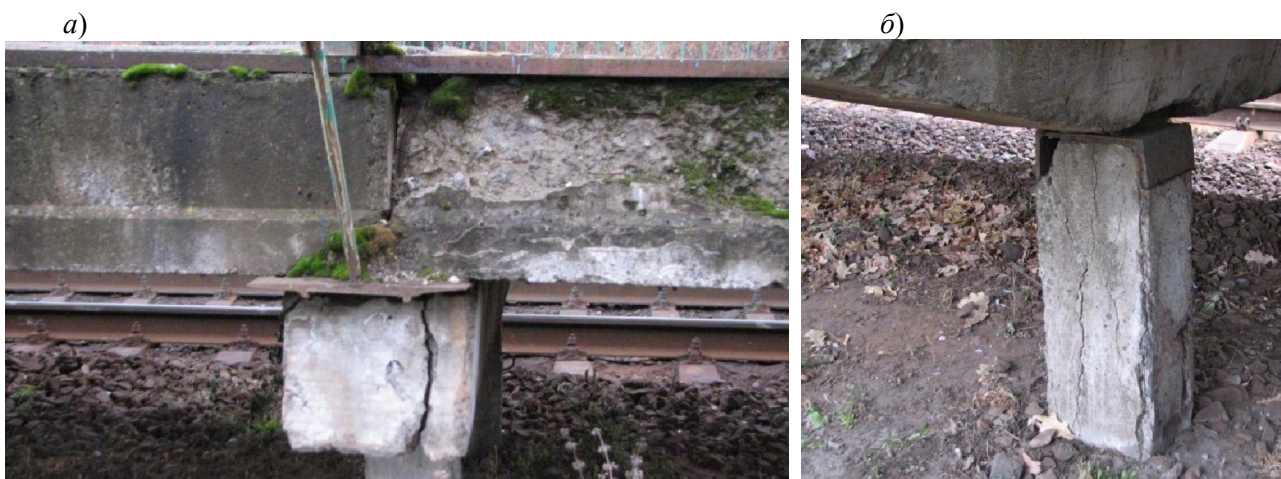
Рис. 6. Розтріскування захисного шару ригеля (а) і стояка (б) пасажирської платформи з.п. Жовтневий (а) і Покотилівка (б) дільниці Харків – Мерефа Південної залізниці

1	2	3	4
Стояки опор	Відшарування, розтріскування та відколи захисного шару, у т. ч. з оголенням арматури та її незначною корозією (рис. 6, б)	Слабкий	Відновлення захисного шару, нанесення захисного складу
	Відшарування, розтріскування та відколи захисного шару з оголенням і помітною корозією арматури	Середній, сильний	Підсилення стояка, нанесення захисного складу
	Руйнування бетону з втратою зв'язку арматури з ним, зі значною корозією арматури з помітним зменшенням її перерізу, руйнування хомутів	Повний	Негайне підсилення стояка, нанесення захисного складу
Опори (із блоків)	Вилуговування, поверхнєве руйнування бетону (рис. 7, а)	Слабкий	Відновлення поверхневого шару бетону, нанесення захисного складу
	Незначне руйнування бетону в зоні обпирання плит (рис. 7, б)	Середній, сильний	Підсилення опори*, нанесення захисного складу
	Руйнування бетону в зоні обпирання плит з їх «зависанням» (рис. 7, в)	Повний	Негайне підсилення опори*, нанесення захисного складу

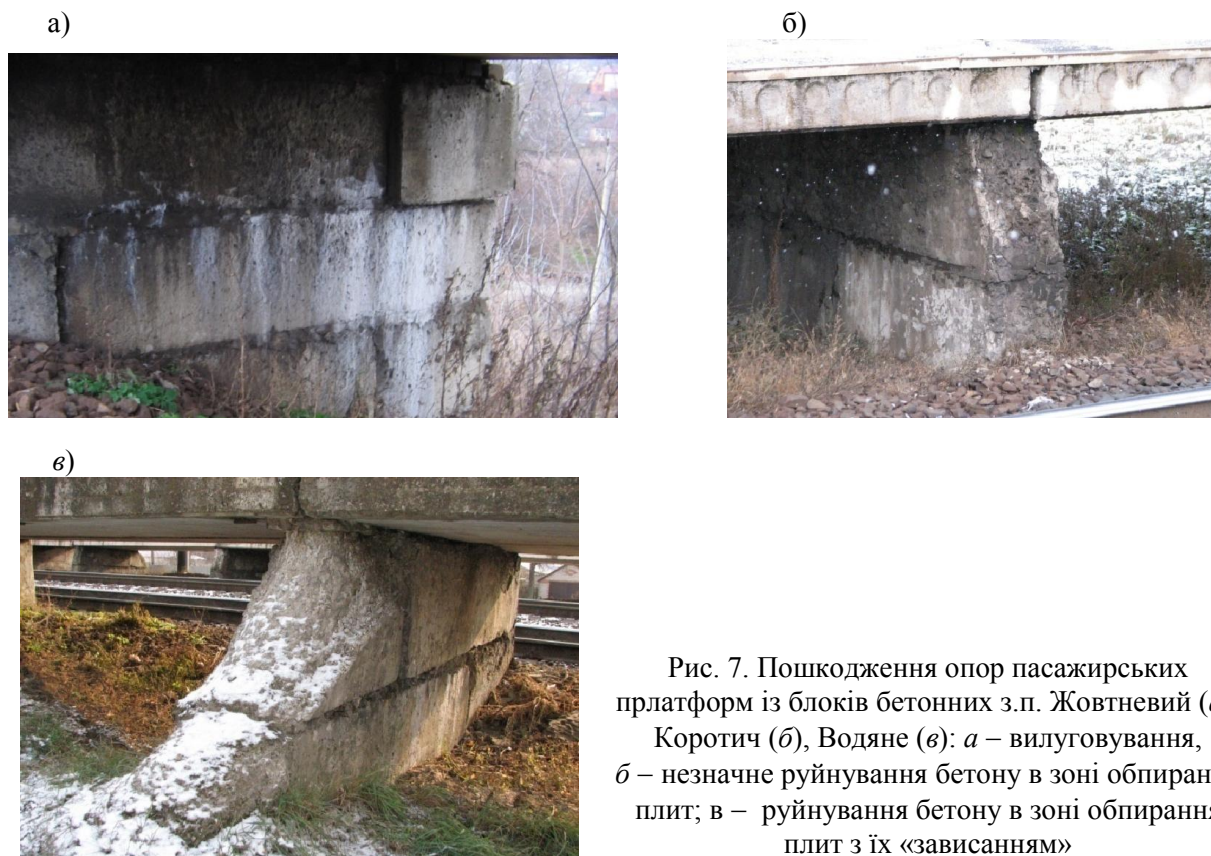
Рис. 7. Пошкодження опор пасажирських платформ із блоків бетонних з.п. Жовтневий (а), Коротич (б), Водяне (в): а – вилуговування, б – незначне руйнування бетону в зоні опирання плит; в – руйнування бетону в зоні опирання плит з їх «зависанням»

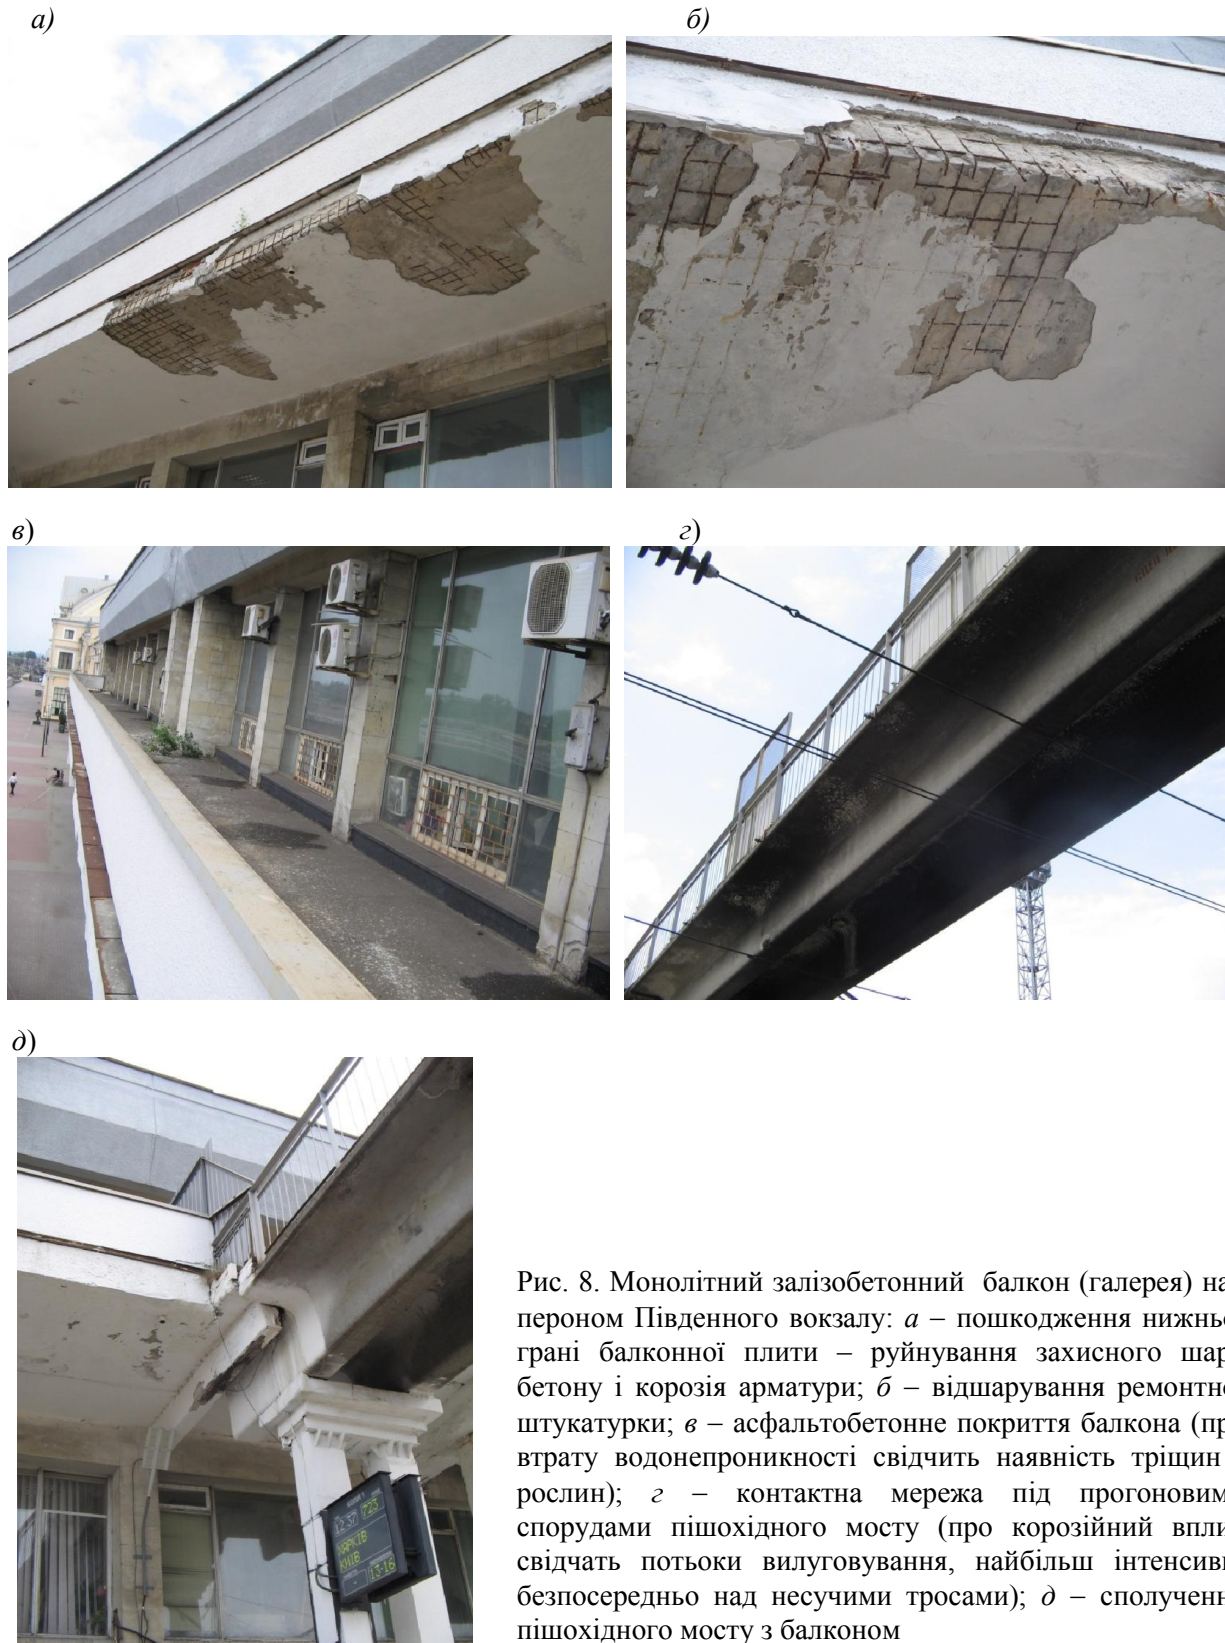
поверсі з пішохідним мостом (рис. 8). Прибудову з балконом зведено у 1980-ті рр. Південтрансбудом. У перші ж роки після введення в експлуатацію балкон був закритий для проходження через пошкодження, які швидко утворились і почали розвиватись. Цими пошкодженнями є руйнування захисного шару бетону і корозія арматури на нижній грані балкона (рис. 8, а, б) і вони є небезпечними, оскільки послаблюють стиснуту зону консольно защемлених плит. Спроби відремонтувати пошкодження шляхом нанесення сучасної акрилової або гіпсополімерної штукатурки були невдалими – корозія продовжувалась і штукатурка швидко руйнувалась (рис. 8, б).

Очевидними причинами цих пошкоджень є недостатня щільність і водонепроникність бетону і втрата водонепроникності асфальтобетонним покриттям поверхні балкона і гідроізоляції під ним (рис. 8, в). Менш очевидною, проте більш вагомою причиною, є наведення на поверхню плит електричних потенціалів від струмів витоку з контактної мережі постійного струму, яка проходить безпосередньо під прогоновими спорудами пішохідного мосту, сполученого з балконом (рис. 8, з, д).

Рис. 8. Монолітний залізобетонний балкон (галерея) над пероном Південного вокзалу: *а* – пошкодження нижньої грані балконної плити – руйнування захисного шару бетону і корозія арматури; *б* – відшарування ремонтної штукатурки; *в* – асфальтобетонне покриття балкона (про втрату водонепроникності свідчить наявність тріщин і рослин); *з* – контактна мережа під прогоновими спорудами пішохідного мосту (про корозійний вплив свідчать потьоки вилуговування, найбільш інтенсивні безпосередньо над несучими тросами); *д* – сполучення пішохідного мосту з балконом

Зовнішній вигляд пошкоджень свідчить про небезпечний стан балкона, і якщо негайно не вжити заходів з усунення пошкоджень і

запобігання їх подальшого розвитку, вони можуть спричинити різні аварійні ситуації аж до обрушення частини балкона. Заходи з

ремонту і захисту, крім відновлення герметичності покриття (бажано додатково улаштувати навіс) повинні передбачати розроблення складів ремонтної штукатурки з добавками інгібіторів корозії, а також схем і пристроїв захисту конструкцій балкона від наведення електричних потенціалів.

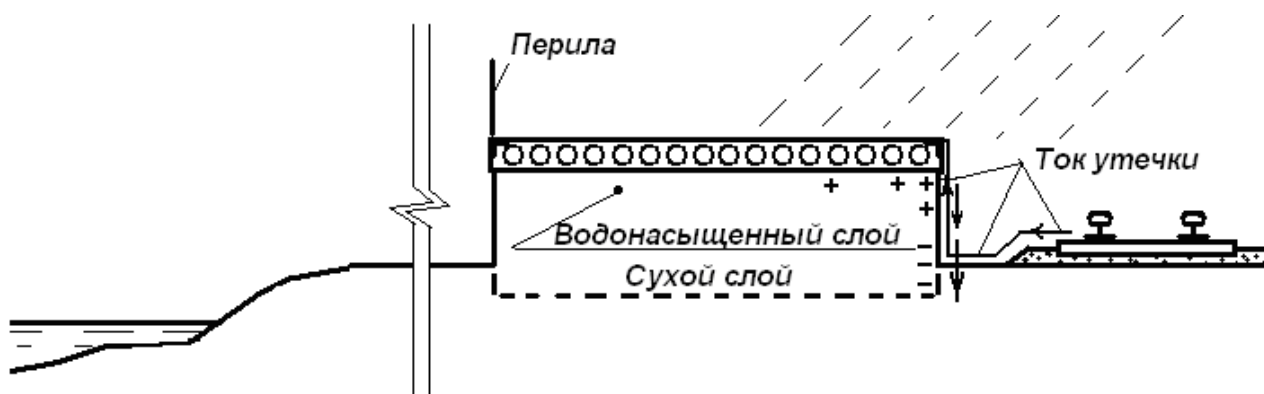
Харків – Мерефа Південної залізниці). Встановлено, що в разі потенціалу на рейці +60 В на поверхню плити наводиться потенціал +0,6 В, на верхню частину стояків +0,3 В, на нижню частину -0,2 В, отже на ділянках, де під час проходження поїздів на рейці виникає позитивний потенціал, по висоті стояків виникає пульсуюча різниця потенціалів. Схема протікання струму, обумовленого цією різницею потенціалів, наведена на рис. 9.

Рис. 9. Схема протікання струму витоку з рейок через конструкції платформи

Такий пульсуючий струм обумовлює електрокорозію бетону, яка полягає в електроміграції катіонів Ca^{2+} при проходженні поїздів у період дощів і сніготанення від верху торця блока по бічній поверхні плити до оздоблюючого контуру з кутків, стікаючи назад по блоку або прямо на землю у вигляді крапель. Надлишок катіонів кальцію, що накопичується в землі, далі дифундує в ґрунті в бік водоймищ або вологих зон. Таким чином, відбувається вилуговування поверхневих шарів бетону блока і плити під впливом різниці потенціалів U_{P-3} від струму витоку в ланцюзі рейка – платформа – водоймище (земля), тобто електрокорозія бетону. Набагато менша величина реєстрованого потенціалу на поверхні бетону, порівняно з потенціалом на рейці, обумовлена сильною поляризацією бетону, у результаті якої вимірюється потенціал не від зовнішнього поля, а від результуючого як різниці зовнішнього поля і поля поляризації бетону.

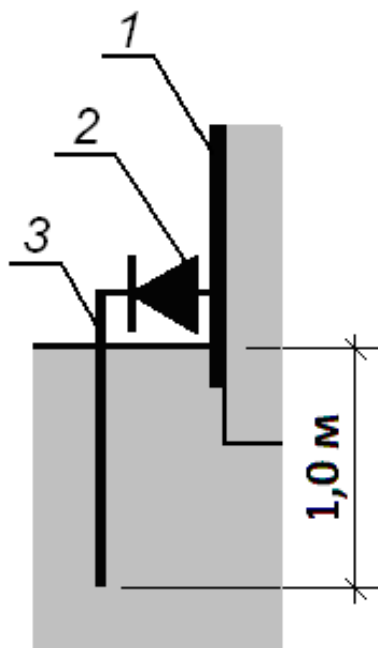
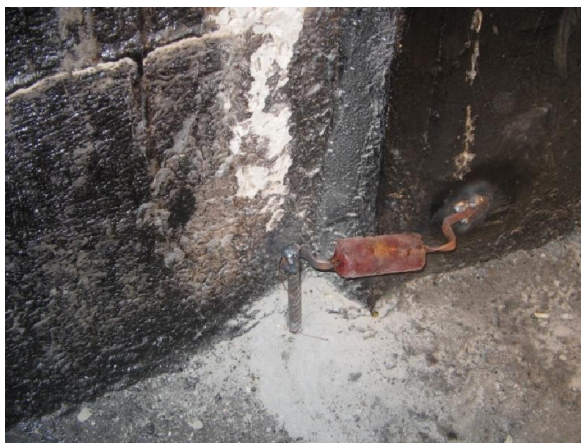
Рис. 10. Діодне заземлення металоін'єкційної сорочки бетонної опори пасажирської платформи: 1 – металоін'єкційна сорочка; 2 – діод Д231Б або Д232Б; 3 – заземлюючий стержень

Примітка. * На ділянках залізниць, електрифікованих постійним струмом, при позитивному або знакозмінному потенціалі на рейках рекомендується підсилення металоін'єкційною сорочкою з діодним заземленням.

Для захисту від електрокорозії металоін'єкційних обойм і сорочок, застосованих для підсилення конструкцій платформ на електрифікованих постійним струмом ділянках залізниць з позитивним або знакозмінним електричним потенціалом на рейках, рекомендується улаштувати їх діодне заземлення (рис. 10).

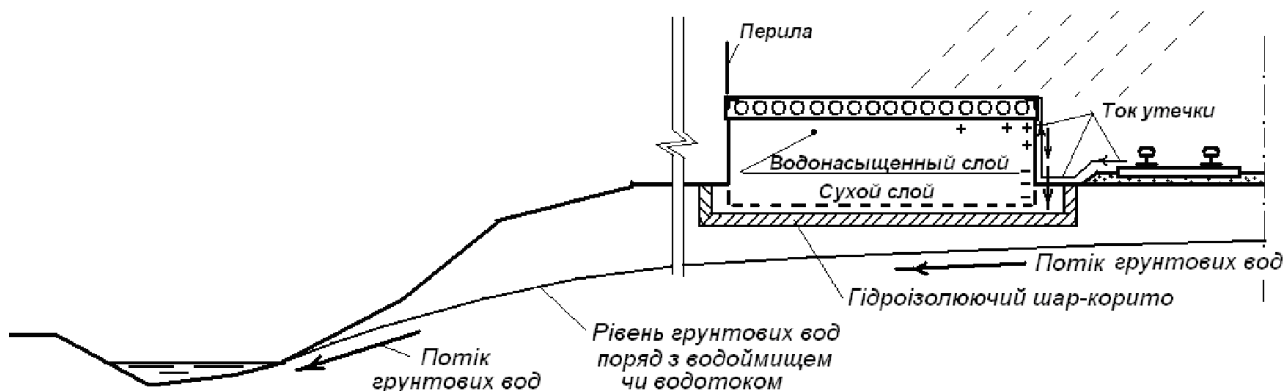
Підстилаючий коритоподібний гідроізолюючий шар (рис. 11) доцільно влаштувати на експлуатованій платформі за допомогою горизонтального і вертикального (похилого) нагнітання гідроізолюючого матеріалу у ґрунт.

Рис. 11. Схема захисту конструкцій пасажирської платформи від електрокорозії за допомогою коритоподібного гідроізолюючого шару

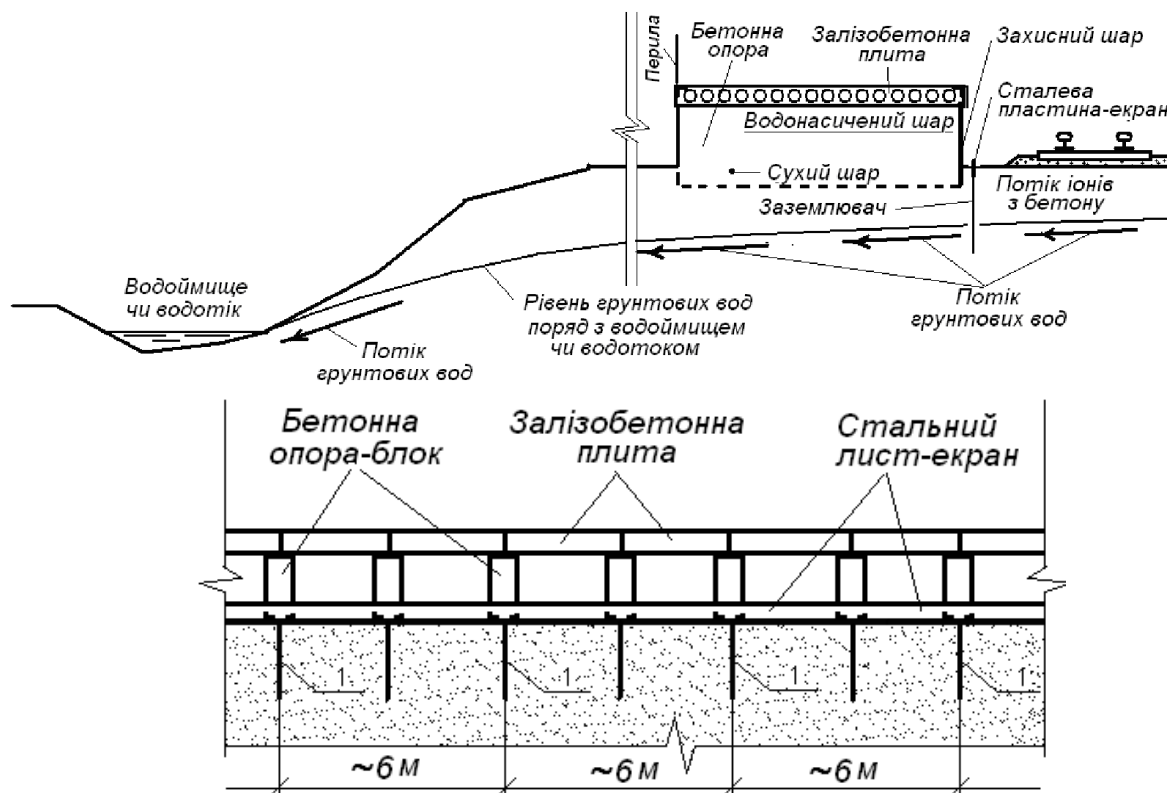
Рис. 12. Схема захисту конструкції пасажирської платформи від електрокорозії за допомогою вертикального захисного заземленого екрана

Захист за допомогою захисного заземленого екрана складається зі сталеві пластини-екрана шириною 300–400 мм товщиною 6–8 мм, яка приварюється до заземлювачів з арматурних стержнів діаметром 10–12 мм. Стержні забиваються в землю на глибину до ґрунтових вод і не менше 1,5 м перед кожною бетонною або залізобетонною опорою (рис. 12). При глибокому розташуванні ґрунтових вод слід використовувати складені глибинні заземлювачі глибиною до 30 м.
