## АНАЛИЗ ПОВРЕЖДЕНИЙ И СПОСОБОВ РЕМОНТА ПОДВОДНЫХ ЧАСТЕЙ ГИДРОТЕХНИЧЕСКИХ СООРУЖЕНИЙ

Вед. инж. Ю.А. Суханова,  
асп. В.В. Касьянов

*В статье на примере результатов обследования состояния Лопанской плотины (Украина, Харьков) рассмотрена актуальность разработки материала для подводного ремонта напорных граней бетонных плотин.*

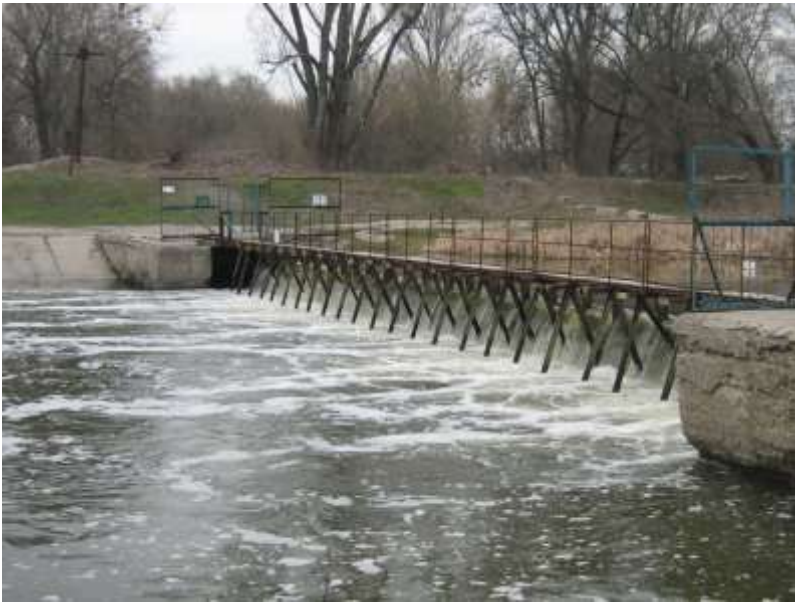
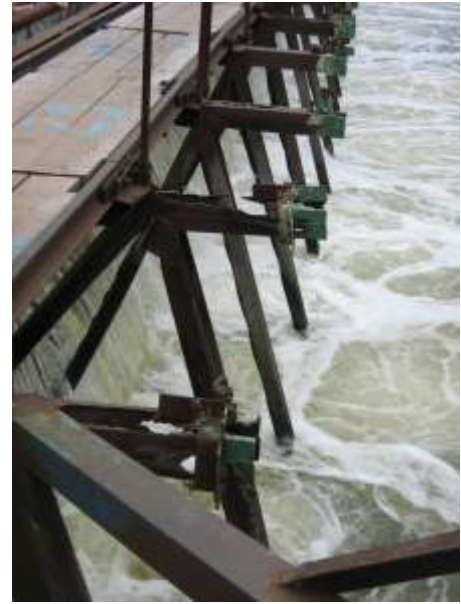
Рис. 2. Лопанский гидроузел: а – вид на плотину с нижнего бьефа ГУ; б – перелив воды через деревянные щиты «Буле», опертые на металлические фермы «Поаре»
