ВПЛИВ КОРОЗІЇ БЕТОНУ ВІД ВЗАЄМОДІЇ ЛУГІВ ЦЕМЕНТУ З РЕАКЦІЙНОЗДАТНИМИ ЗАПОВНЮВАЧАМИ НА ПОШКОДЖЕННЯ ЗАЛІЗОБЕТОННИХ ШПАЛ У КОЛІЇ

Д-р техн. наук А. А. Плугін, аспіранти О. П. Крикун, В. В. Зінченко, кандидати техн. наук О. С. Борзяк, О. А. Дудін

INFLUENCE OF CONCRETE CORROSION FROM THE INTERACTION OF ALKALIS OF CEMENT WITH REACTIVE AGGREGATES ON DAMAGE TO REINFORCED CONCRETE SLEEPERS IN A TRACK

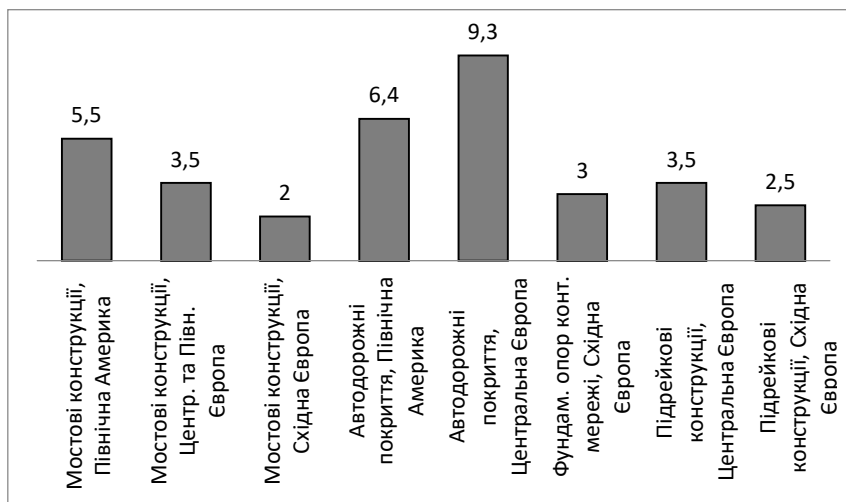
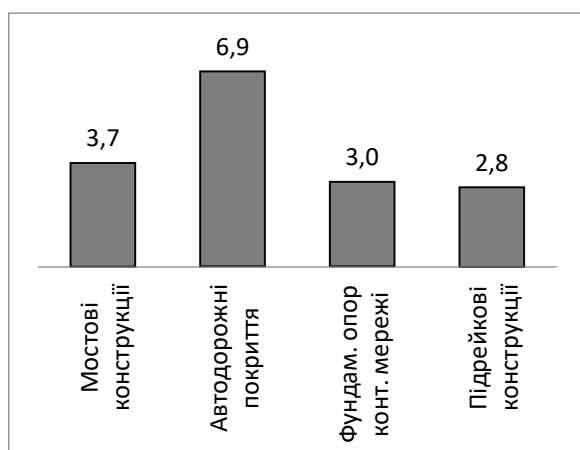
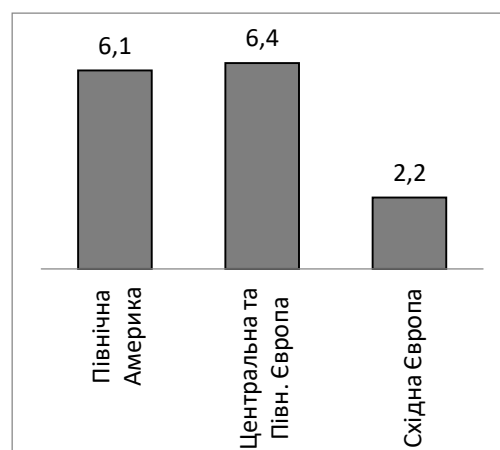
Рис. 4. Тривалість експлуатації до виявлення пошкоджень від корозії внаслідок ASR конструкцій з бетону: а – різного призначення, експлуатованих у різних частинах світу; б – різного призначення; в – експлуатованих у різних частинах світу

Аналіз табл. 1 і рис. 4 показує, що для конструкцій різного призначення, які зазнають корозії від ASR, характерні різні терміни експлуатації до виявлення пошкоджень від неї – найшвидше ознаки корозії з’являються саме у підрейкових основ залізниць (в середньому через 2,8 року, рис. 4, б), потім у фундаментів опор контактної мережі (3 роки), мостових конструкцій (3,7 року), автодорожніх покриттів (6,9 року). Це свідчить про вплив на швидкість цього виду корозії умов

(рис. 4, в). Найшвидше ознаки корозії з’являються у країнах Східної Європи (Україна, РФ, в середньому через 2,2 року),

а в країнах Північної Америки, Центральної та Північної Європи – набагато повільніше (6,1 і 6,4 року, відповідно). Оскільки кліматичні умови у цих країнах приблизно схожі, це, очевидно, пов'язано з технічним

рівнем будівельної галузі в них – більш раннім і широким застосуванням добавок в бетони, більш досконалою нормативною базою та культурою її дотримання.

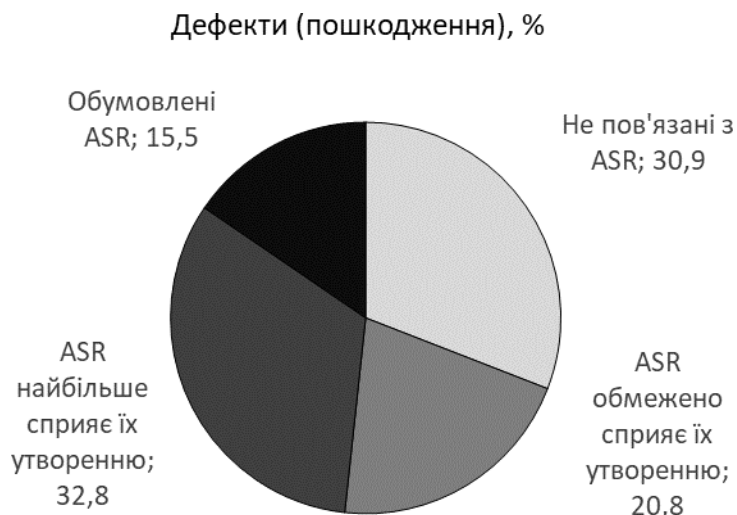
Рис. 5. Розподіл частки дефектів (пошкоджень) від їх загальної кількості за їх зв'язком з корозією бетону, обумовленою ASR

Розподіл частки дефектів (пошкоджень) від їх загальної кількості за їх зв'язком з корозією бетону, обумовленою ASR, обчислено за даними табл. 3 і подано на діаграмі рис. 5. Із рис. 5 видно, що 15,5 % всіх дефектів шпал безпосередньо обумовлені корозією бетону від ASR. 32,8 % дефектів корозія від ASR сприяє найбільше, ще 20,8 % – певною обмеженою мірою. Лише 30,9 % дефектів у жодному разі не пов'язані з корозією бетону від ASR.
