**РАЗРАБОТКА ТЕХНОЛОГИИ ВОССТАНОВЛЕНИЯ ИЗНАШИВАЕМЫХ  
ПОВЕРХНОСТЕЙ ДЕТАЛЕЙ ПОДВИЖНОГО СОСТАВА**

**Асп. Д. Г. Воскобойников**

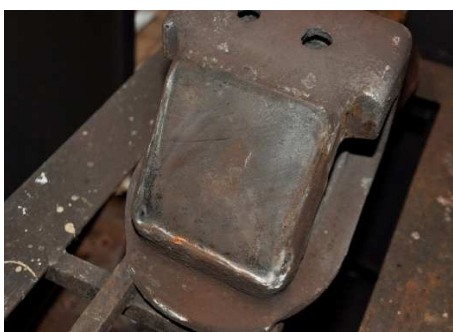
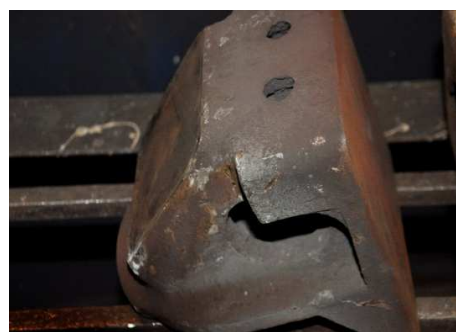
Рис. 1. Чугунные клинья с износами наклонной и вертикальной поверхности, подлежащие выбраковке при проведении планового ремонта

не существует узаконенной каким-либо нормативным документом технологии восстановления чугунных клиньев тележек (рис. 1).

Поэтому при проведении плановых и неплановых ремонтов грузовых вагонов чугунные клинья с суммарным износом наклонной и вертикальной плоскостей клиньев более 3 мм, при условии, что этот износ будет не более 2 мм с одной из сторон, подлежат выбраковке и замене [6], а это, как правило, 100 % выбраковка чугунных клиньев при плановых видах ремонта.

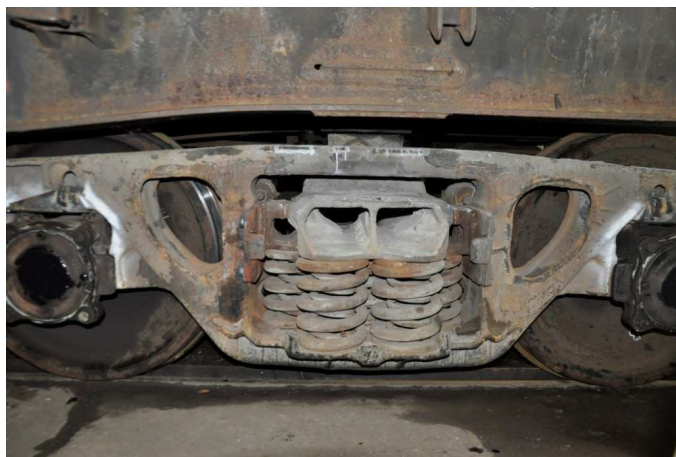
Рис. 2. Общий вид расположения фрикционных клиньев в тележке модели 18-100

Исследования проводились на изношенных поверхностях фрикционных клиньев тележки грузового вагона модели 18-100, изготовленных из серого чугуна марки СЧ-35 (рис. 2).
