ГОРИЗОНТАЛЬНЕ АРМУВАННЯ ҐРУНТІВ В ОСНОВАХ БУДІВЛІ КОРПУСУ НЕВІДКЛАДНОЇ ХІРУРГІЇ ЗАЛІЗНИЧНОЇ ЛІКАРНІ М. ДОНЕЦЬКА ПРИ ЇЇ РЕКОНСТРУКЦІЇ

К.В. Нєчаєв, канд. техн. наук А.О. Ісмагілов

HORIZONTAL REINFORCEMENT OF SOIL IN A BUILDING CASE OF EMERGENCY SURGERY RAILWAY HOSPITAL, DONETSK AT ITS RECONSTRUCTION

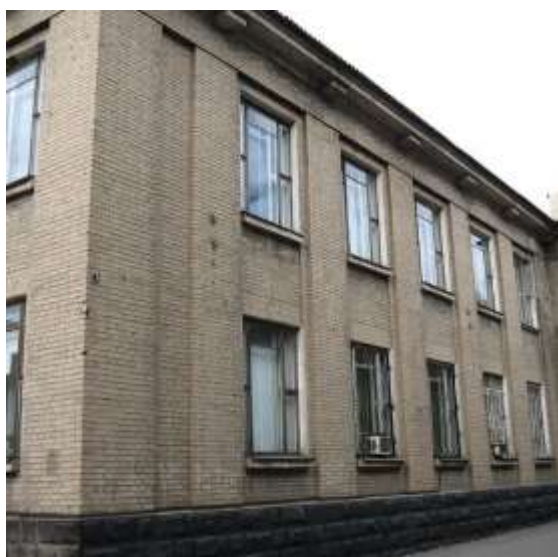
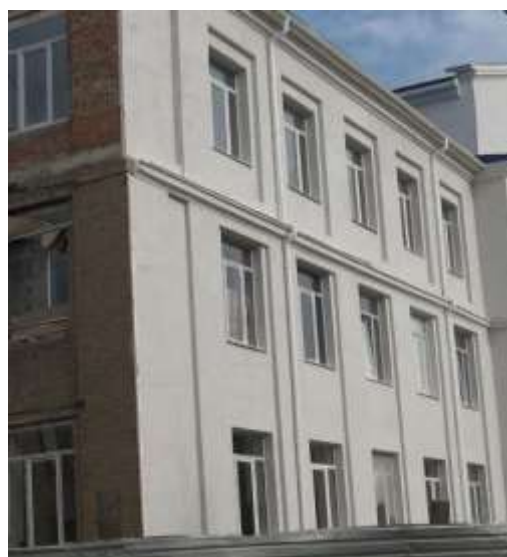
Рис. 2. Фасади корпусу невідкладної хірургії залізничної лікарні до реконструкції (фото ліворуч) і після надбудови третього поверху (фото праворуч)

На рис. 2 показані фасади корпусу невідкладної хірургії залізничної лікарні до реконструкції й після надбудови третього поверху. На рис. 3 подано загальний вигляд траншеї уздовж стіни будинку, з якої велися роботи з підсилення ґрунтів основи горизонтальними ґрунтоцементними

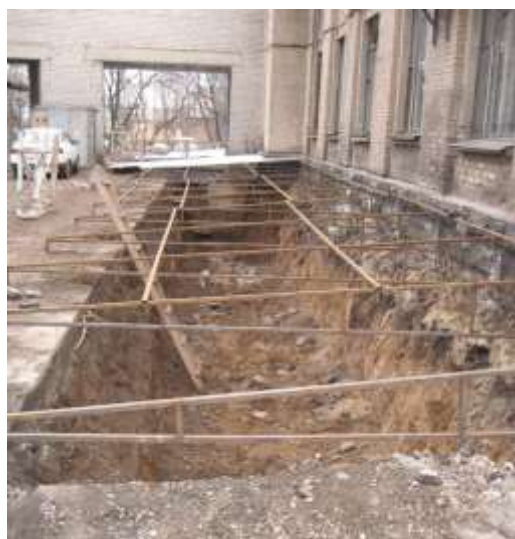
Рис. 3. Загальний вигляд траншеї уздовж стіни будинку

елементами. На рис. 4 наведений верстат у процесі виробництва обладнання горизонтальних ґрунтоцементних елементів. На рис. 5 подана схема розташування корпусу невідкладної хірургії відносно всієї будівлі залізничної лікарні. На рис. 6 наведена схема розміщення ґрунтоцементних армоелементів під корпусом невідкладної хірургії.

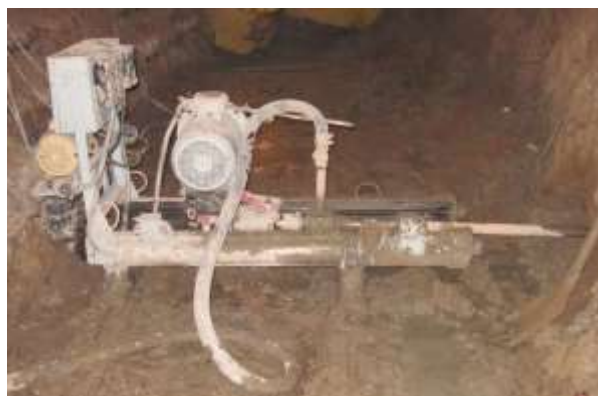
Рис. 4. Верстат для обладнання горизонтальних ґрунтоцементних елементів
