**РАЗРАБОТКА ТЕХНОЛОГИИ ВОССТАНОВЛЕНИЯ ИЗНАШИВАЕМЫХ
ПОВЕРХНОСТЕЙ ДЕТАЛЕЙ ПОДВИЖНОГО СОСТАВА**

Асп. Д. Г. Воскобойников

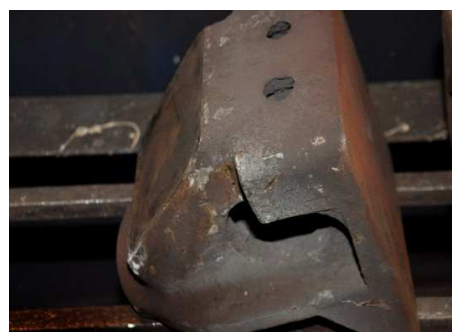
Рис. 1. Чугунные клинья с износами наклонной и вертикальной поверхности, подлежащие выбраковке при проведении планового ремонта

не существует узаконенной каким-либо нормативным документом технологии восстановления чугуновых клиньев тележек (рис. 1).

Поэтому при проведении плановых и неплановых ремонтов грузовых вагонов чугуновые клинья с суммарным износом наклонной и вертикальной плоскостей клиньев более 3 мм, при условии, что этот износ будет не более 2 мм с одной из сторон, подлежат выбраковке и замене [6], а это, как правило, 100 % выбраковка чугуновых клиньев при плановых видах ремонта.

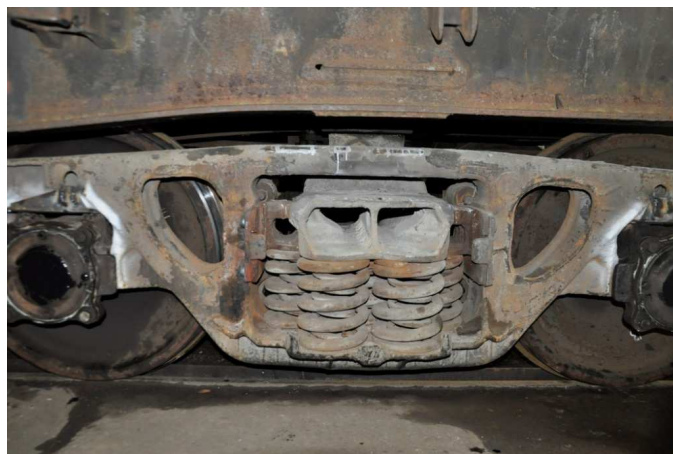
Рис. 2. Общий вид расположения фрикционных клиньев в тележке модели 18-100

Исследования проводились на изношенных поверхностях фрикционных клиньев тележки грузового вагона модели 18-100, изготовленных из серого чугуна марки СЧ-35 (рис. 2).
