РЕМОНТ И ВОССТАНОВЛЕНИЕ ФАСАДОВ ИСТОРИЧЕСКИХ ЗДАНИЙ ГОРОДА ХАРЬКОВА

Д-р техн. наук Д. Ф. Гончаренко, асп. Д. В. Чибаров (ХНУСА)

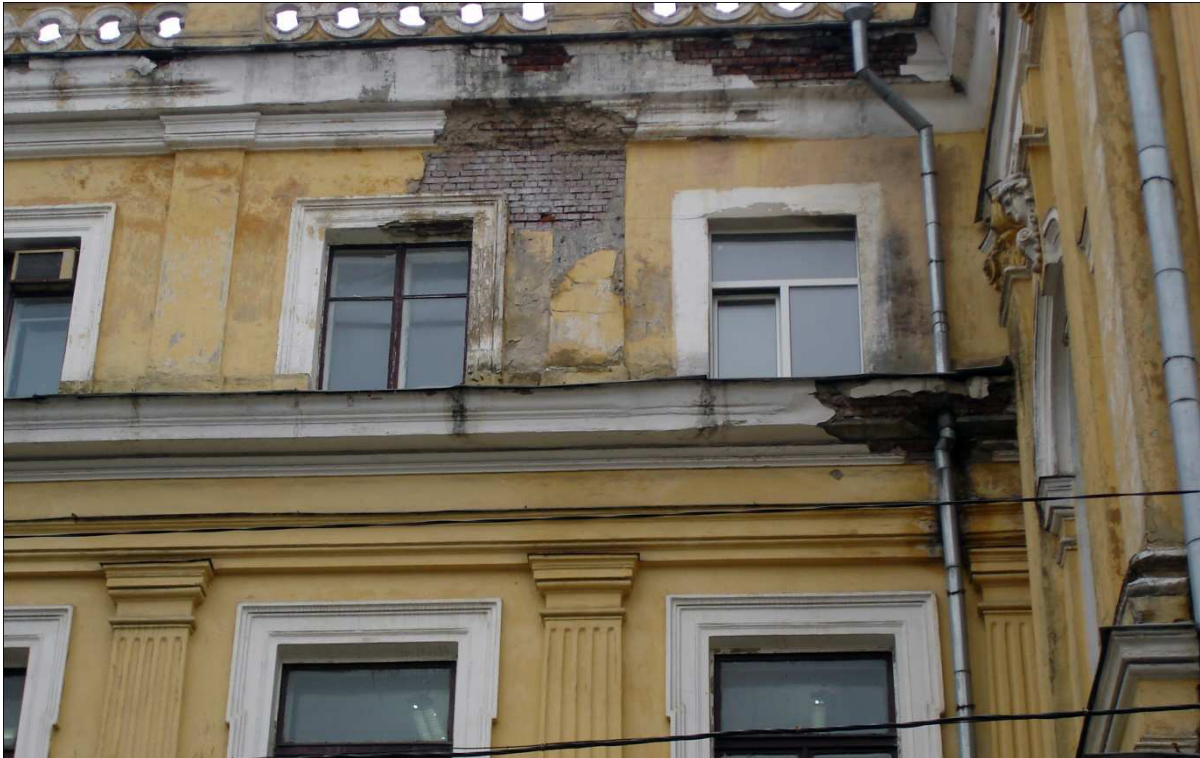
Рис. 1. Замачивание карниза и части стены в результате повреждения кровли

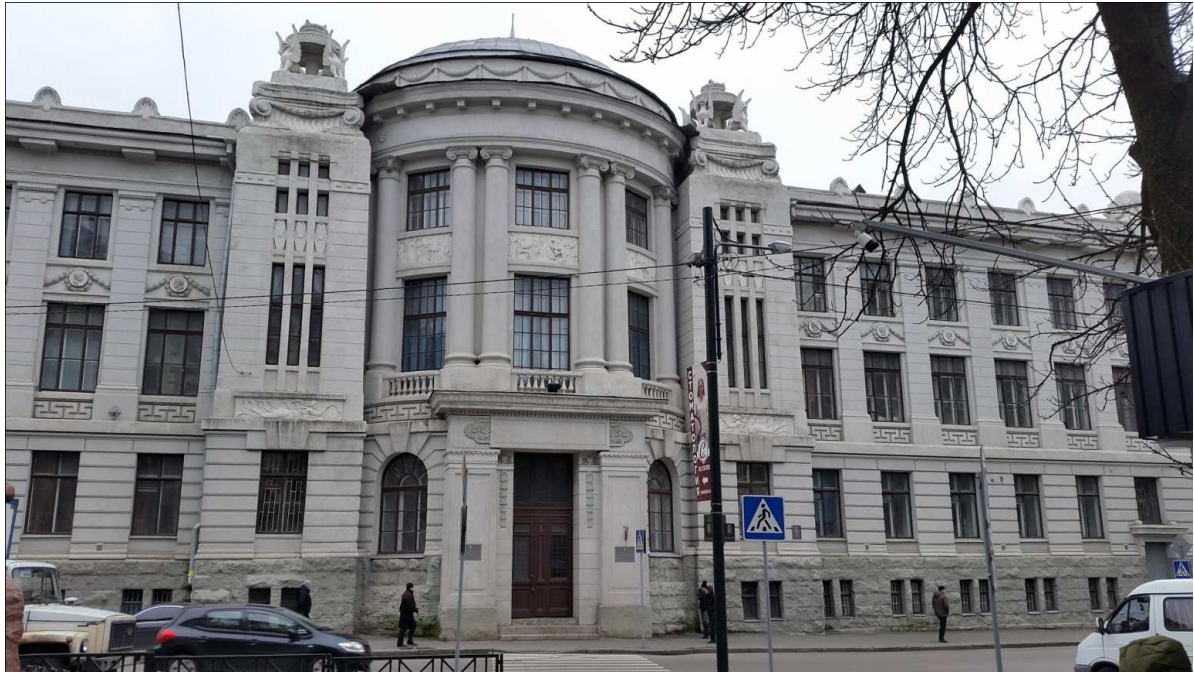
Техническое состояние основных несущих конструкций было приемлемым. Отделка главного и торцевых фасадов была неудовлетворительной. Металлическое ограждение и листы кровли по всему периметру здания были поражены коррозией, деформированы и находились в плохом состоянии. Отдельные водосточные трубы отсутствовали, а некоторые были частично разрушены.

Штукатурный слой железобетонного ограждения кровли на всей площади отслоился и частично был разрушен. Штукатурный слой декоративных элементов, фасадов, особенно карнизов, имел трещины и местами был обрушен, а на некоторых участках наблюдались пятна сырости.

За длительный срок эксплуатации, будучи открытыми сверху, архитектурные детали подверглись увлажнению и размораживанию бетона. Грифоны, жертвенные чаши и полусфера имели значительные разрушения и многочисленные трещины. Орнамент деталей главного фасада был обвален на отдельных участках.

Основная причина дефектов кровли и фасадов – длительная эксплуатация без текущих и капитальных ремонтов, результат увлажнения и размораживания бетона в период переменных температур, отсутствие металлических покрытий выступающих деталей, коррозия металла.

Рис. 4. Здание института им. Мечникова после восстановления фасада

- выполнить замену архитектурных деталей, грозящих обрушением;
- выполнить замену кровли;
- восстановить разрушенную кладку вентиляционных коренников;
- вентиляционные шахты демонтировать с последующим их восстановлением;
- металлическое ограждение кровли заменить по типу существующего;
- восстановить водосточные трубы;
- новый штукатурный слой выполнить полимерцементным раствором марки 100.

- после удаления «бухтящих» слоев штукатурки, поверхность была очищена от пыли, промыта и обработана грунтовкой глубокого проникновения;
- реставрацию кирпичной кладки производили методом вставок, используя красный глиняный кирпич М75 на цементно-известковом растворе М50;

цементно-песчаной смесью с заполнителем из гранитной крошки фракции не более 1,0 мм и добавлением фибры. Крепление этих деталей выполняли на клеюющей смеси, строго выдерживая технологические временные интервалы;

ными красками. Окраску фасада выполняли фасадными красками типа «Сапарол» [23]. Кровельные работы выполняли кровельной оцинкованной сталью с последующей окраской соответствующими эмалями согласно паспорта (рис. 4).
