РЕМОНТ И ВОССТАНОВЛЕНИЕ ФАСАДОВ ИСТОРИЧЕСКИХ ЗДАНИЙ ГОРОДА ХАРЬКОВА

Д-р техн. наук Д. Ф. Гончаренко, асп. Д. В. Чибаров (ХНУСА)

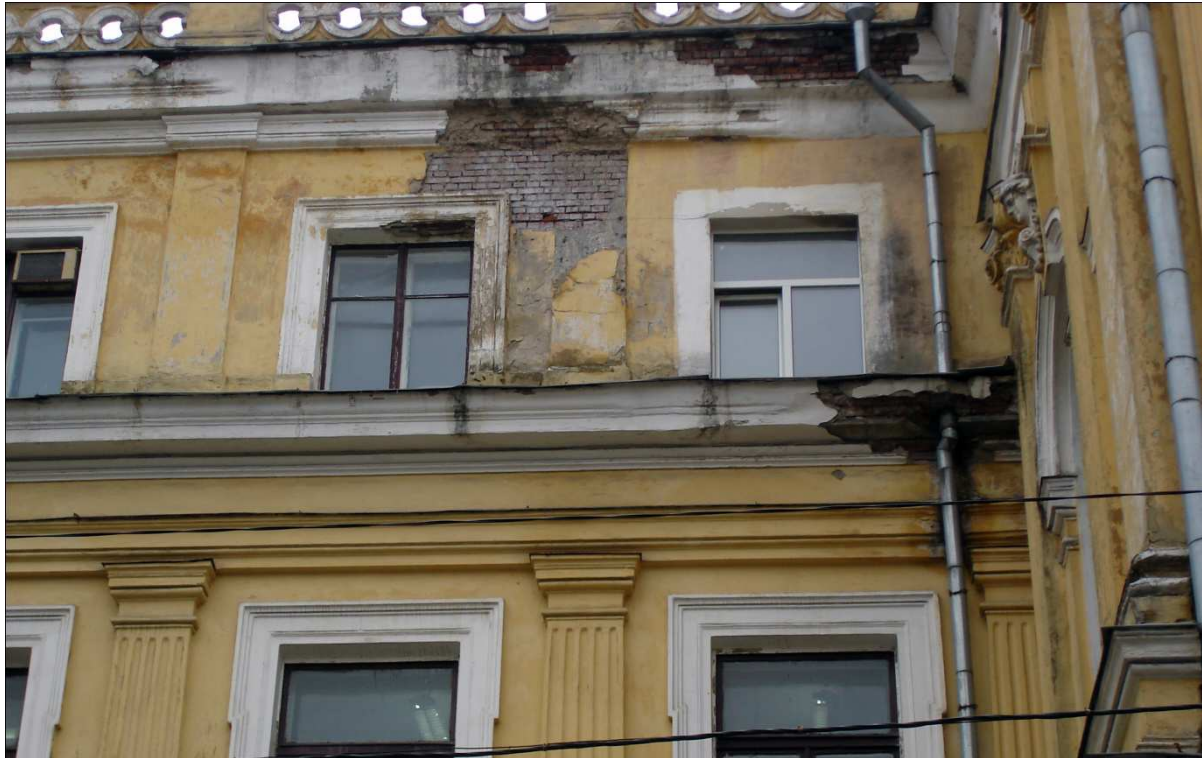
Рис. 1. Замачивание карниза и части стены в результате повреждения кровли

Карнизы, венчающие часть здания, отводят от стены дождевые и талые воды и выполняют архитектурно-декоративную функцию аналогично другим архитектурно-конструктивным элементам фасада здания. Фасады здания могут иметь и промежу-

точные карнизы, пояски, сандрики, выполняющие функции, аналогичные функциям главного венчающего карниза. От технического состояния карнизов,

поясков, пилястр и других выступающих частей фасада зависит безотказность ограждающих конструкций здания.

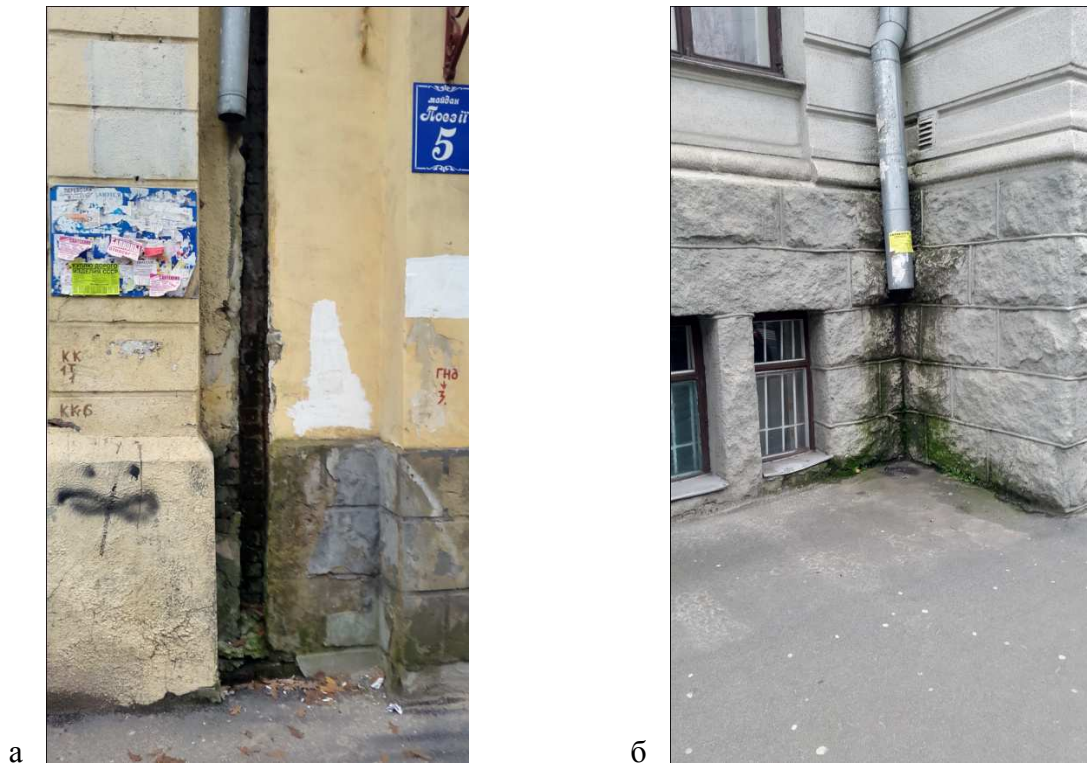
Рис. 2. Разрушение цокольной части здания в результате повреждения водосточных труб:
а – на здании по адресу: ул. Поэзии 5; б – на здании института им. Мечникова

Цоколь является наиболее увлажняемой частью здания из-за воздействия атмосферных осадков (рис. 2), а также влаги, в том числе проникающей по капиллярам материала фундамента. Эта часть здания постоянно подвергается неблагоприятным механическим воздействиям, что требует использования для цоколя прочных и морозоустойчивых материалов [4, 8, 15].

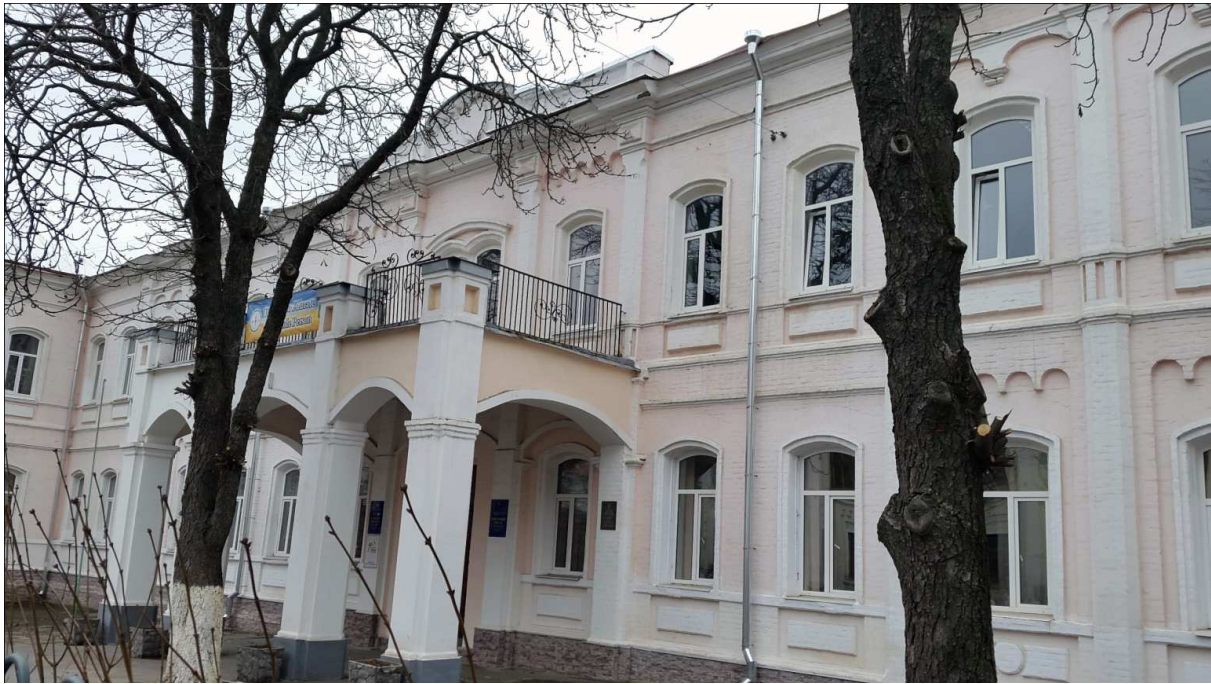
Рис. 3. Фасад здания Мариинской гимназии после ремонта

Окраска фасадов выполнялась в следующей последовательности:

- окрашиваемая поверхность обильно смачивалась водой;
- по исчезновении капельной влаги по влажной поверхности выполнялась покраска за два раза;
- через три-четыре часа увлажнялась окрашенная поверхность водой из пульверизатора, не допуская водных потеков.

Когда окраска велась в сухую жаркую погоду, смачивание повторялось по мере высыхания красочного слоя. Окрасочные работы велись с теневой стороны, утром и вечером, так как под прямыми солнечными лучами известковая покраска не набирает прочности. Окрасочные работы в дождь и при понижении температуры до +5°C не выполнялись (рис. 3).

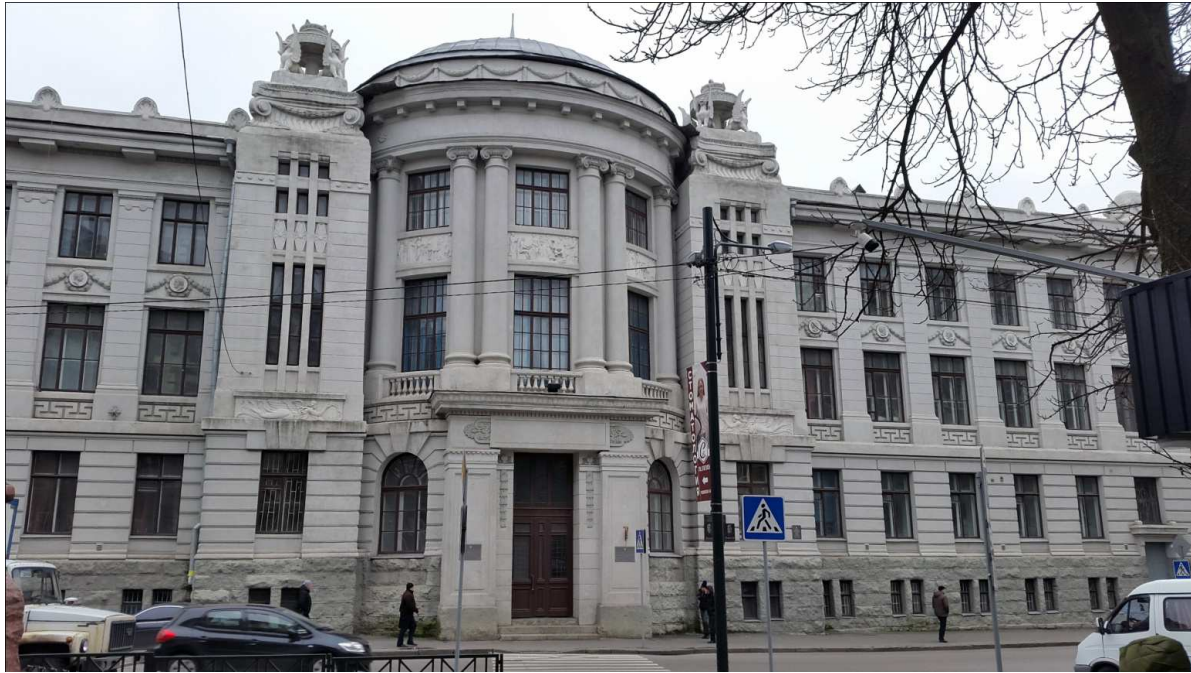
Рис. 4. Здание института им. Мечникова после восстановления фасада

– для гидрофобизации различных поверхностей использовали гидрофобный состав Sikagard-703W [18], позволяющий производить последующую окраску фасад-

ными красками. Окраску фасада выполняли фасадными красками типа «Сапарол» [23]. Кровельные работы выполняли кровельной оцинкованной сталью с последующей окраской соответствующими эмалями согласно паспорта (рис. 4).
