ОСОБЛИВОСТІ ВИЗНАЧЕННЯ ЕКСПЛУАТАЦІЙНИХ НАВАНТАЖЕНЬ КУЗОВА НАПІВВАГОНА ТА ШЛЯХИ УДОСКОНАЛЕННЯ ЙОГО КОНСТРУКЦІЇ З МЕТОЮ ЗАБЕЗПЕЧЕННЯ МІЦНОСТІ І ЗБЕРЕЖЕННЯ

Канд. техн. наук Р.І. Візняк, інж. І.В. Чепурченко, магістрант А.О. Яценко

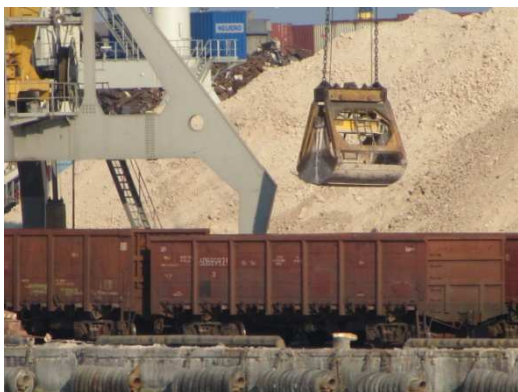
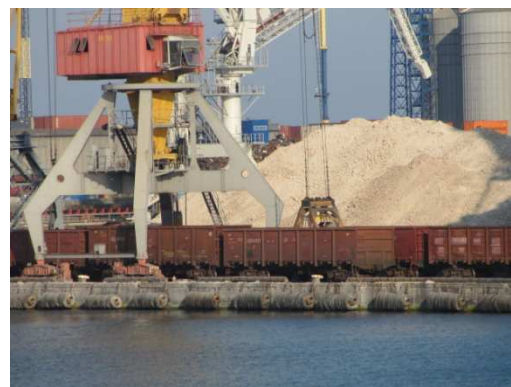
випадок центрального поперечного удару щелепи грейфера по кришці з урахуванням впливу місцевих деформацій у точках контакту, що відповідає кінцевій стадії вивантаження (рис. 3). Коливаннями грейфера, як пружного ударного тіла, нехтували, а відхилення балок каркаса кришки описувалося за допомогою диференціальних рівнянь теорії одновимірних коливань. Ударні навантаження, що діють на кришки люків НПВ, є найбільш небезпечними для міцності їх конструкційних елементів. Розрахункові напруження склали від 300 до 6000 МПа для грейферів різних мас при стандартних швидкостях опускання, що значно вище тих, що припускалися [4,5]. Дані розрахунку з розвантажувальних швидкостей грейфера показали, що величина прогинів досягає 70 мм і більше, тобто грейферне вивантаження призводить до пошкодження елементів кузовів НПВ і в загальному випадку – до зниження їх міцності і збереження, що остаточно негативно позначається на їх надійності в експлуатації.

Рис. 3. Кінцева стадія розвантаження НПВ:
а – грейфер над кузовом; б – грейфер на підлозі кузова
