**АНАЛИЗ ХАРАКТЕРА ДЕФОРМИРОВАНИЯ И РАЗРУШЕНИЯ ТРЕХСЛОЙНЫХ  
СТЕНОВЫХ ПАНЕЛЕЙ СЕРИИ «АЛЮТЕРМ»**

**Аспир. Е.А.Петрова**

*Приведены результаты натурных экспериментальных исследований двух типов трехслойных стеновых панелей серии «АЛЮТЕРМ». Указаны особенности предложенного нового конструктивного решения стеновой панели с усилением просечно-вытяжным*

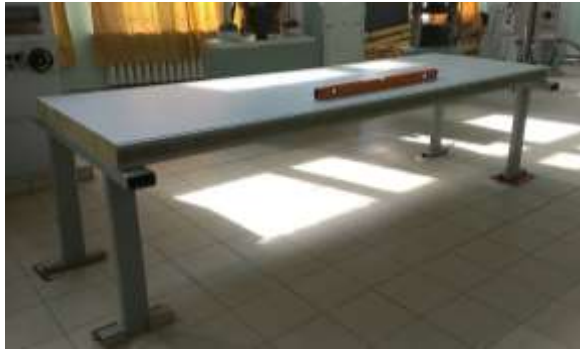
Рис. 2. Трехслойная панель первого типа. Общий вид.

Общий вид обоих изучаемых образцов, представленных на испытания, приведен на рис. 2, 3.

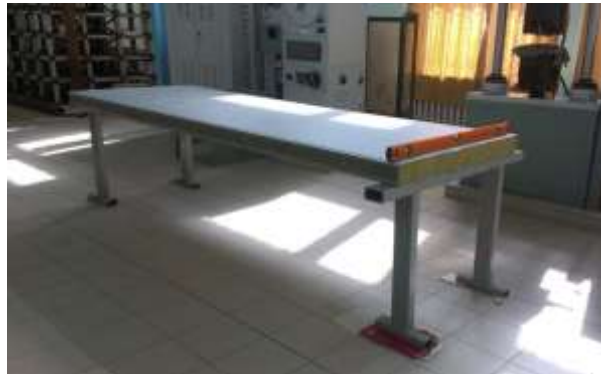
Рис. 3. Трехслойная панель второго типа (с армирующими элементами из просечно-вытяжного листа). Общий вид.

Одновременно был испытан образец трёхслойной панели новой конструкции, изготовленной согласно поданной заявке на изобретение, разработанным автором и коллективом соавторов. Его особенность заключается в применении в качестве армирующих элементов вертикальных вставок из просечно-вытяжного листа. Количество вставок по ширине панели – 4 шт., высота вставки – 100 мм.

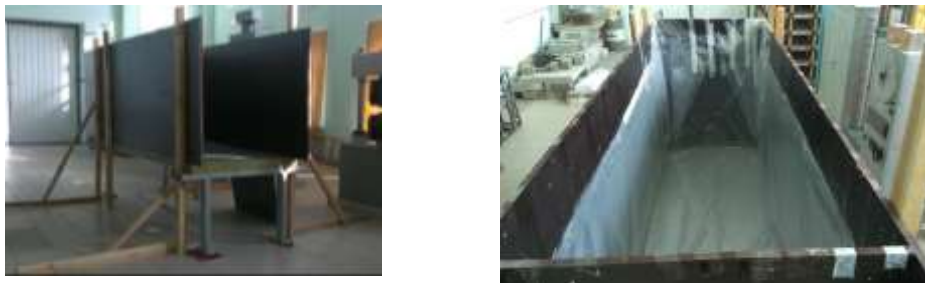
Рис.5. Общий вид резервуара для нагружения панели.

Нагрузка на панель передавалась путем наполнения резервуара над исследуемой конструкцией водой. При этом, резервуар не опирался на объект исследования, а имел собственные независимые опоры. Размер ступени определялся пошагово в зависимости от поведения панели под нагрузкой и не превышал  $0,25 \text{ кН/м}^2$ . В рамках исследования осуществлялось два режима нагружения панели. Первый режим представлял собой монотонно возрастающее нагружение с шагом  $0,25 \text{ кН/м}^2$  и выдержкой

**Системы нагружения и измерения.** Как было указано, в ходе испытаний использован метод исследований, основанный на гидростатическом нагружении объекта. Нагрузка здесь задавалась весом воды в резервуаре [6]. На рис. 4 приведена функциональная схема оговоренного метода. В соответствии с составленной программой проведения эксперимента, каждая из панелей поочередно подвергалась двум режимам нагружения. Первый – ступенчатый, монотонно возрастающий, с разгрузкой по достижению предельного значения несущей способности. Второй режим – ступенчатый, циклический, с разгрузкой каждой ступени загрузки и полной разгрузкой после разрушения объекта исследования. Уровень нагружения определялся высотой водяного столба и обеспечивался посредством присоединения к системе нагружения подводных и отводящих патрубков. Общий вид резервуара для гидростатического нагружения представлен на рис. 5. На рис. 6

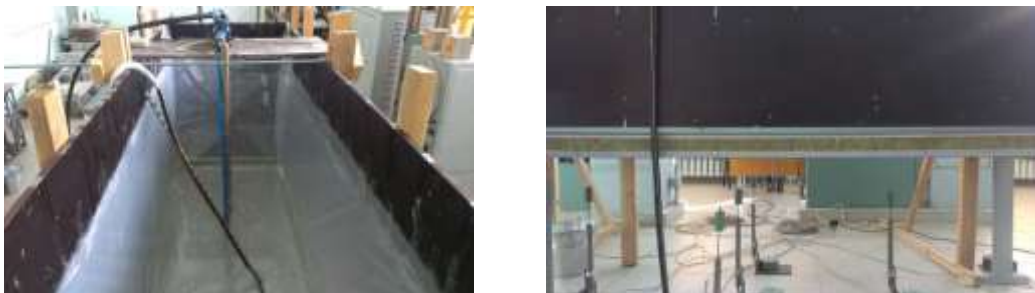
Рис. 6. Образец под нагрузкой

показаны образцы трехслойных панелей под нагрузкой.

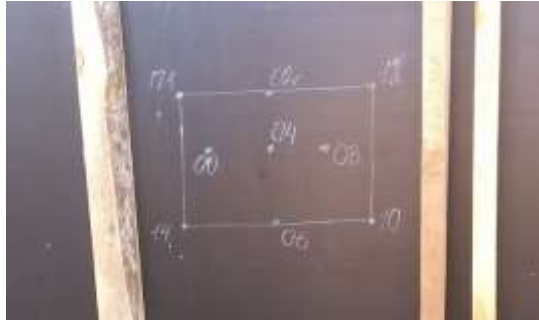
Рис. 8. Схема расстановки датчиков ДПИ-100 «по адресам» взаимодействия с системой СИИТ-3

Измерения параметров деформирования производилось при помощи механических и электронных датчиков. Схема их расстановки приведена на рис. 7, 8.

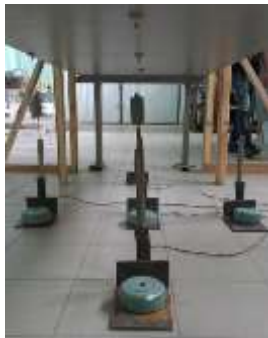
Рис. 9. Датчики ДПИ-100.

- позиции Д-1 – Д-8 – датчики индуктивного типа ДПИ-100 (см. рис. 9), передающие информацию на электронную тензометрическую систему СИИТ-3 (см. рис. 12);
- позиции И-1 – И-4 – индикаторы часового типа ИЧ10, цена деления которых равна 0,01мм (см. рис. 10);
- позиция П-1 – прогибомер БПАО с ценой деления 0,01 мм (см. рис. 11).

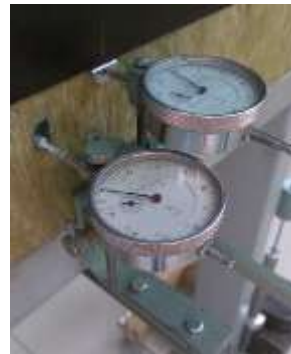
Рис. 10. Индикаторы часового типа ИЧ-10

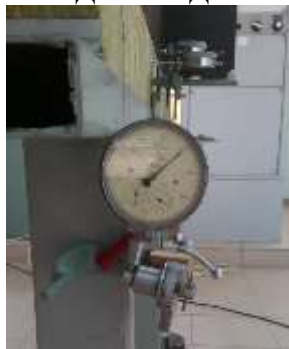
Рис. 11. Прогибомер 6ПАО.

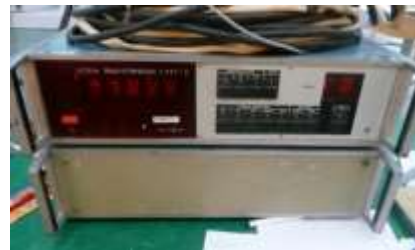
Рис. 12. Тензометрическая информационно-измерительная система СИИТ-3

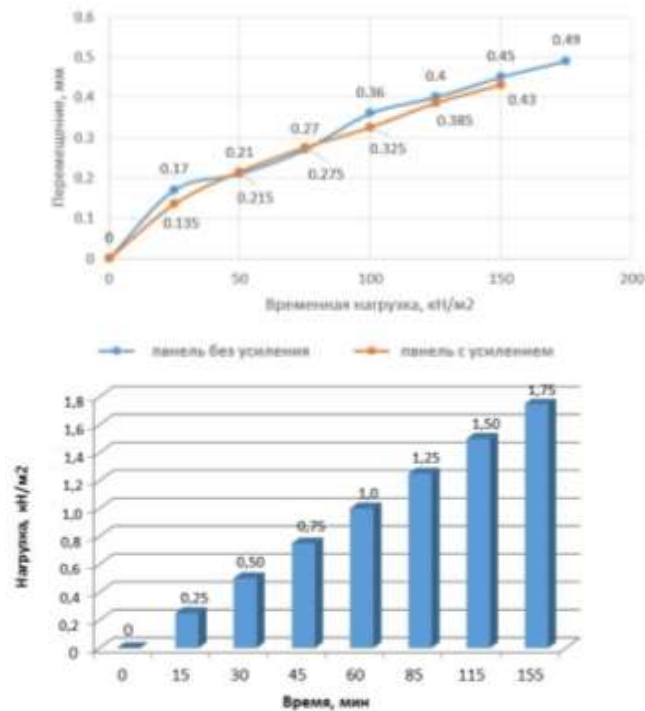
Рис. 16. График зависимости перемещений от нагрузки по результатам замеров индикатора И-1

Результаты замеров перемещений металлических обшивок относительно слоя минеральной ваты приведены на рисунках 16-19. В соответствии со схемой расстановки

Анализируя приведенные выше относительно утеплителя наблюдалось с графики, следует отметить, что первых ступеней нагружения для обеих незначительное перемещение обшивок панелей. Однако, данный факт скорее

говорит об обжатии панели под нагрузкой. При этом, показания трех датчиков из четырех (И-1, И-3, И-4) для панели с усилением показали результаты замеров ниже, чем у панели без усиления, что говорит об увеличении жесткости массива минеральной ваты за счет вставок из просечно-вытяжного листа.

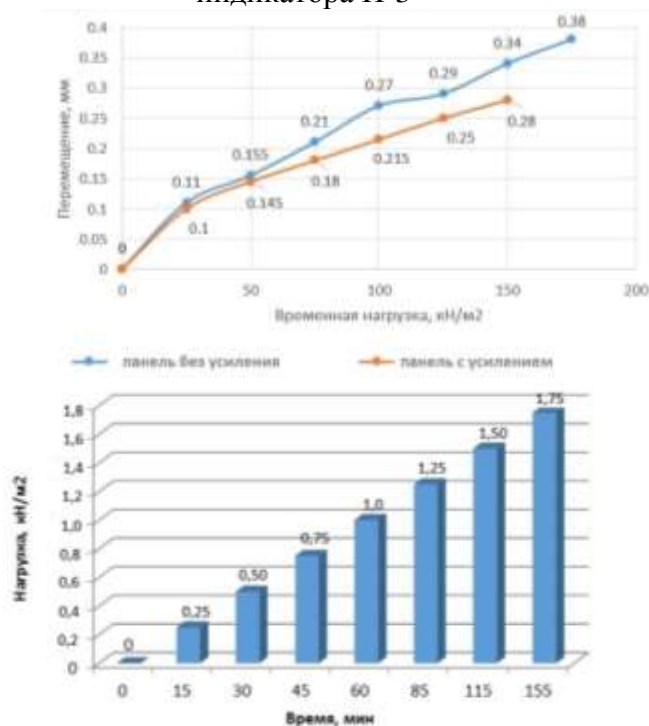
Рис. 19. График зависимости перемещений от нагрузки по результатам замеров индикатора И-4.

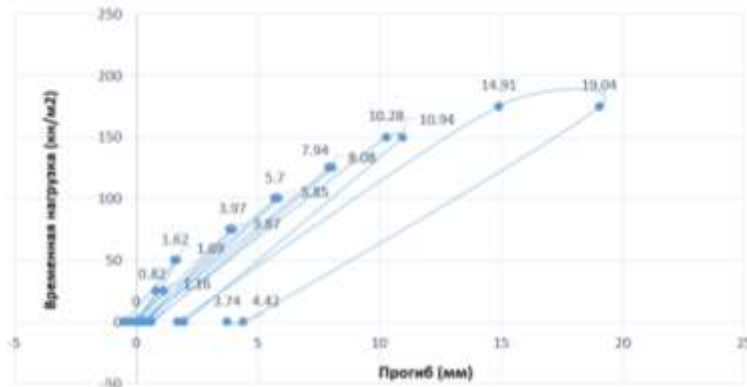
Рис. 23. График «перемещение - нагрузка» для панели 2-го типа по данным датчика Д-2.

В данном нагрузочном режиме у панели второго типа наблюдалось смещение максимальных значений перемещений от центра к левому краю. Причиной этому явились существенные начальные несовершенства рассматриваемой панели. Данный факт отражен на рис. 22, 23. Из графиков видно, что при одинаковом уровне нагружения в 1,75 кН/м<sup>2</sup>, перемещения, зафиксированные центральным датчиком Д-3, существенно меньше соседнего Д-2, установленного у торца панели.

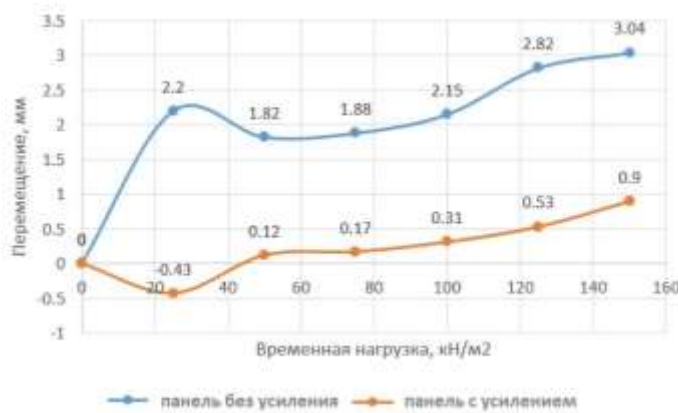
Рис. 24. Остаточные деформации панелей после разгрузки.

Следует отметить, что остаточные деформации у панели второго типа на каждом этапе разгрузки были существенно ниже, чем у панели первого типа (см. рис. 24). Данное обстоятельство является следствием установки в конструкции панели вставок из просечно-вытяжного листа. Таким образом, можно говорить об экспериментальном подтверждении эффективности использования армирующих элементов из просечно-вытяжного листа. Данное конструктивное решение позволило увеличить жесткость панели в среднем на 15-20%, а, следовательно, и увеличить зону упругой работы конструкции, что является определяющим фактором в условиях ее реальной эксплуатации. Интегрально можно классифицировать панель второго типа как высоко резильянтную.

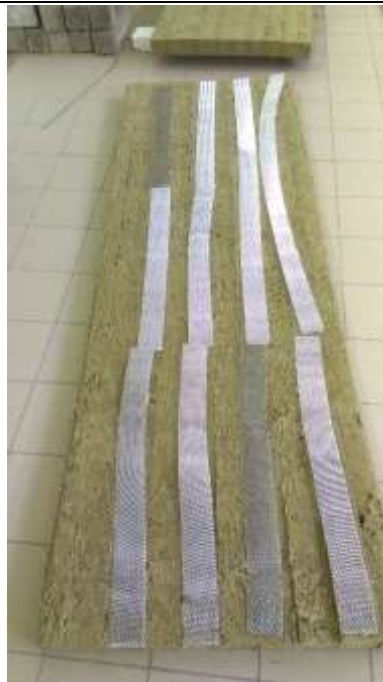
Рис. 25. Деформированные просечно-вытяжные армирующие элементы

О включении армирующих вставок в работу можно судить по их внешнему виду, установленному по завершении испытаний. Деформирование просечно-вытяжных вставок, извлечённых из панелей после завершения эксперимента, представлены на рис. 25.

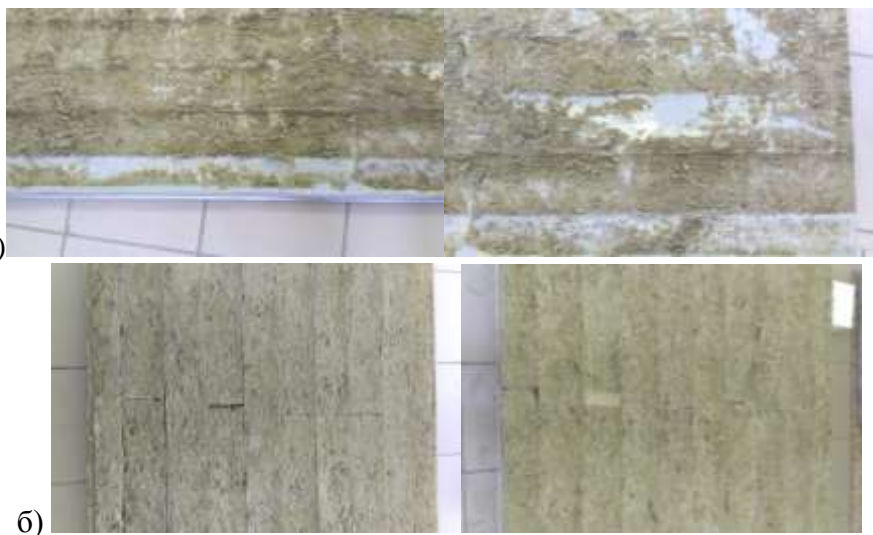
Рис. 26. Начальные несовершенства, установленные после разрушения панелей: а) непрочней обшивок; б) поперечные стыки.

Стоит также отметить, что по завершении цикла испытаний были выявлены другие начальные несовершенства внутри панели, которые также оказали влияние на результаты исследований. Таковыми явились локальные участки непрочной обшивки и расположение нескольких поперечных стыков среднего слоя (5 из 10) на одной линии. Подобные

недостатки являются несовершенствами технологического процесса, что является недопустимым при промышленном изготовлении.

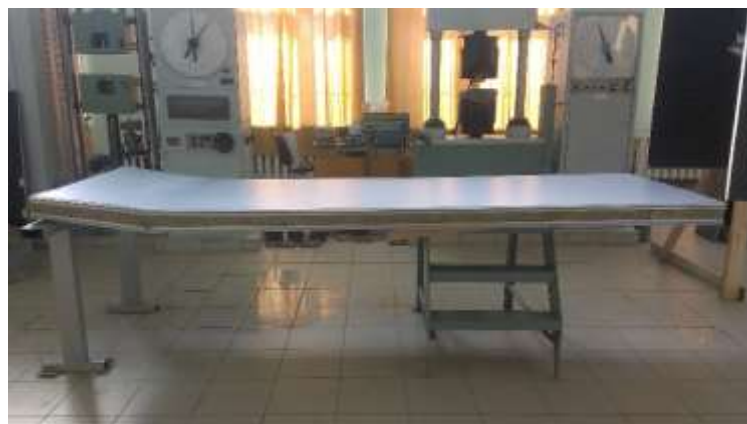
Рис. 27. Общий вид разрушенной панели первого типа

Процесс разрушения объектов исследования носил не мгновенный характер, а сопровождался некоторым «потрескиванием», т.е. постепенным разрушением волокон утеплителя, а также клеевого соединения, отмеченным уже при уровне загрузке в 1,50 кН/м<sup>2</sup>. С течением времени и нарастанием нагружения разрушение сопровождалось отрывом одной из обшивок и проскальзыванием ее относительно утеплителя в приопорной четверти панели. Разрушение панели произошло в результате разрушения минераловатного слоя в зоне действия главных растягивающих напряжений. Таким образом, характер исчерпания несущей способности позволяет отметить существенное влияние физико-механических свойств утеплителя на работу панели даже с применением армирующих вставок.

Общий вид панелей после разрушения, а также образовавшиеся дефекты, приведены на рис. 27-29.

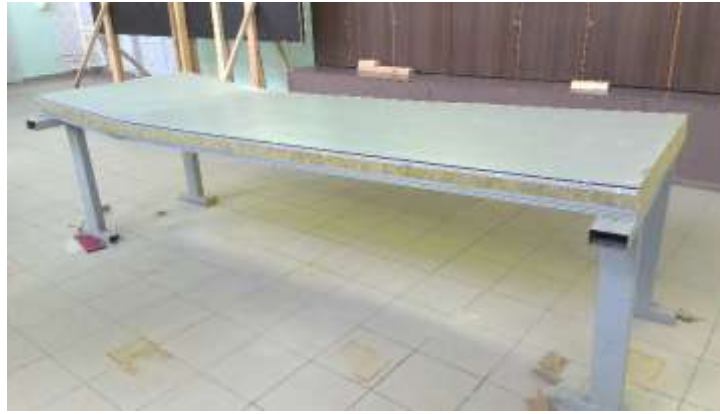
Рис. 28. Общий вид разрушенной панели второго типа

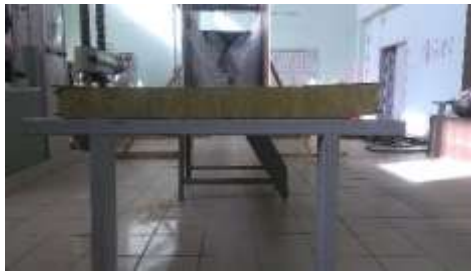
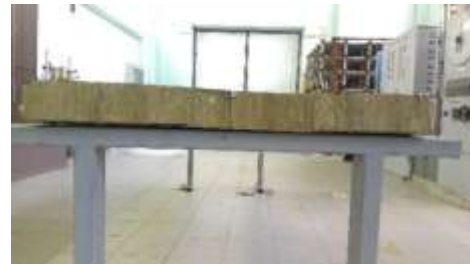
Рис. 29. Торцы разрушенных панелей (слева – панель 1-го типа, справа – 2-го)
